Expediente 9/2018

AP-250-2018 a AP-264-2018
 CAF

FICHA DE COMUNICADO DE APEO DE ARBOLADO VIARIO (AP 250-2018) PARTE 2ª

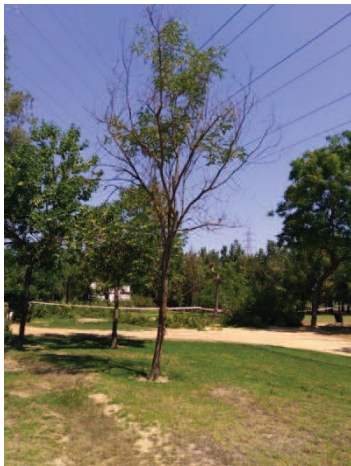
6. LESIONES GRAVES: Copa con un gran porcentaje de ramas secas.

7. ESTADO GENERAL: Peligroso, al encontrarse parte de la copa en contacto con la línea eléctrica.

8. OBSERVACIONES: Es un ejemplar con una copa debilitada. En cuanto a la biomecánica, se encuentra con parte de la copa en contacto con el cableado de la línea de alta tensión que transcurre por este Parque y ante la posibilidad de que está provocando un arco eléctrico produciendo una descarga eléctrica se encuentra muy peligroso. En cuanto a los daños que puede ocasionar el mismo es el más importante de todos, puesto que se encuentra junto a uno de los caminos del Parque. No sólo hablamos de ciudadanos andando, sino que aumenta la probabilidad de los daños por el tiempo de estancia de personas bajo el radio de acción del árbol. Por tanto se informa de su apeo con carácter de urgencia.

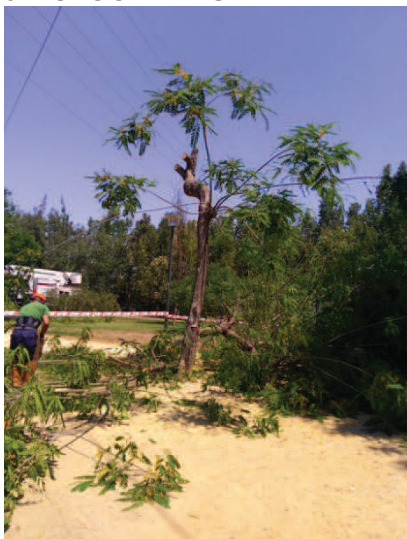
FICHA DE COMUNICADO APEO DE ARBOLADO VIARIO (AP 251-2018) PARTE 2ª

7. ESTADO GENERAL: Peligroso, al encontrarse parte de la copa en contacto con la línea eléctrica.

8. OBSERVACIONES: Es un ejemplar debilitado por los continuos desmoches al encontrarse debajo de las líneas eléctricas. En cuanto a la biomecánica, la parte aérea presenta un aspecto de volumen excesivo lo que supone que al encontrarse con parte de la copa en contacto con el cableado de la línea de alta tensión que transcurre por este Parque y ante la posibilidad de que está provocando un arco eléctrico produciendo una descarga eléctrica se encuentra muy peligroso. En cuanto a los daños que puede ocasionar el mismo es el más importante de todos, puesto que se encuentra junto a uno de los caminos del Parque. No sólo hablamos de ciudadanos andando, sino que aumenta la probabilidad de los daños por el tiempo de estancia de personas bajo el radio de acción del árbol. Por tanto se comunica su apeo por urgencia.

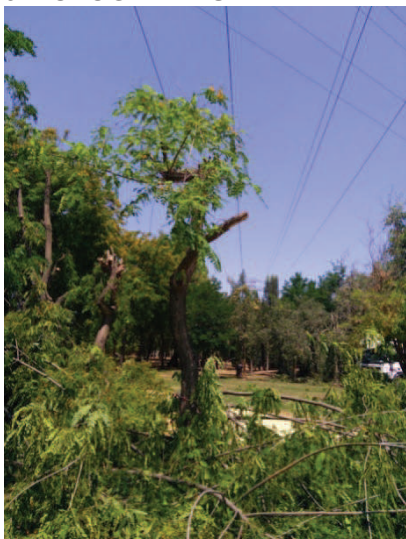
FICHA DE COMUNICADO APEO DE ARBOLADO VIARIO (AP 252-2018) PARTE 2ª

7. ESTADO GENERAL: Peligroso, al encontrarse parte de la copa en contacto con la línea eléctrica.

8. OBSERVACIONES: Es un ejemplar debilitado por los continuos desmoches al encontrarse debajo de las líneas eléctricas. En cuanto a la biomecánica, la parte aérea presenta un aspecto de volumen excesivo lo que supone que al encontrarse con parte de la copa en contacto con el cableado de la línea de alta tensión que transcurre por este Parque y ante la posibilidad de que está provocando un arco eléctrico produciendo una descarga eléctrica se encuentra muy peligroso. En cuanto a los daños que puede ocasionar el mismo es el más importante de todos, puesto que se encuentra junto a uno de los caminos del Parque. No sólo hablamos de ciudadanos andando, sino que aumenta la probabilidad de los daños por el tiempo de estancia de personas bajo el radio de acción del árbol. Por tanto se comunica su apeo por urgencia.

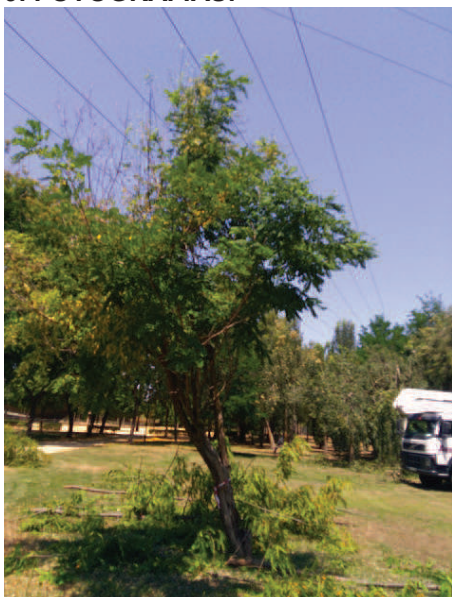
FICHA DE COMUNICADO APEO DE ARBOLADO VIARIO (AP 253-2018) PARTE 2ª

7. ESTADO GENERAL: Peligroso, al encontrarse parte de la copa en contacto con la línea eléctrica.

8. OBSERVACIONES: Es un ejemplar debilitado por los continuos desmoches al encontrarse debajo de las líneas eléctricas. En cuanto a la biomecánica, la parte aérea presenta un aspecto de volumen excesivo lo que supone que al encontrarse con parte de la copa en contacto con el cableado de la línea de alta tensión que transcurre por este Parque y ante la posibilidad de que está provocando un arco eléctrico produciendo una descarga eléctrica se encuentra muy peligroso. En cuanto a los daños que puede ocasionar el mismo es el más importante de todos, puesto que se encuentra junto a uno de los caminos del Parque. No sólo hablamos de ciudadanos andando, sino que aumenta la probabilidad de los daños por el tiempo de estancia de personas bajo el radio de acción del árbol. Por tanto se comunica su apeo por urgencia. Se ha realizado una primera actuación de desmoche.

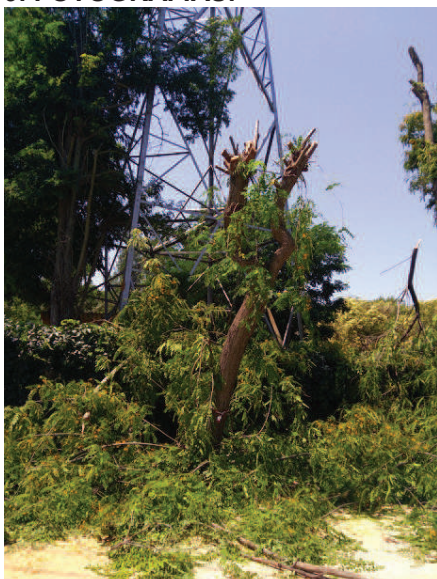
FICHA DE COMUNICADO APEO DE ARBOLADO VIARIO (AP 254-2018) PARTE 2ª

7. ESTADO GENERAL: Peligroso, al encontrarse parte de la copa en contacto con la línea eléctrica.

8. OBSERVACIONES: Es un ejemplar debilitado por los continuos desmoches al encontrarse debajo de las líneas eléctricas. En cuanto a la biomecánica, la parte aérea presenta un aspecto de volumen excesivo lo que supone que al encontrarse con parte de la copa en contacto con el cableado de la línea de alta tensión que transcurre por este Parque y ante la posibilidad de que está provocando un arco eléctrico produciendo una descarga eléctrica se encuentra muy peligroso. En cuanto a los daños que puede ocasionar el mismo es el más importante de todos, puesto que se encuentra junto a uno de los caminos del Parque. No sólo hablamos de ciudadanos andando, sino que aumenta la probabilidad de los daños por el tiempo de estancia de personas bajo el radio de acción del árbol. Por tanto se comunica su apeo por urgencia. Se ha realizado una primera actuación de desmoche.

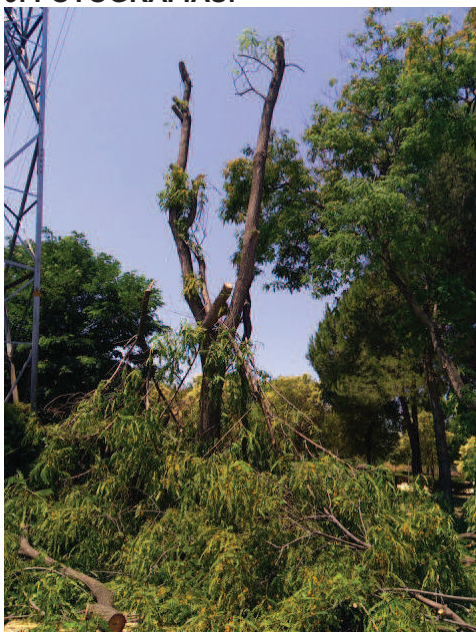
FICHA DE COMUNICADO APEO DE ARBOLADO VIARIO (AP 255-2018) PARTE 2ª

7. ESTADO GENERAL: Peligroso, al encontrarse parte de la copa en contacto con la línea eléctrica.

8. OBSERVACIONES: Es un ejemplar debilitado por los continuos desmoches al encontrarse debajo de las líneas eléctricas. En cuanto a la biomecánica, la parte aérea presenta un aspecto de volumen excesivo lo que supone que al encontrarse con parte de la copa en contacto con el cableado de la línea de alta tensión que transcurre por este Parque y ante la posibilidad de que está provocando un arco eléctrico produciendo una descarga eléctrica se encuentra muy peligroso. En cuanto a los daños que puede ocasionar el mismo es el más importante de todos, puesto que se encuentra junto a uno de los caminos del Parque. No sólo hablamos de ciudadanos andando, sino que aumenta la probabilidad de los daños por el tiempo de estancia de personas bajo el radio de acción del árbol. Por tanto se comunica su apeo por urgencia. Se ha realizado una primera actuación de desmoche.

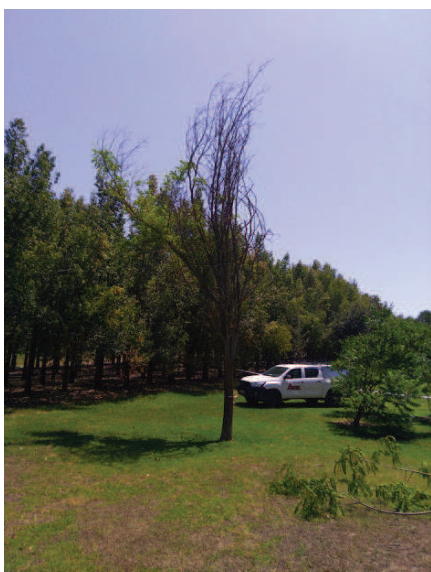
FICHA DE COMUNICADO APEO DE ARBOLADO VIARIO (AP 256-2018) PARTE 2ª

7. ESTADO GENERAL: Peligroso, al encontrarse parte de la copa en contacto con la línea eléctrica.

8. OBSERVACIONES: Es un ejemplar debilitado por los continuos desmoches al encontrarse debajo de las líneas eléctricas. En cuanto a la biomecánica, la parte aérea presenta un aspecto de volumen excesivo lo que supone que al encontrarse con parte de la copa en contacto con el cableado de la línea de alta tensión que transcurre por este Parque y ante la posibilidad de que está provocando un arco eléctrico produciendo una descarga eléctrica se encuentra muy peligroso. En cuanto a los daños que puede ocasionar el mismo es el más importante de todos, puesto que se encuentra junto a uno de los caminos del Parque. No sólo hablamos de ciudadanos andando, sino que aumenta la probabilidad de los daños por el tiempo de estancia de personas bajo el radio de acción del árbol. Por tanto se comunica su apeo por urgencia.

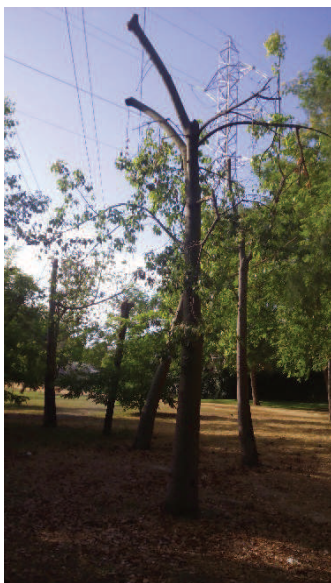
FICHA DE COMUNICADO APEO DE ARBOLADO VIARIO (AP 256-2018) PARTE 2ª

7. ESTADO GENERAL: Peligroso, al encontrarse parte de la copa en contacto con la línea eléctrica.

8. OBSERVACIONES: Es un ejemplar debilitado por los continuos desmoches al encontrarse debajo de las líneas eléctricas. En cuanto a la biomecánica, la parte aérea presenta un aspecto de volumen excesivo lo que supone que al encontrarse con parte de la copa en contacto con el cableado de la línea de alta tensión que transcurre por este Parque y ante la posibilidad de que está provocando un arco eléctrico produciendo una descarga eléctrica se encuentra muy peligroso. En cuanto a los daños que puede ocasionar el mismo es el más importante de todos, puesto que se encuentra junto a uno de los caminos del Parque. No sólo hablamos de ciudadanos andando, sino que aumenta la probabilidad de los daños por el tiempo de estancia de personas bajo el radio de acción del árbol. Por tanto se comunica su apeo por urgencia. Se ha realizado una primera actuación de desmoche.

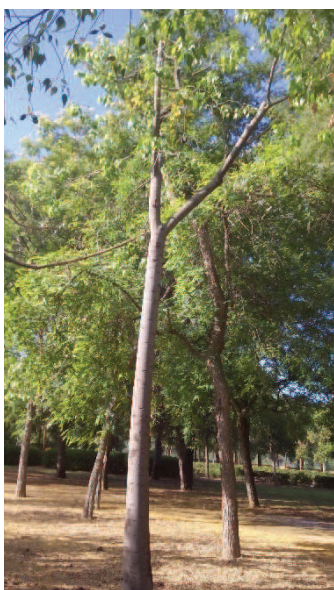
FICHA DE COMUNICADO APEO DE ARBOLADO VIARIO (AP 257-2018) PARTE 2ª

7. ESTADO GENERAL: Peligroso, al encontrarse parte de la copa en contacto con la línea eléctrica.

8. OBSERVACIONES: Es un ejemplar debilitado por los continuos desmoches al encontrarse debajo de las líneas eléctricas. En cuanto a la biomecánica, la parte aérea presenta un aspecto de volumen excesivo lo que supone que al encontrarse con parte de la copa en contacto con el cableado de la línea de alta tensión que transcurre por este Parque y ante la posibilidad de que está provocando un arco eléctrico produciendo una descarga eléctrica se encuentra muy peligroso. En cuanto a los daños que puede ocasionar el mismo es el más importante de todos, puesto que se encuentra junto a uno de los caminos del Parque. No sólo hablamos de ciudadanos andando, sino que aumenta la probabilidad de los daños por el tiempo de estancia de personas bajo el radio de acción del árbol. Por tanto se comunica su apeo por urgencia.

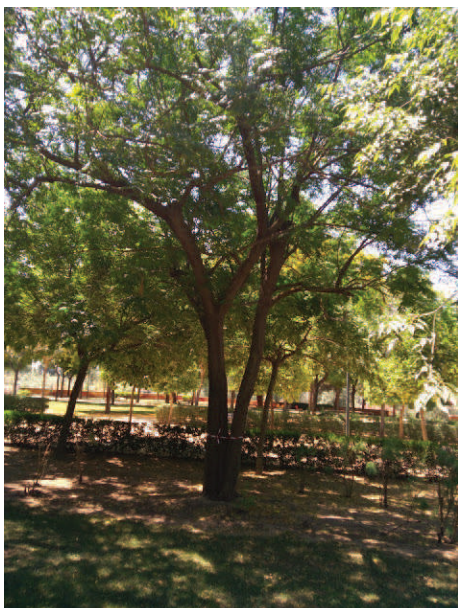
FICHA DE COMUNICADO APEO DE ARBOLADO VIARIO (AP 258-2018) PARTE 2ª

7. ESTADO GENERAL: Peligroso, al encontrarse parte de la copa en contacto con la línea eléctrica.

8. OBSERVACIONES: Es un ejemplar debilitado por los continuos desmoches al encontrarse debajo de las líneas eléctricas. En cuanto a la biomecánica, la parte aérea presenta un aspecto de volumen excesivo lo que supone que al encontrarse con parte de la copa en contacto con el cableado de la línea de alta tensión que transcurre por este Parque y ante la posibilidad de que está provocando un arco eléctrico produciendo una descarga eléctrica se encuentra muy peligroso. En cuanto a los daños que puede ocasionar el mismo es el más importante de todos, puesto que se encuentra junto a uno de los caminos del Parque. No sólo hablamos de ciudadanos andando, sino que aumenta la probabilidad de los daños por el tiempo de estancia de personas bajo el radio de acción del árbol. Por tanto se comunica su apeo por urgencia.

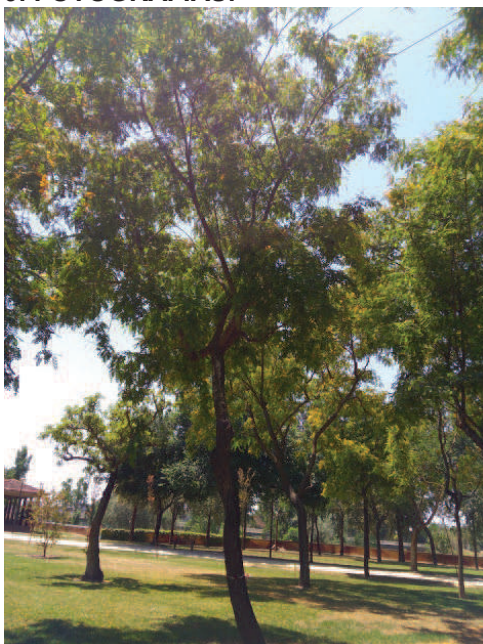
FICHA DE COMUNICADO APEO DE ARBOLADO VIARIO (AP 259-2018) PARTE 2ª

7. ESTADO GENERAL: Peligroso, al encontrarse parte de la copa en contacto con la línea eléctrica.

8. OBSERVACIONES: Es un ejemplar debilitado por los continuos desmoches al encontrarse debajo de las líneas eléctricas. En cuanto a la biomecánica, la parte aérea presenta un aspecto de volumen excesivo lo que supone que al encontrarse con parte de la copa en contacto con el cableado de la línea de alta tensión que transcurre por este Parque y ante la posibilidad de que está provocando un arco eléctrico produciendo una descarga eléctrica se encuentra muy peligroso. En cuanto a los daños que puede ocasionar el mismo es el más importante de todos, puesto que se encuentra junto a uno de los caminos del Parque. No sólo hablamos de ciudadanos andando, sino que aumenta la probabilidad de los daños por el tiempo de estancia de personas bajo el radio de acción del árbol. Por tanto se comunica su apeo por urgencia.

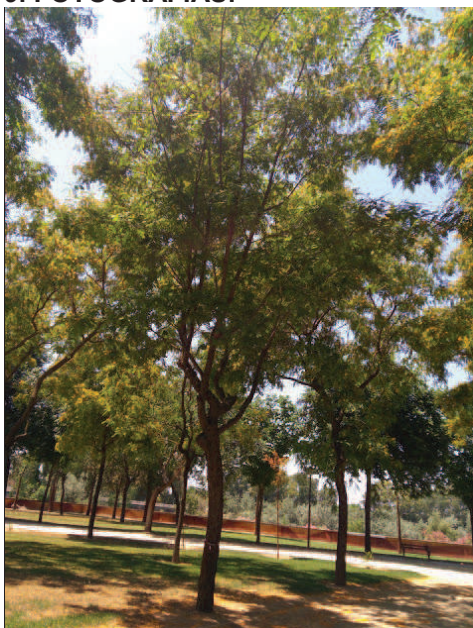
FICHA DE COMUNICADO APEO DE ARBOLADO VIARIO (AP 260-2018) PARTE 2ª

7. ESTADO GENERAL: Peligroso, al encontrarse parte de la copa en contacto con la línea eléctrica.

8. OBSERVACIONES: Es un ejemplar debilitado por los continuos desmoches al encontrarse debajo de las líneas eléctricas. En cuanto a la biomecánica, la parte aérea presenta un aspecto de volumen excesivo lo que supone que al encontrarse con parte de la copa en contacto con el cableado de la línea de alta tensión que transcurre por este Parque y ante la posibilidad de que está provocando un arco eléctrico produciendo una descarga eléctrica se encuentra muy peligroso. En cuanto a los daños que puede ocasionar el mismo es el más importante de todos, puesto que se encuentra junto a uno de los caminos del Parque. No sólo hablamos de ciudadanos andando, sino que aumenta la probabilidad de los daños por el tiempo de estancia de personas bajo el radio de acción del árbol. Por tanto se comunica su apeo por urgencia.

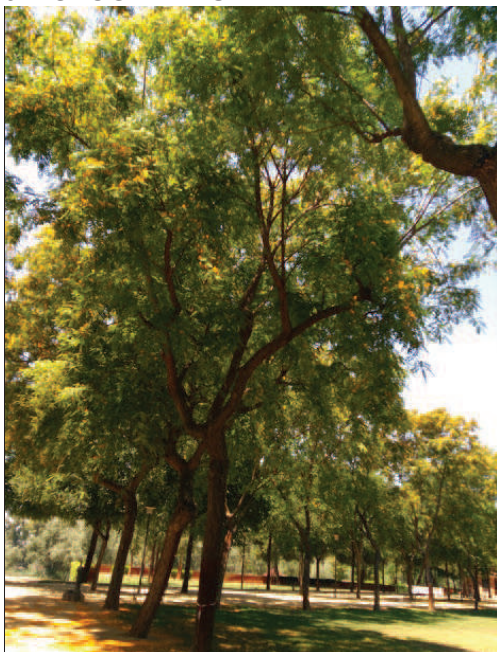
FICHA DE COMUNICADO APEO DE ARBOLADO VIARIO (AP 261-2018) PARTE 2ª

7. ESTADO GENERAL: Peligroso, al encontrarse parte de la copa en contacto con la línea eléctrica.

8. OBSERVACIONES: Es un ejemplar debilitado por los continuos desmoches al encontrarse debajo de las líneas eléctricas. En cuanto a la biomecánica, la parte aérea presenta un aspecto de volumen excesivo lo que supone que al encontrarse con parte de la copa en contacto con el cableado de la línea de alta tensión que transcurre por este Parque y ante la posibilidad de que está provocando un arco eléctrico produciendo una descarga eléctrica se encuentra muy peligroso. En cuanto a los daños que puede ocasionar el mismo es el más importante de todos, puesto que se encuentra junto a uno de los caminos del Parque. No sólo hablamos de ciudadanos andando, sino que aumenta la probabilidad de los daños por el tiempo de estancia de personas bajo el radio de acción del árbol. Por tanto se comunica su apeo por urgencia.

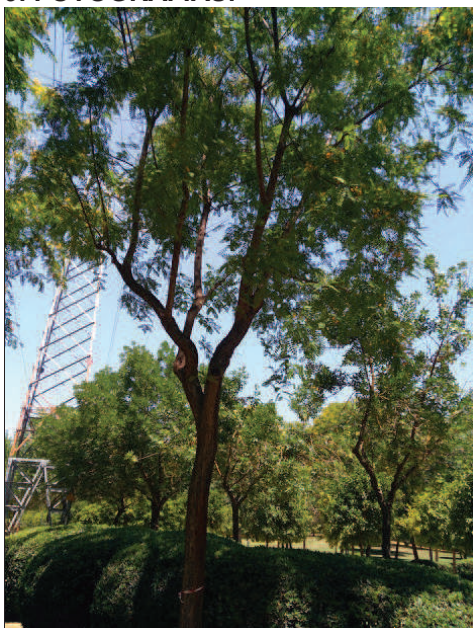
FICHA DE COMUNICADO APEO DE ARBOLADO VIARIO (AP 262-2018) PARTE 2ª

7. ESTADO GENERAL: Peligroso, al encontrarse parte de la copa en contacto con la línea eléctrica.

8. OBSERVACIONES: Es un ejemplar debilitado por los continuos desmoches al encontrarse debajo de las líneas eléctricas. En cuanto a la biomecánica, la parte aérea presenta un aspecto de volumen excesivo lo que supone que al encontrarse con parte de la copa en contacto con el cableado de la línea de alta tensión que transcurre por este Parque y ante la posibilidad de que está provocando un arco eléctrico produciendo una descarga eléctrica se encuentra muy peligroso. En cuanto a los daños que puede ocasionar el mismo es el más importante de todos, puesto que se encuentra junto a uno de los caminos del Parque. No sólo hablamos de ciudadanos andando, sino que aumenta la probabilidad de los daños por el tiempo de estancia de personas bajo el radio de acción del árbol. Por tanto se comunica su apeo por urgencia.

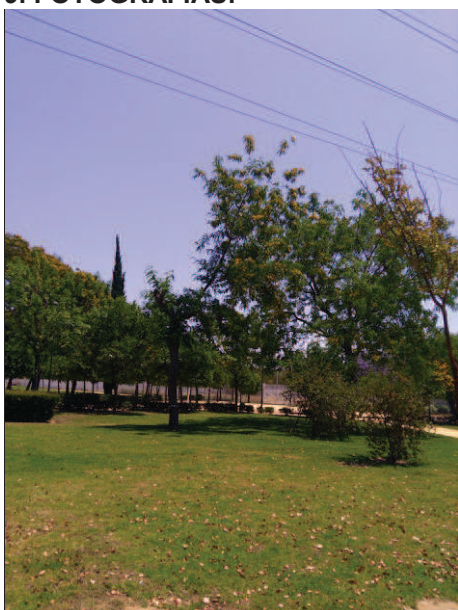
FICHA DE COMUNICADO APEO DE ARBOLADO VIARIO (AP 263-2018) PARTE 2ª

7. ESTADO GENERAL: Peligroso, al encontrarse parte de la copa en contacto con la línea eléctrica.

8. OBSERVACIONES: Es un ejemplar debilitado por los continuos desmoches al encontrarse debajo de las líneas eléctricas. En cuanto a la biomecánica, la parte aérea presenta un aspecto de volumen excesivo lo que supone que al encontrarse con parte de la copa en contacto con el cableado de la línea de alta tensión que transcurre por este Parque y ante la posibilidad de que está provocando un arco eléctrico produciendo una descarga eléctrica se encuentra muy peligroso. En cuanto a los daños que puede ocasionar el mismo es el más importante de todos, puesto que se encuentra junto a uno de los caminos del Parque. No sólo hablamos de ciudadanos andando, sino que aumenta la probabilidad de los daños por el tiempo de estancia de personas bajo el radio de acción del árbol. Por tanto se comunica su apeo por urgencia. Se ha tenido que realizar un desmoche previo.

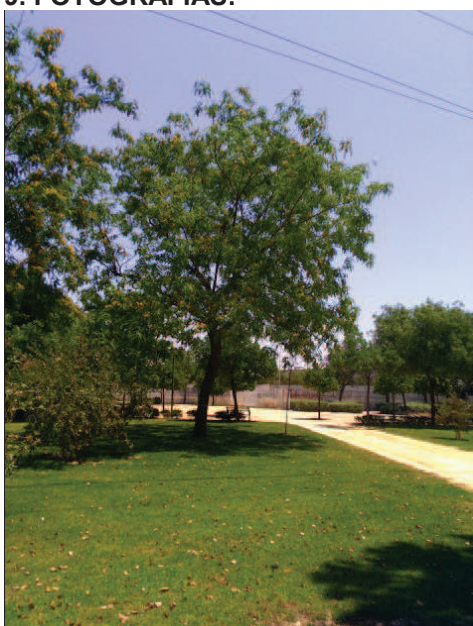
FICHA DE COMUNICADO APEO DE ARBOLADO VIARIO (AP 264-2018) PARTE 2ª

7. ESTADO GENERAL: Peligroso, al encontrarse parte de la copa en contacto con la línea eléctrica.

8. OBSERVACIONES: Es un ejemplar debilitado por los continuos desmoches al encontrarse debajo de las líneas eléctricas. En cuanto a la biomecánica, la parte aérea presenta un aspecto de volumen excesivo lo que supone que al encontrarse con parte de la copa en contacto con el cableado de la línea de alta tensión que transcurre por este Parque y ante la posibilidad de que está provocando un arco eléctrico produciendo una descarga eléctrica se encuentra muy peligroso. En cuanto a los daños que puede ocasionar el mismo es el más importante de todos, puesto que se encuentra junto a uno de los caminos del Parque. No sólo hablamos de ciudadanos andando, sino que aumenta la probabilidad de los daños por el tiempo de estancia de personas bajo el radio de acción del árbol. Por tanto se comunica su apeo por urgencia.
