AP-180-18
CAF

SOLICITUD DE APEO DE ARBOLADO VIARIO (AP-180-18) PARTE 2ª

Se realiza este informe para describir la afección de un *Ligustrum japonica* situado en la calle Ciudad de Cullera, afectado por una obra de EMASESA ejecutada por la empresa Licuas.

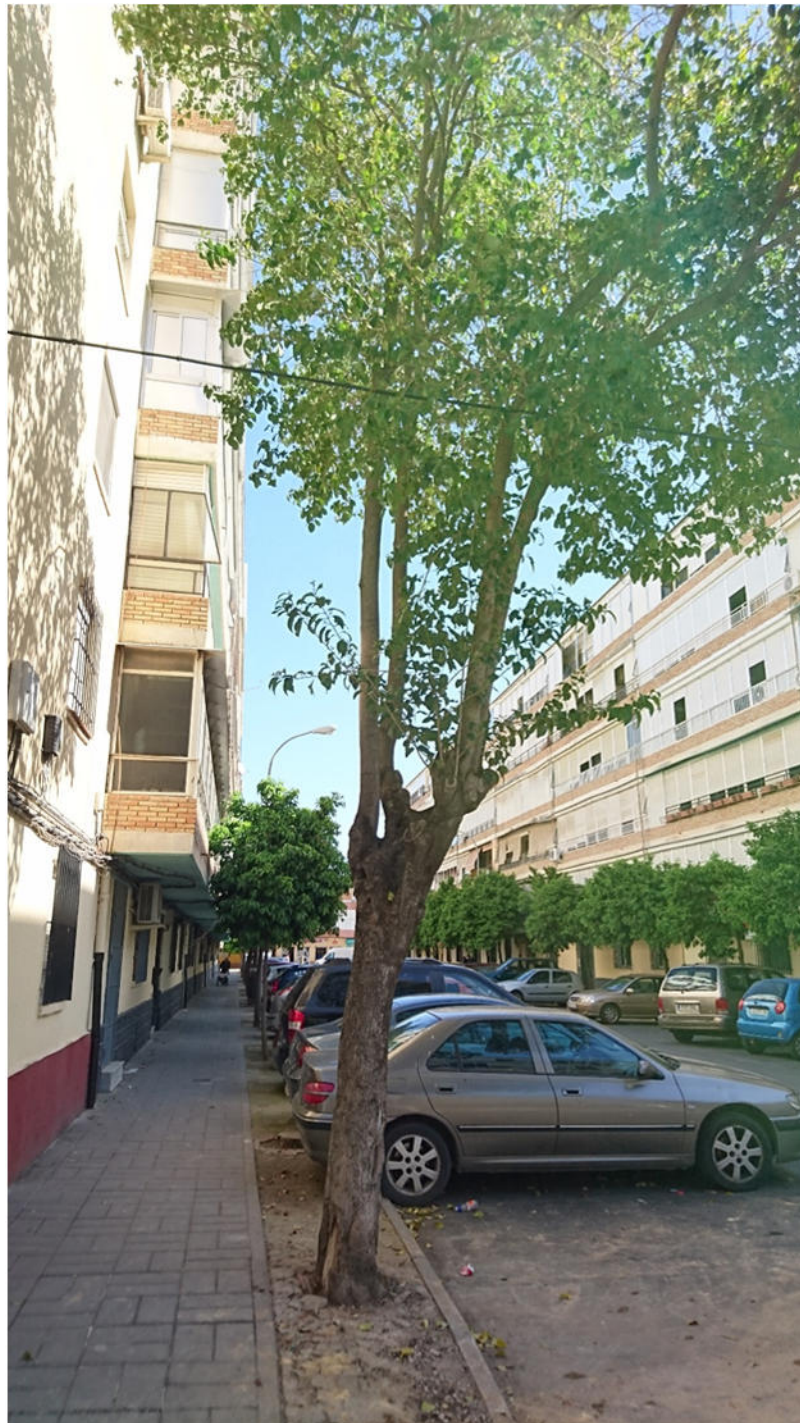
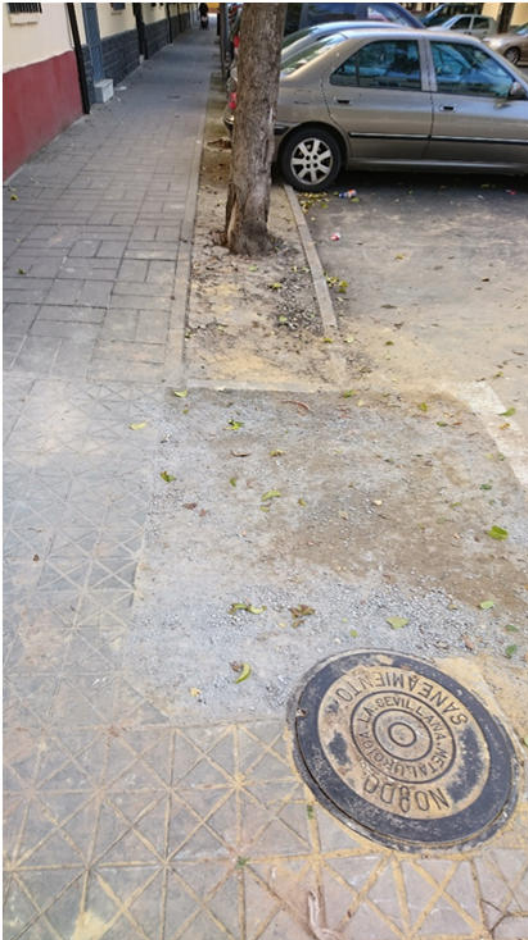
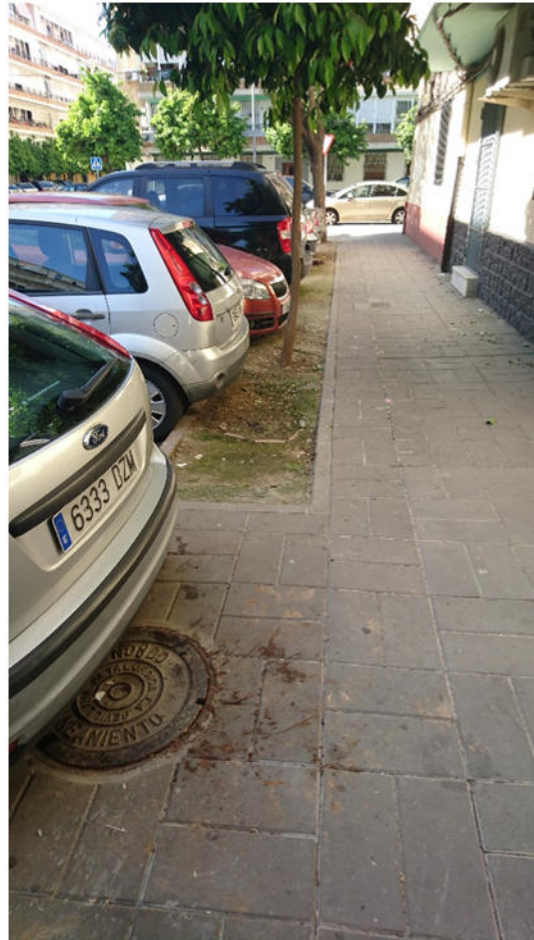
12. FOTOGRAFÍAS:

- El ejemplar es un ligustrum situado en la calle Ciudad de Cullera en la barriada de Parque Alcosa.
- El ejemplar no presenta ninguna lesión grave que sea necesario señalar salvo algunos golpes en la base del árbol.

- El estado fisiológico del árbol es normal.
- Debido a la edad, al estado fisiológico y al tamaño del ejemplar, el trasplante a otra localización del árbol se considera impracticable e infructuoso.

- Se tienen que realizar obras de instalación de infraestructuras de Emasesa por parte de la empresa LICUAS en la calle. Se detecta que la acometida está localizada debajo del ejemplar por lo que afecta seriamente a la ejecución de los trabajos.
- El apeo del ejemplar queda justificado con el informe de la empresa.
- No existiendo otras medidas correctoras posibles se recomienda el apeo del mismo.

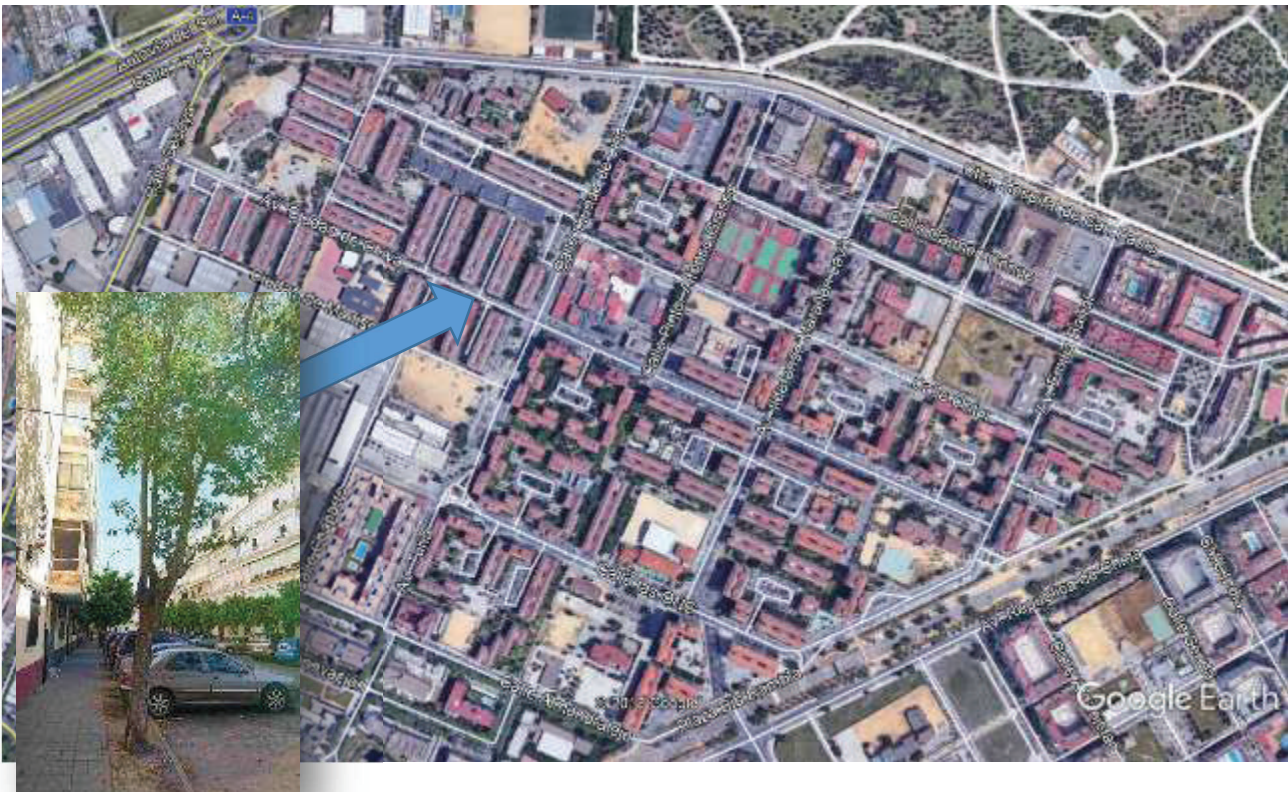
El árbol en cuestión se encuentra en el cruce de la calle Ciudad de Cullera con la Avenida Ciudad de Chivas.

El *Ligustrum* en cuestión se encuentra situado encima de la tubería de saneamiento que recorre la calle Ciudad de Cullera. Este tramo de tubería se encuentra justo debajo de la alineación de arbolado existente en la calle.

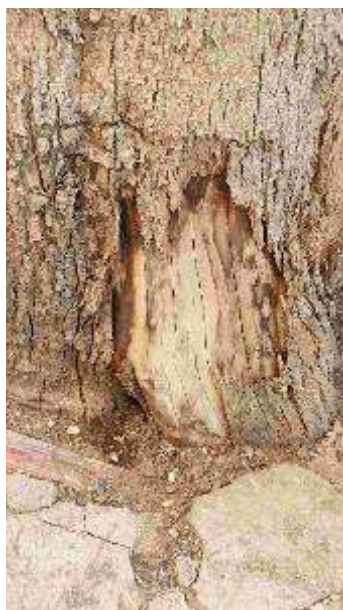
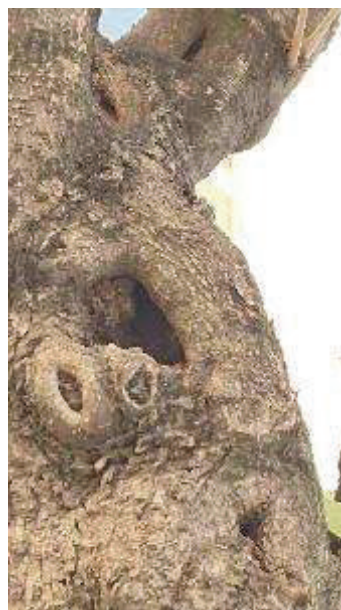
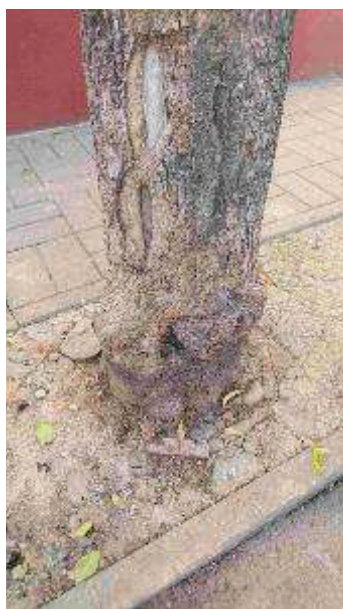
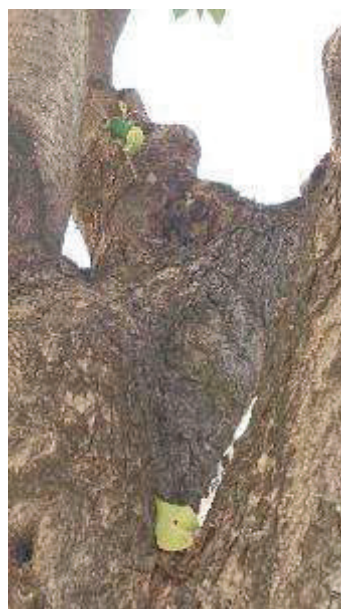
1.- ESTADO FISIOLÓGICO DEL ÁRBOL

El árbol presenta algunas lesiones antiguas que no ponen en peligro la integridad ni la estabilidad del ejemplar. Aunque se encuentra cerca de la fachada del edificio, no presenta interferencias con ventanas o balcones.

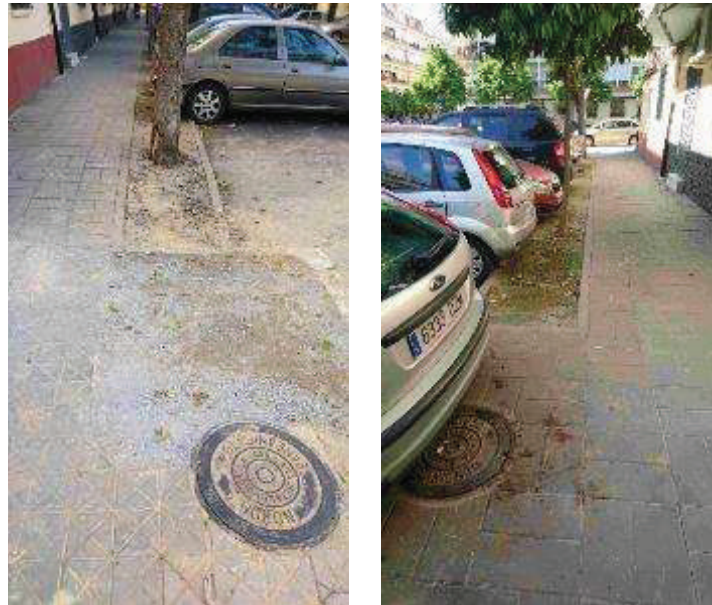
2.- DETALLE DE LA OBRA

La conducción transcurre por debajo del parterre corrido y justo debajo de los árboles en alineación que existen. La conexión debe realizarse bajo el ligustrum mencionado por lo que es indispensable su apeo.
