**Expediente 9/2018**

AP-123-2018  
CAF

**FICHA DE APEO DE ARBOLADO VIARIO (123/18) PARTE 2ª**

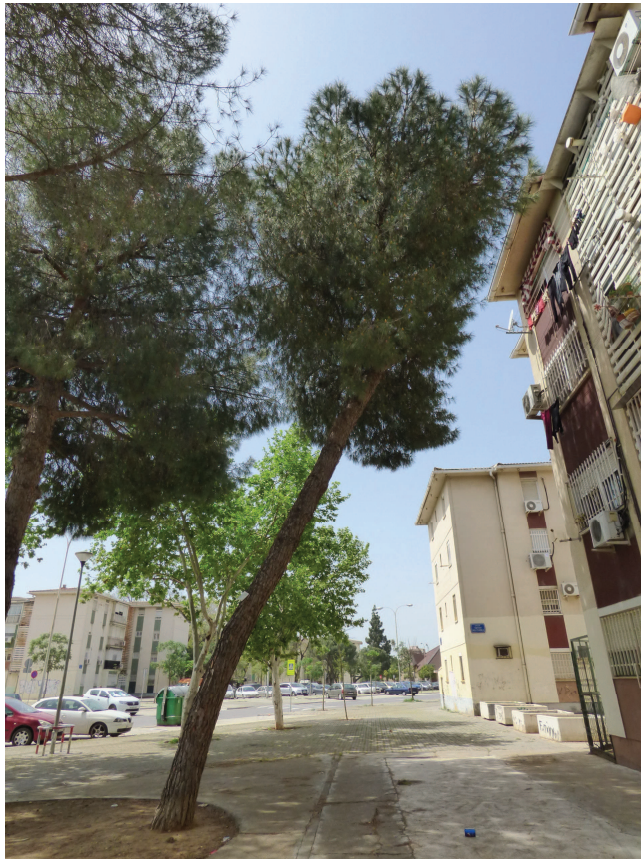
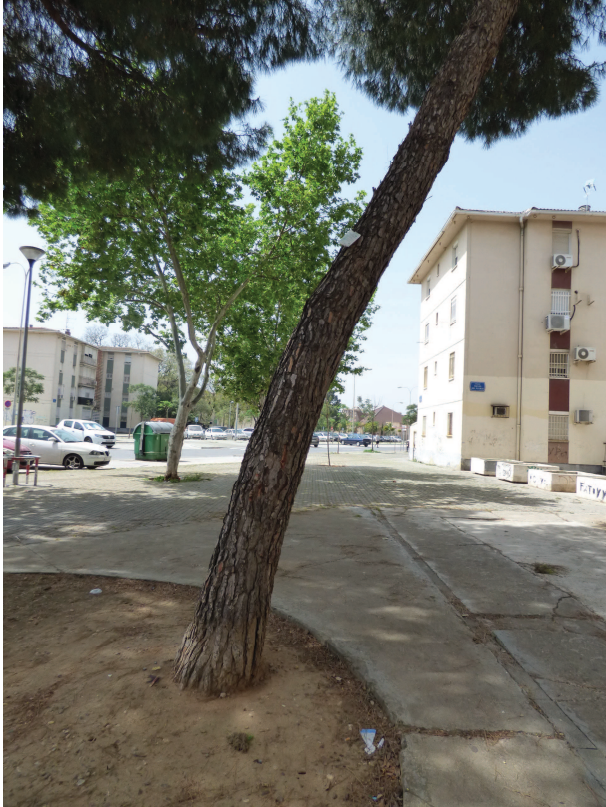
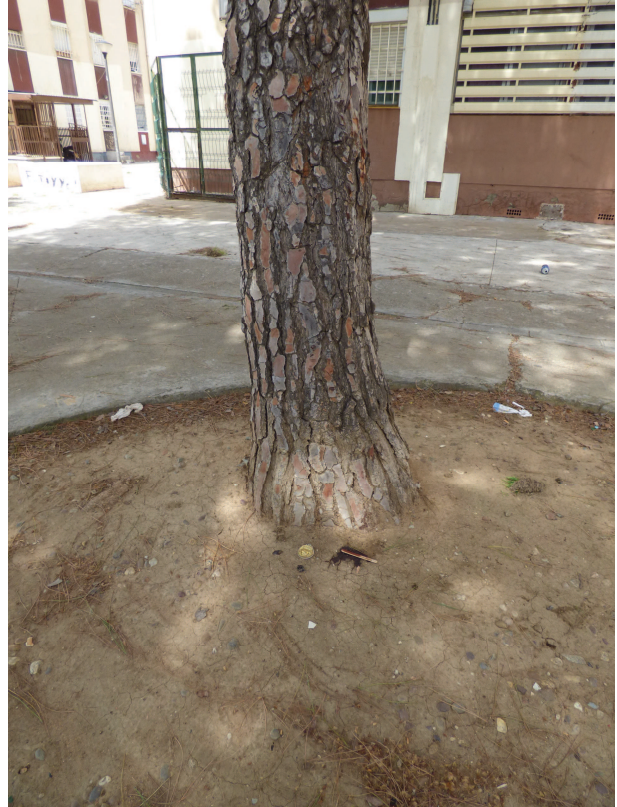
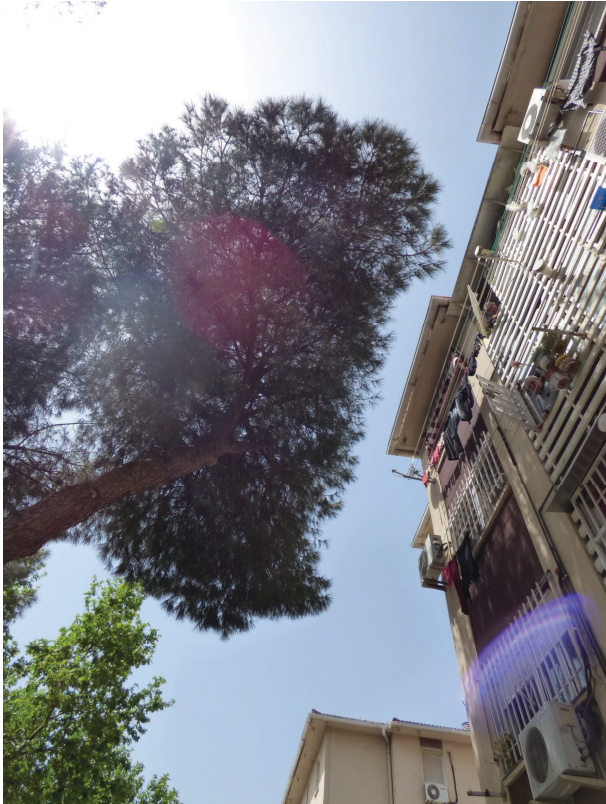
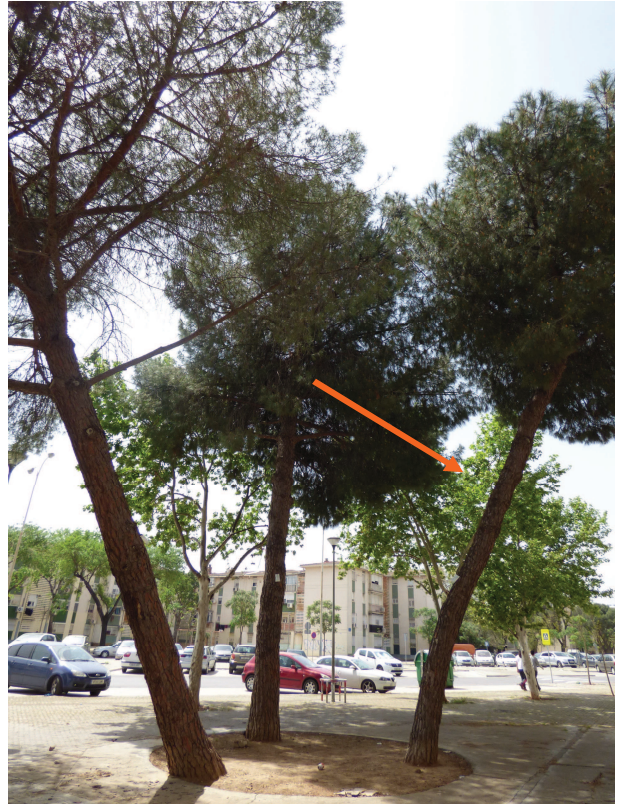
1. **FECHA:** 24/04/18
2. **SITUACIÓN:** Calle Padre José Sebastián Bandarán                      **DISTRITO:** Distrito Sur
3. **ESPECIE:** *Pinus pinea*                      **Nº ID:** 2569
4. **P.C. (cm):** 135    **ALTURA (m):** 11    **ALCORQUE (m):** Terrizo circular diámetro 5m
5. **LATITUD DE ACERADO:** Terrizo sobre acerado.
6. **LESIONES GRAVES:** Fuste inclinado 24 grados con continuidad en copa de la inclinación, y proyección de caída sobre la fachada principal del edificio de viviendas. Presencia de raíces superficiales estrangulantes. Ramas secas.
7. **ESTADO GENERAL:** Estructurado, con alto riesgo de vuelco.
8. **OBSERVACIONES:** Ejemplar adulto vigoroso con afecciones foliares leves por procesionaria del pino (*Thaumetopoea pityocampa*).
9. **FOTOGRAFÍAS:**
