Expediente: 295/2018

AP-925-18 a AP-935-18
AP-926-18
CAF

FICHA DE APEO DE ARBOLADO VIARIO (926/18) PARTE 2ª

ISA Formulario de Evaluación Básica de Riesgo de Arbolado

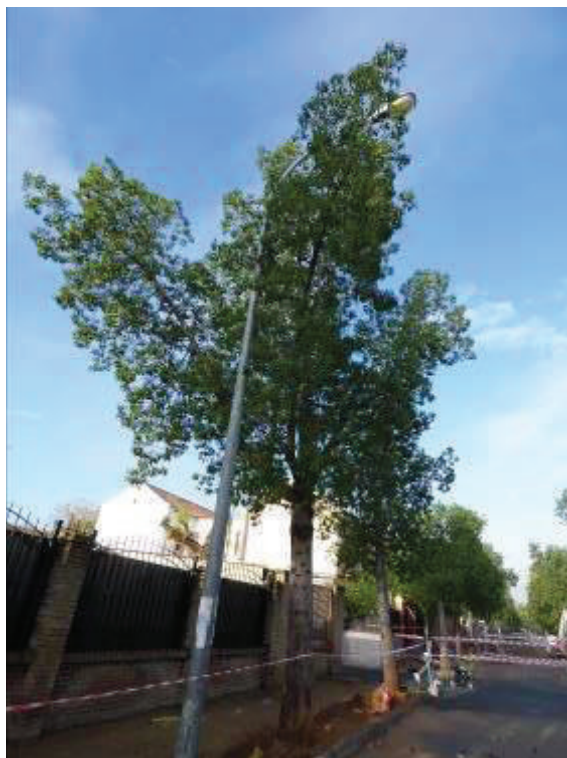
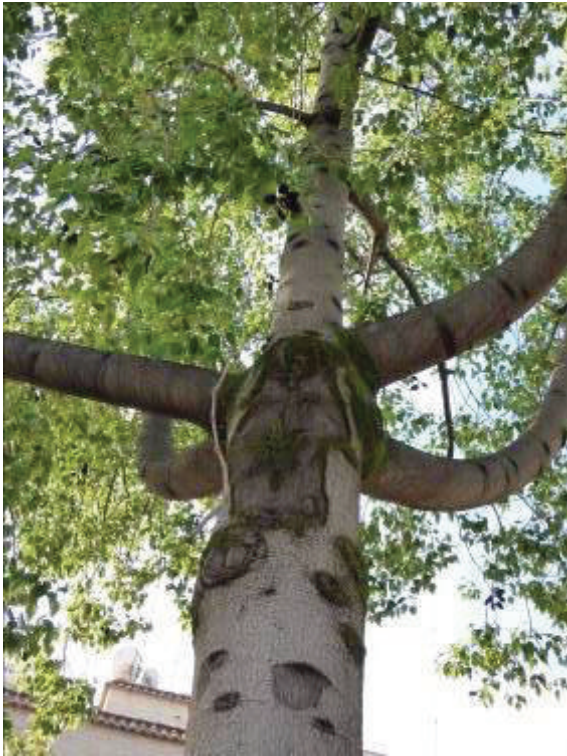
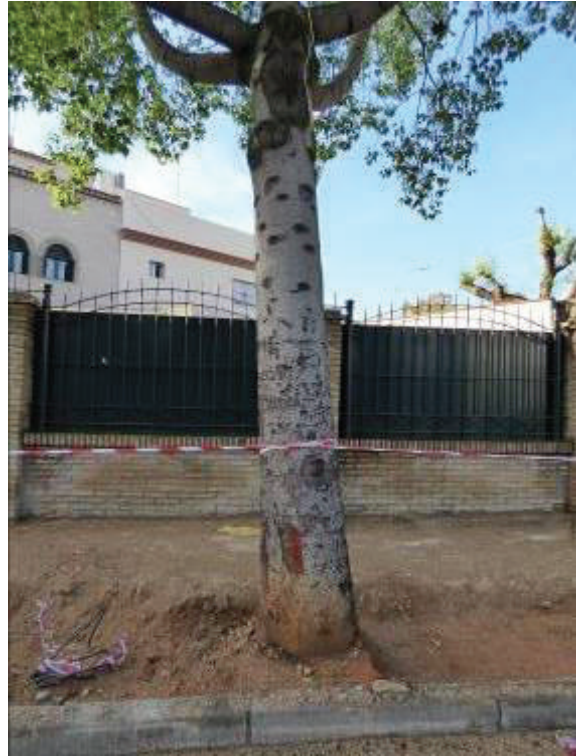
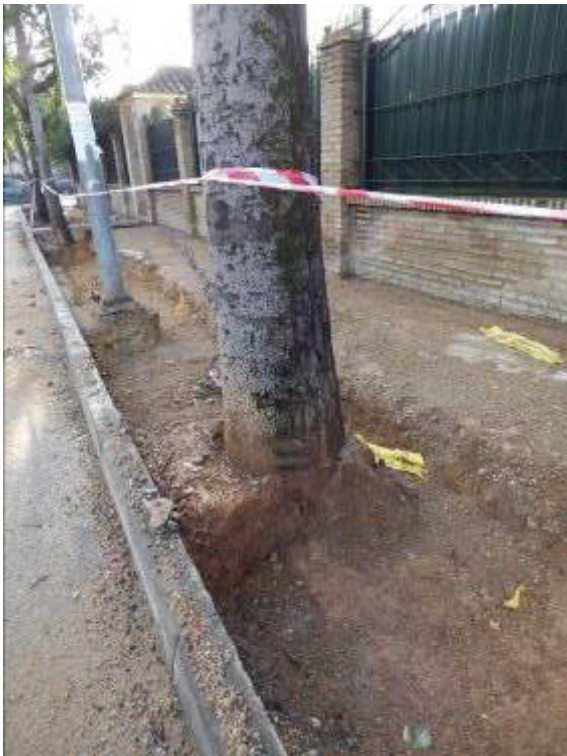
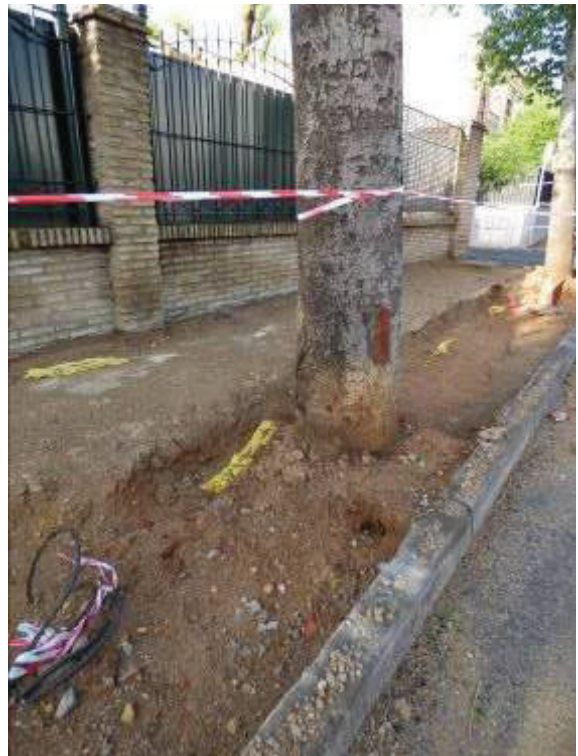
9. **FOTOGRAFÍAS:**

5. **LATITUD DE ACERADO:** Sobre acerado.
6. **LESIONES GRAVES:** Superficialidad radicular que ha provocado el abombamiento del pavimento, rotura de adoquinado y bordillo de acerado y alcorque, y levantamiento de los muros y patios de las viviendas particulares colindantes. Corte de raíces de hasta 10cm de diámetro para el enrasamiento del acerado y eliminación de interferencias en las viviendas. Tendencia de la especie al desarrollo de pudriciones radiculares y antecedentes de vuelco y fractura de raíces en otros ejemplares similares de la ciudad.

7. **ESTADO GENERAL:** Estructurado con vitalidad media.
8. **OBSERVACIONES:** Se prevé un aumento de las interferencias y agravamiento de los daños en infraestructuras debido al propio proceso de desarrollo del árbol. Situación análoga en los ejemplares coetáneos de la alineación. Se reconoce la incorrecta selección de especie (porte importante y amplio desarrollo radicular) dada la limitación del espacio de crecimiento por las características de la calle (acerado estrecho y edificaciones muy próximas). La inaplazable repavimentación del acerado provocará daños irreversibles en raíces de relevancia estructural.

Árbol maduro, estructurado, con vitalidad media. No se detectan defectos mecánicos destacables ni en copa ni en tronco. A nivel del suelo, fuerte levantamiento del pavimento circundante al alcorque y rotura de los muros limitrofes de las viviendas más próximas por acción radicular. Raíces superficiales de gran calibre muy vigorosas, en extensión hasta 2m de distancia del tronco.

Actualmente no se detectan riesgos estructurales relevantes, sin embargo la selección de la especie de la alineación viaria no ha sido adecuada a la ubicación. Se trata de un acerado estrecho (<2m de ancho), con viviendas muy próximas a los árboles (muros de patios privados <1m), y de una especie de rápido crecimiento, porte importante y tendencia al desarrollo de raíces superficiales agresivas. Se considera que el espacio óptimo de plantación entre este tipo de árbol y el obstáculo ha de ser de 3,5 a 4,5m, muy por encima del actual. Esta situación ha provocado la insistente queja de los vecinos ante los daños continuados en sus viviendas, y dado el grave deterioro del pavimento, se ha puesto de manifiesto la necesidad de reacondicionamiento del acerado para permitir el paso de los viandantes. El enrasado y arreglo del adoquinado de la acera hace inevitable el corte de raíces de importante calibre que provocará el declive y debilitamiento mecánico del anclaje radicular.
