Expediente: 288/2018

FICHA DE SOLICITUD APEO DE ARBOLADO ZONA VERDE (900-2018) 2ª PARTE

2. SITUACIÓN: Jardines Plaza de Las Monjas. Distrito: Este-Alcosa-Torreblanca **ID:** 13683

Formulario de Evaluación Básica de Riesgo de Arbolado

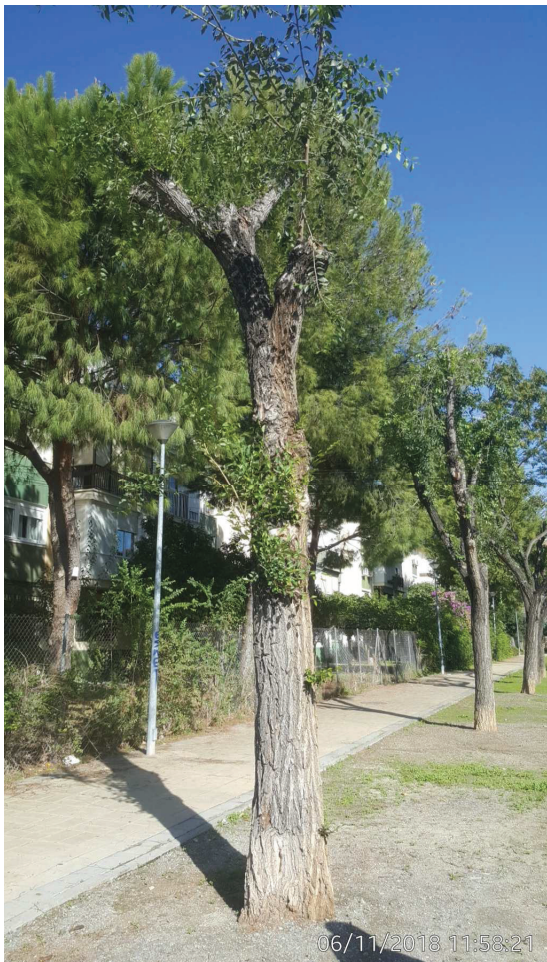
Terciado con pudriciones activas en las heridas. Desvitalizado, con escasa brotación de emergencia.

Olmo pumila de unos 30 años de edad. Terciado con pudriciones activas en las heridas. Desvitalizado, con escasa brotación de emergencia. Otras heridas, exudaciones y brotaciones a lo largo del tronco. Historial de fallo por desgajes de ramas característico de esta especie. No se espera que recupere una copa fiable desde el punto de vista estructural, mas bien vaya empeorando con el paso del tiempo,

Vista general y detalle chancro en primaria.

Se recomienda el apeo lo antes posible y la eliminación de los restos al estar situado en una zona de paso continuo de personas hacia un colegio cercano.

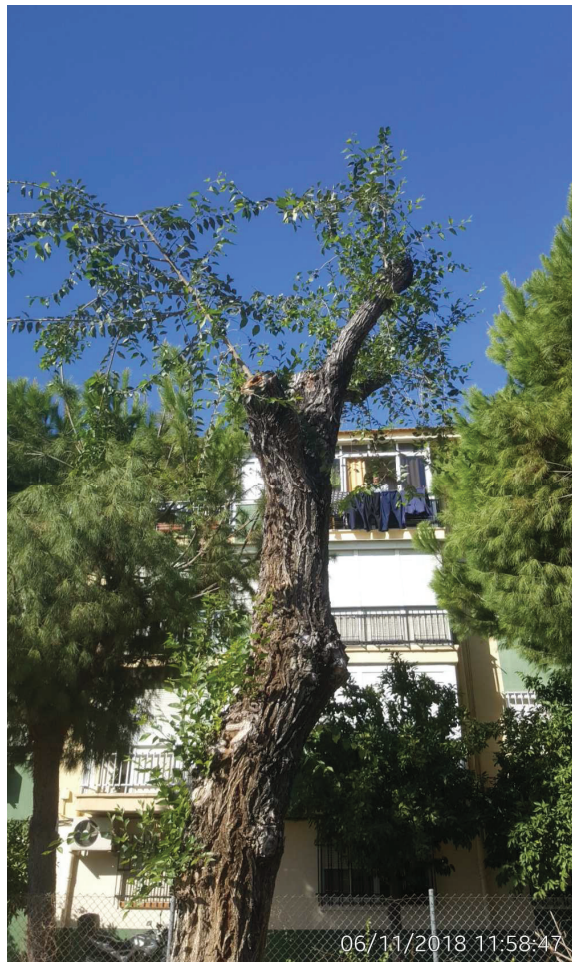
Tras la evaluación visual y determinación posterior del nivel de riesgo basada en las Fichas ISA, el posible fallo por desgaje de ramas sobre los usuarios del paseo se clasifica como de RIESGO ALTO en la actualidad.

Detalle terciado y heridas con pudrición.

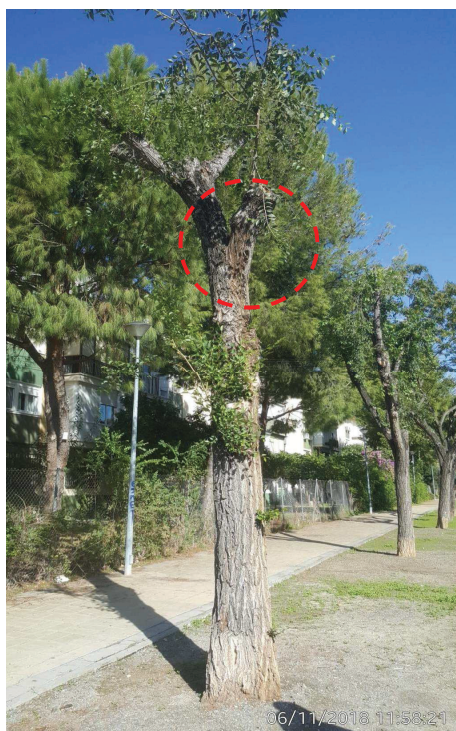
Copa desequilibrada LCR _____ % (Porcentaje copa viva) Grietas Verticales en madera vista Daños por rayos
 Ramas/ramillas muertas: % sobre total Diámetro máximo _____ Codominancia Corteza incluida
 Ramas rotas/colgantes: Número _____ Diámetro máximo _____ Uniones débiles Chupones _____ Cavidades/nidos _____ % Perímetro
 Ramas sobre extendidas: Fallos previos de ramas Ramas similares presentes
Historial de Poda: Corteza muerta/pérdida Cáncer/agallas/nudos Albura dañada/descompuesta
 Limpieza Aclareo Refaldado Cuerpos fructíferos Duramen descompuesto
 Reducción Terciado Desmoche Cola de León Crecimiento de respuesta Escaso
 Cortes a ras Otros _____
 Principal (es) preocupación (es): Baja expectativa de reformación de la copa. Desvitalización tras terciado y heridas sin cerrar en todas las primarias con pudrición activa.

Detalle: Chancro en rama primaria y
aparición de grietas verticales

Propuestas y/o consejos 1. Apeo. 2. Eliminación de restos.

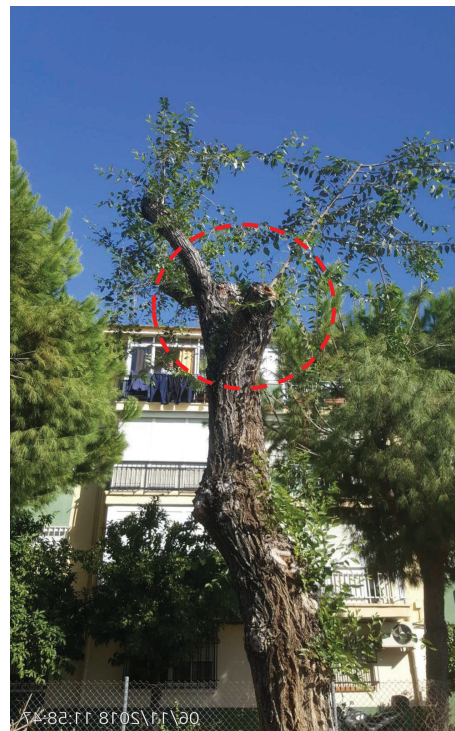
Olmo pumila de unos 30 años de edad. Terciado con pudriciones activas en las heridas. Desvitalizado, con escasa brotación de emergencia. Otras heridas, exudaciones y brotaciones a lo largo del tronco. Historial de fallo por desgajes de ramas característico de esta especie. No se espera que recupere una copa fiable desde el punto de vista estructural, mas bien vaya empeorando con el paso del tiempo. La desvitalización producida por las heridas de poda, los sucesivos desgaje y los ataques de galeruca hacen mas que probable el agotamiento del árbol a corto plazo.

Detalle: Pudrición en cortes por terciado
de ramas primarias.
