**Expediente: 268/2018**

AP-885-18  
CAF

## SOLICITUD DE APEO DE ARBOLADO VIARIO (AP-157-18) PARTE 2ª

# Formulario de Evaluación Básica de Riesgo de Arbolado

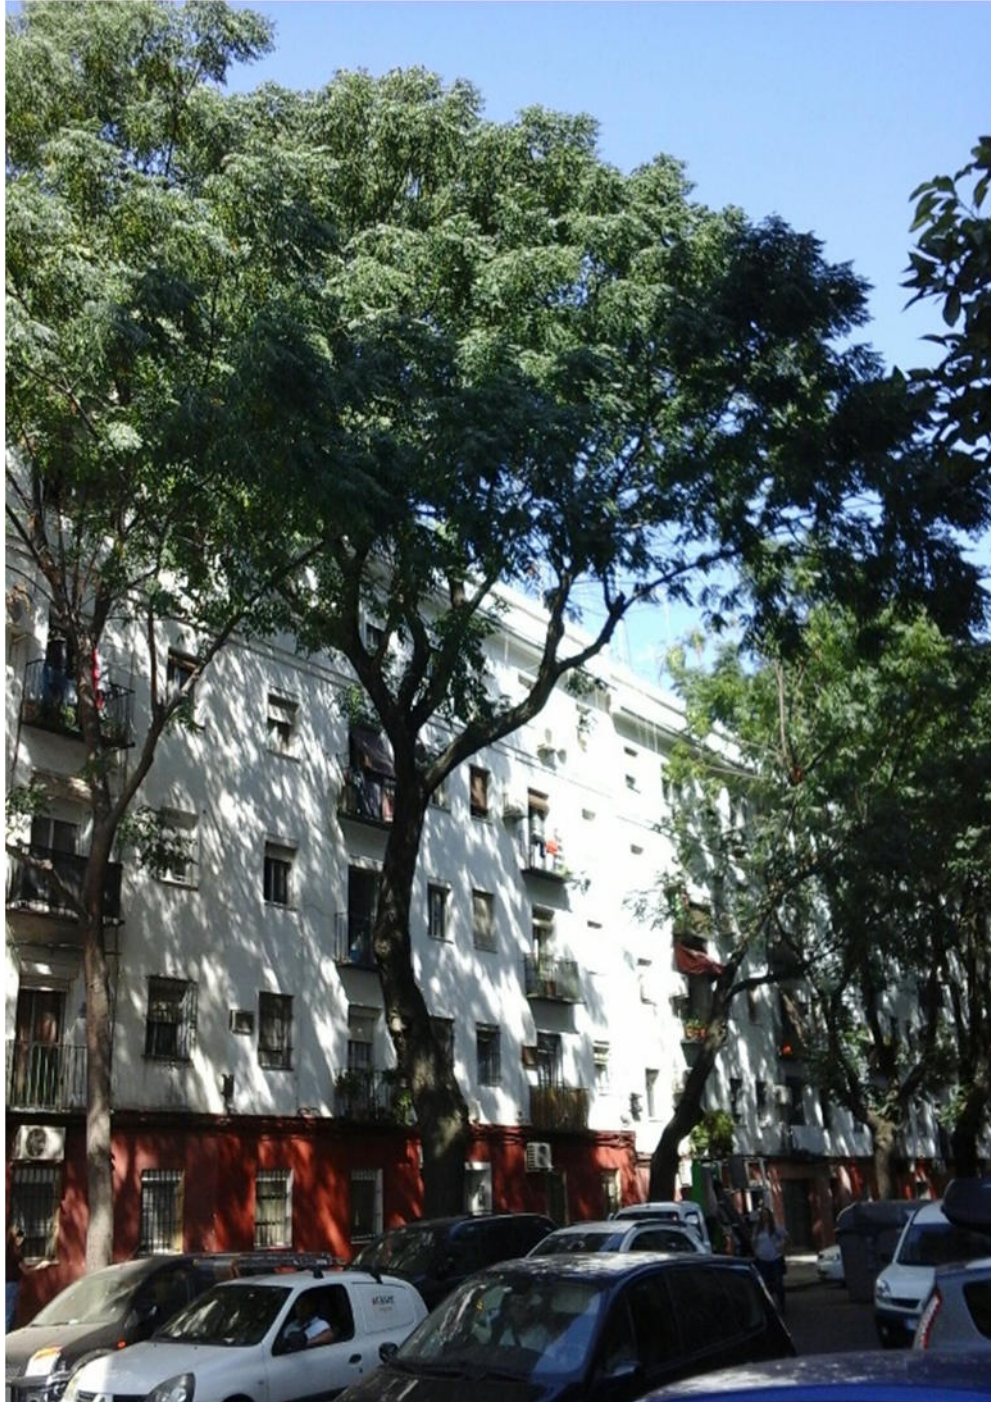
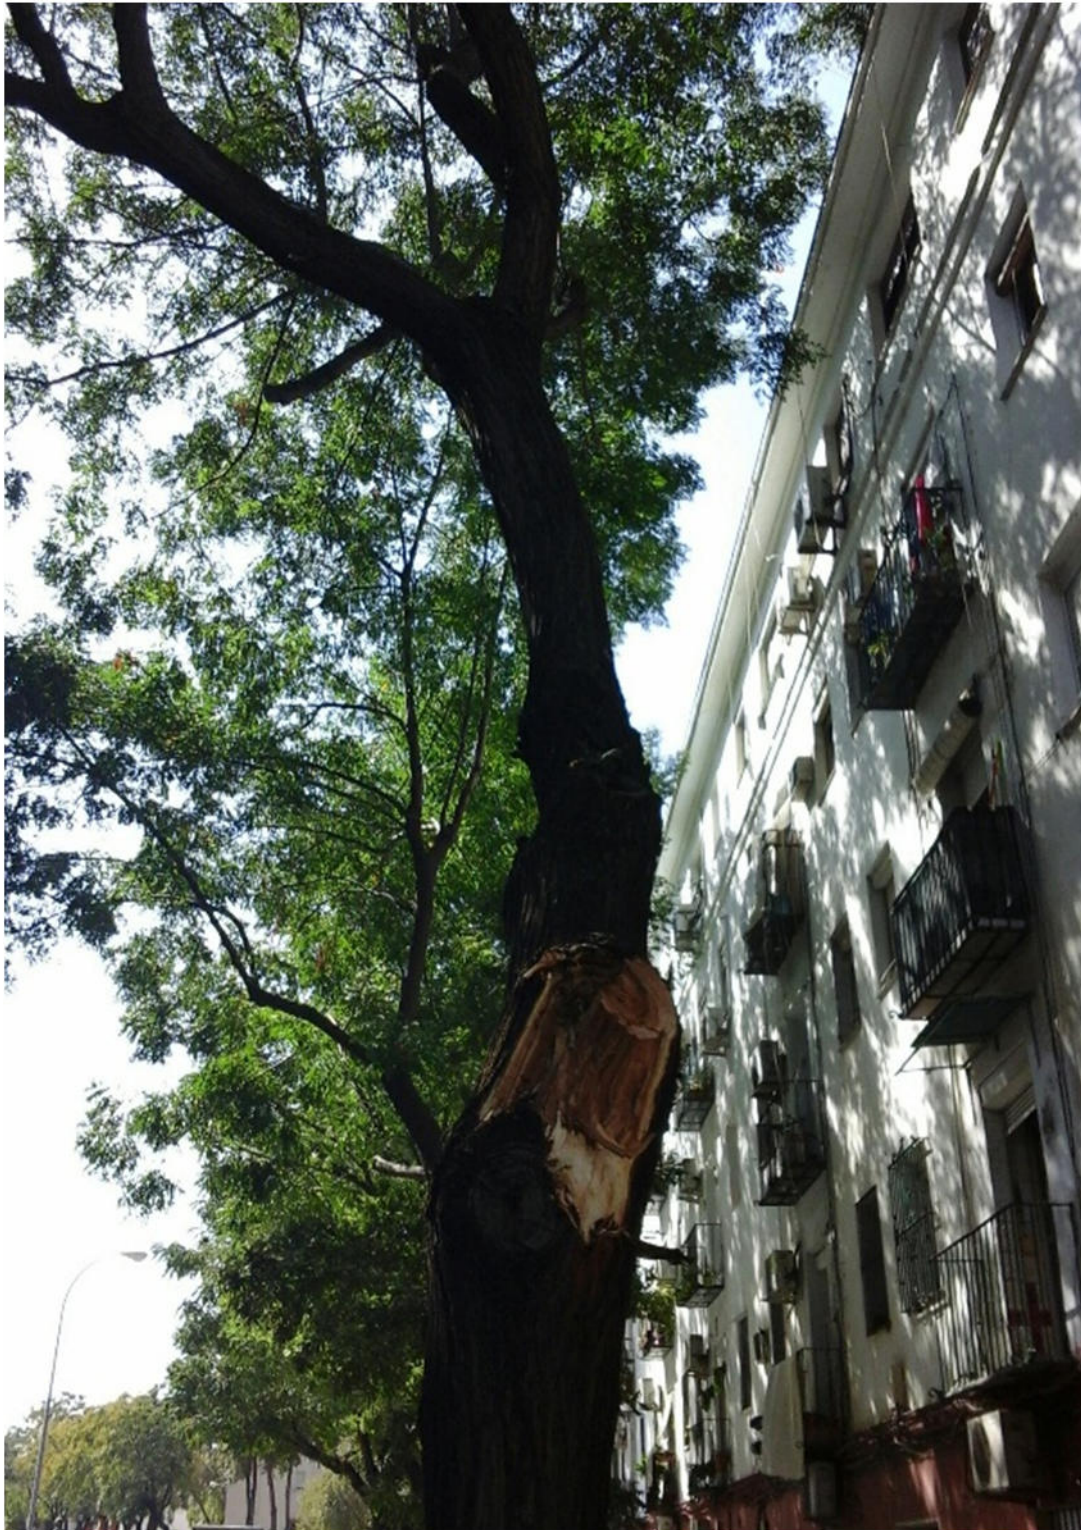
**12. FOTOGRAFÍAS:**

6. **ALTURA (m):** 19
7. **ALCORQUE (m):** 1,2x1,2
8. **LATITUD DE ACERADO(m):** 4
9. **LESIONES GRAVES:**
  - Ejemplar con desgajo en cruz de un eje primario. Chancro y cavidades en eje primario, los cuales deben ser revisados en altura.

- Uniones débiles en ejes secundarios con codominancia.
  - Ejes de origen epircomico con ahilamiento y con exposición al viento en copa.
  - Eje terciario seco.

10. **ESTADO GENERAL:**
  - El estado fisiológico del árbol es normal.
  - La copa del árbol se ha vuelto altamente inestable, y en condiciones meteorológicas adversas puede caer sobre los peatones y los vehículos de la vía.

11. **OBSERVACIONES:**
  - El apeo del ejemplar queda justificado por el Técnico especialista de Riesgo de la empresa Tecnigral.
  - No existiendo otras medidas correctoras posibles se recomienda el apeo del mismo.
