**Expediente: 275/2018**

AP-888-18 a AP-889-18  
AP-888-18  
CAF

**FICHA DE SOLICITUD APEO DE ARBOLADO ZONA VERDE (AP888-2018) 2ª PARTE**

**2. SITUACIÓN:** Parque Bordas Chinchurreta. Distrito: San Pablo-Santa Justa. **ID:** 11915

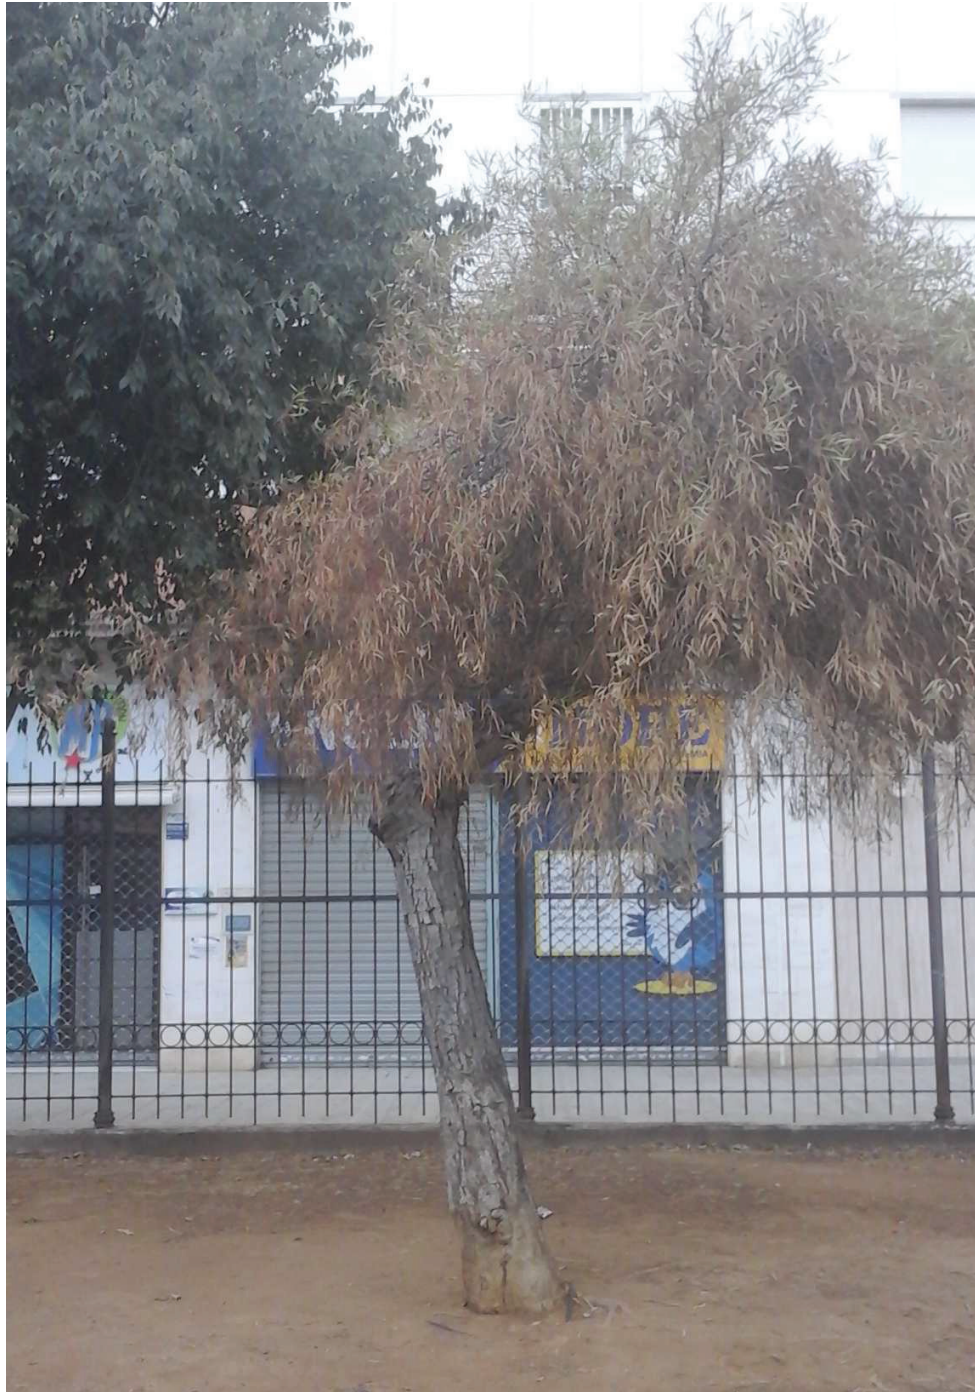
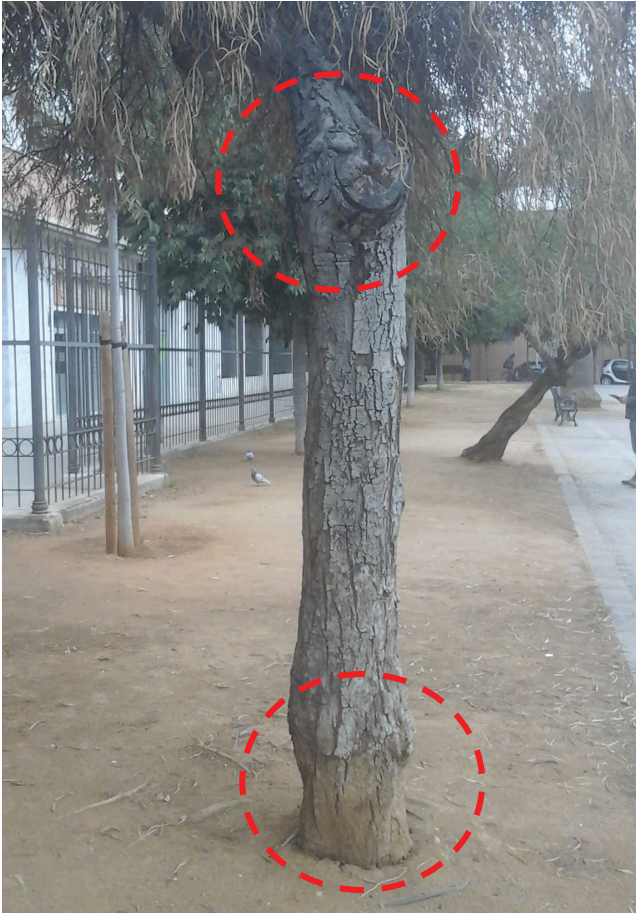
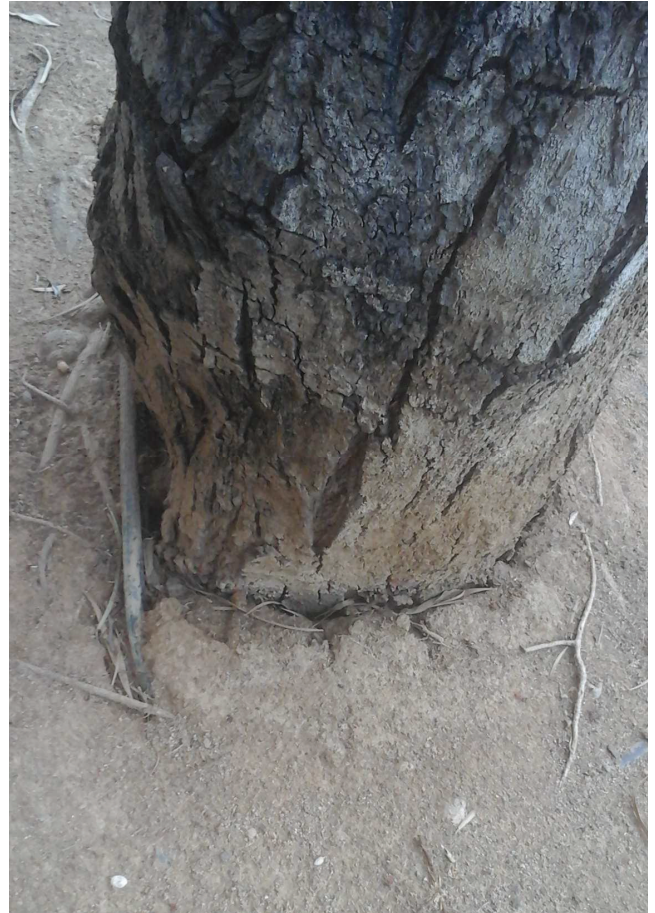
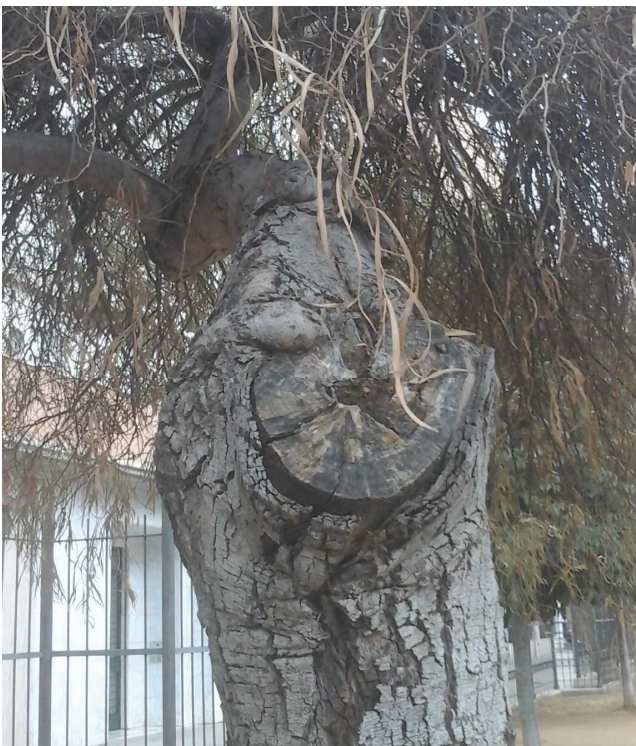
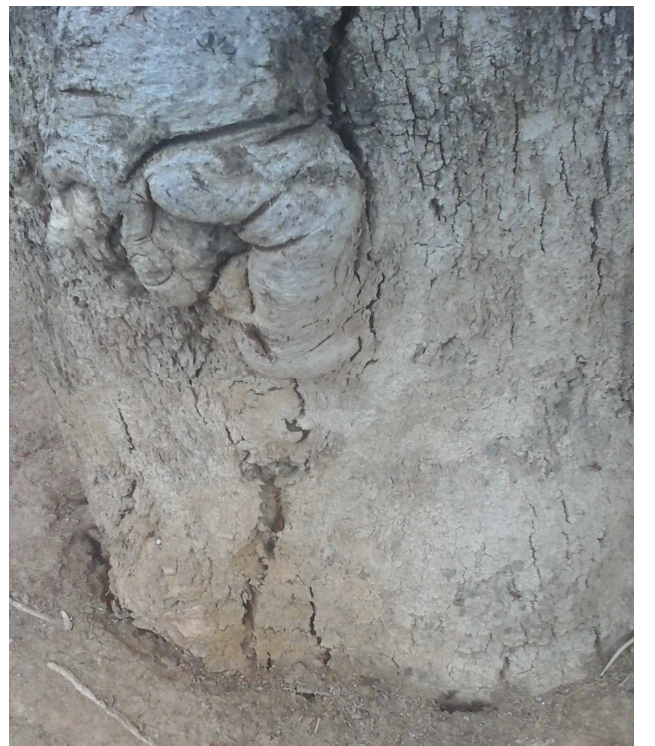
## 9. FOTOGRAFÍAS

**6. LESIONES GRAVES:** Fallo sistema de anclaje. Inclinación de 10°. Presenta síntomas de raíz estrangulante. Pudrición activa en la cruz.

**7. ESTADO GENERAL:** Riesgo de rotura de cuello.

Una vez contrastado lo obtenido en el análisis visual y en el análisis fitosanitario, se incluye este árbol en una de las categorías de la "Clasificación del riesgo" conocida FRC (Failure Risk Classification) en el que el árbol que estamos analizando se encontraría en la Categoría D (Árboles con defectos estructurales y/o morfológicos graves o muy graves. Supone un riesgo estático bastante elevado).

**"ÚNICO.-** Autorizar el apeo de un ejemplar de *Acacia saligna* con id nº 11.915, situado en el Parque Bordas Chinchurreta (AP-888-2018). **LESIONES GRAVES:** Fallo sistema de anclaje. Inclinación de 10°. Presenta síntomas de raíz estrangulante. Pudrición activa en la cruz. **ESTADO GENERAL:** Riesgo de rotura de cuello. **OBSERVACIONES:** Es un ejemplar de *Acacia saligna* situado en el Parque Bordas Chinchurreta, al que se le ha efectuado una valoración visual, una evaluación fitopatológica, y finalmente una valoración de riesgo global considerando el conjunto de parámetros evaluados. La valoración visual consta de la identificación y caracterización dendrométrica de este pie, y de un examen de peligros potenciales, que incluye la valoración de los defectos estructurales del árbol, y del entorno inmediato y los puntos objetivos que podrían verse dañados si se produjeran caídas de ramas o el árbol por completo. La evaluación fitosanitaria ha consistido en una valoración del sistema de anclaje que presenta un estrechamiento a nivel del cuello, separándose del terreno en todo su perímetro, y de una pudrición activa en la cruz, por herida de corte de poda de una de las dos ramas primarias. Existe una probabilidad de fallo elevada de rotura de cuello. Se observan raíces espiralizadas, engrosamientos en el tronco, una inclinación de este de 10° y desvitalización generalizada en la copa, presentando riesgo de caída de este hacia una zona con continuo paso de peatones, al encontrarse en el interior de una zona de jardines y de recreo, y ser inviable cualquier otro tipo de medida que no sea su eliminación. Una vez contrastado lo obtenido en el análisis visual y en el análisis fitosanitario, se incluye este árbol en una de las categorías de la "Clasificación del riesgo" conocida FRC (Failure Risk Classification) en el que el árbol que estamos analizando se encontraría en la Categoría D (Árboles con defectos estructurales y/o morfológicos graves o muy graves. Supone un riesgo estático bastante elevado)".
