FICHA DE APEO DE ARBOLADO VIARIO (891/18) PARTE 2ª

1. **FECHA:** 23/10/18
2. **SITUACIÓN:** Calle Chile **DISTRITO:** Palmera-Bellavista
3. **ESPECIE:** *Melia azedarach* **Nº ID:** 1466
4. **P.C. (cm):** 172 **ALTURA (m):** 14 **ALCORQUE (m):** Cuadrado individual 1m²

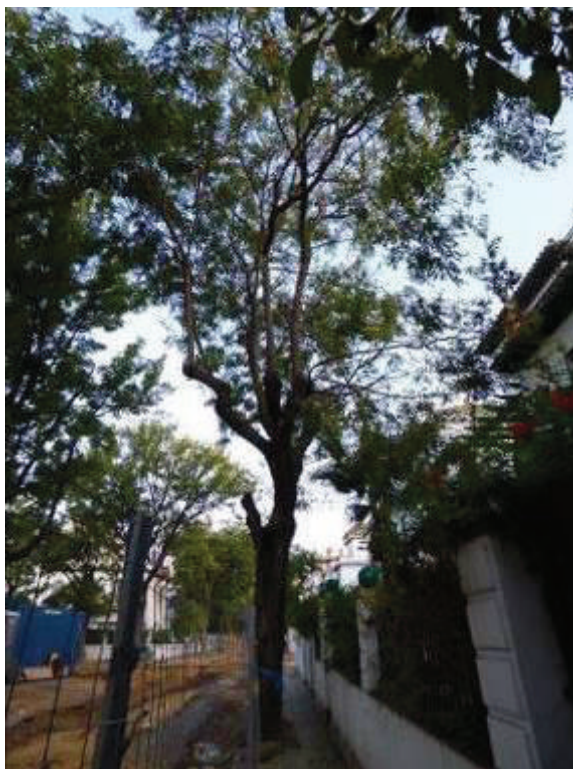
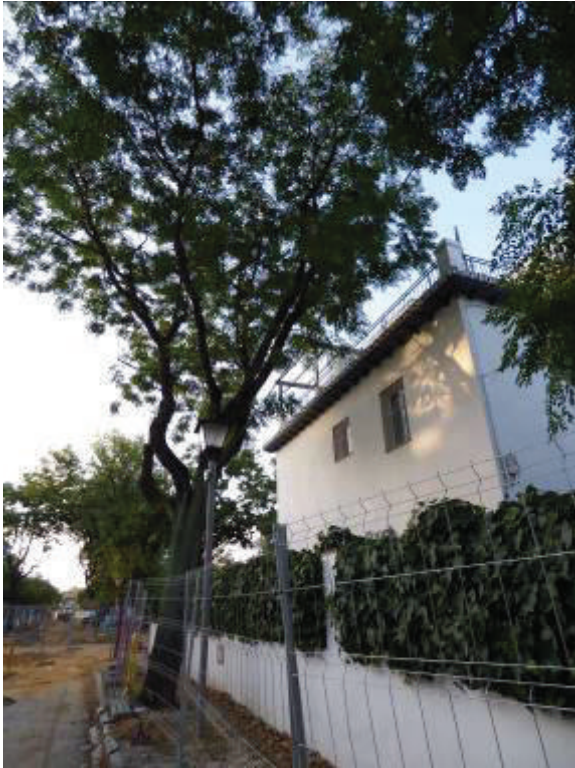
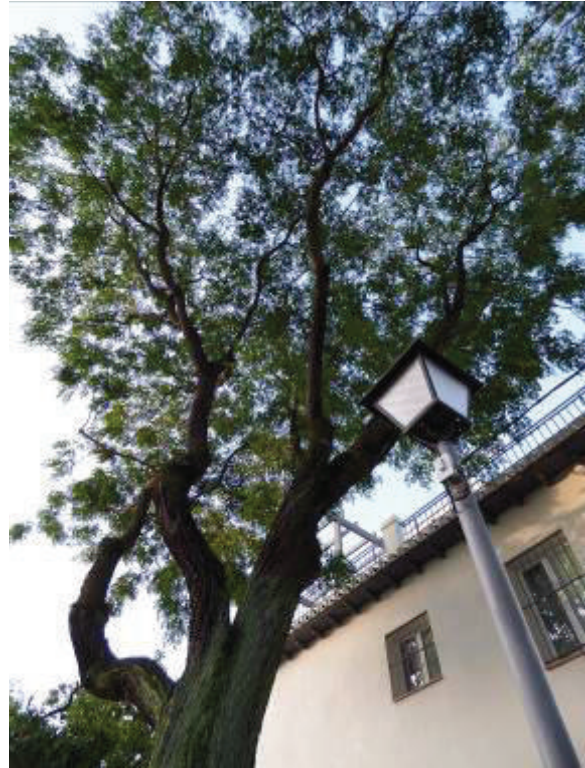
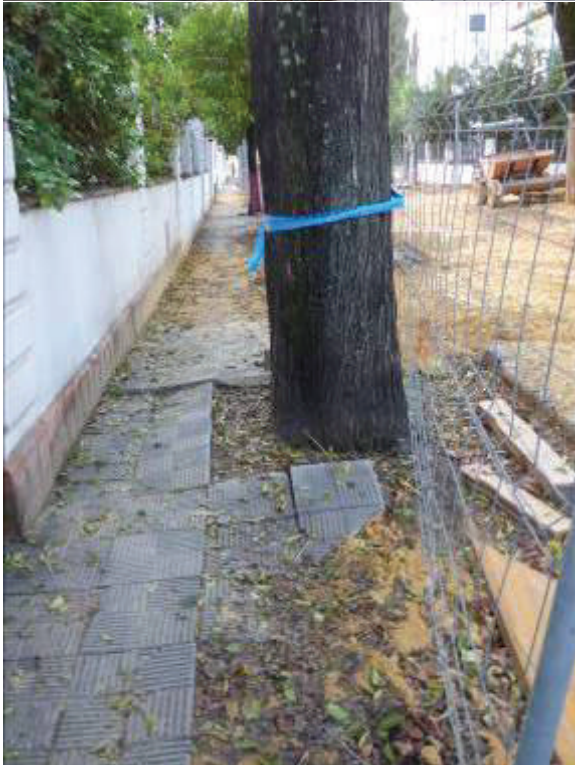
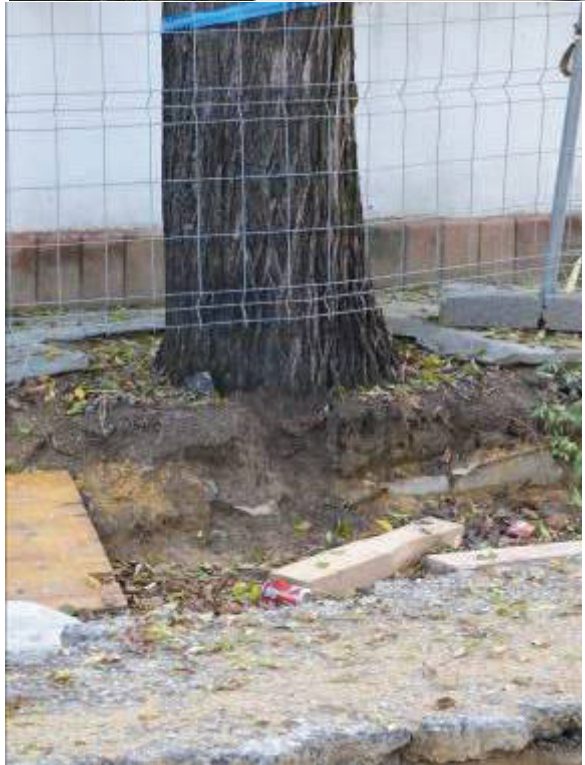
9. **FOTOGRAFÍAS:**

5. **LATITUD DE ACERADO:** Sobre acerado.
6. **LESIONES GRAVES:** Antiguos cortes en raíces y desarrollo confinado con indicios de estrangulamiento, en la cara SW del perímetro radicular. Levantamiento del adoquinado del acerado y del muro perteneciente a las viviendas particulares, por la acción de las raíces superficiales. En copa, antiguo terciado no consolidado con podrición incipiente en las zonas de corte de los ejes principales y reiteraciones débilmente ancladas sobre estas zonas en deterioro.

7. **ESTADO GENERAL:** Desestructurado por el terciado de copa. Desde la perspectiva fisiológica, relativamente vigoroso.
8. **OBSERVACIONES:** Se prevé un aumento de las interferencias y agravamiento de los daños en infraestructuras debido al propio proceso de desarrollo del árbol. Por otro lado, en la fecha se están ejecutando obras para la adecuación de canalizaciones de EMASESA, con levantamiento de acerado y calzada, que van a provocar inevitablemente nuevos daños radiculares incrementando la afección mecánica del sistema radicular. En situación análoga se encuentra el resto de ejemplares de *Melia azedarach* coetáneos de esta alineación.

"ÚNICO.- Autorizar el apeo de **un ejemplar de Melia azedarach con id nº 1466, situado en la Calle Chile (AP-891-2018). LESIONES GRAVES:** Antiguos cortes en raíces y desarrollo confinado con indicios de estrangulamiento, en la cara SW del perímetro radicular. Levantamiento del adoquinado del acerado y del muro perteneciente a las viviendas particulares, por la acción de las raíces superficiales. En copa, antiguo terciado no consolidado con podrición incipiente en las zonas de corte de los ejes principales y reiteraciones débilmente ancladas sobre estas zonas en deterioro. **ESTADO GENERAL:** Desestructurado por el terciado de copa. Desde la perspectiva fisiológica, relativamente vigoroso. **OBSERVACIONES:** Se prevé un aumento de las interferencias y agravamiento de los daños en infraestructuras debido al propio proceso de desarrollo del árbol. Por otro lado, en la fecha se están ejecutando obras para la adecuación de canalizaciones de EMASESA, con levantamiento de acerado y calzada, que van a provocar inevitablemente nuevos daños radiculares incrementando la afección mecánica del sistema radicular. En situación análoga se encuentra el resto de ejemplares de Melia azedarach coetáneos de esta alineación".
