FICHA DE APEO DE ARBOLADO VIARIO (892/18) PARTE 2ª

1. **FECHA:** 23/10/18
2. **SITUACIÓN:** Calle Chile **DISTRITO:** Palmera-Bellavista
3. **ESPECIE:** *Melia azedarach* **Nº ID:** 1478
4. **P.C. (cm):** 175 **ALTURA (m):** 15 **ALCORQUE (m):** Cuadrado individual 1m²

ISA Formulario de Evaluación Básica de Riesgo de Arbolado

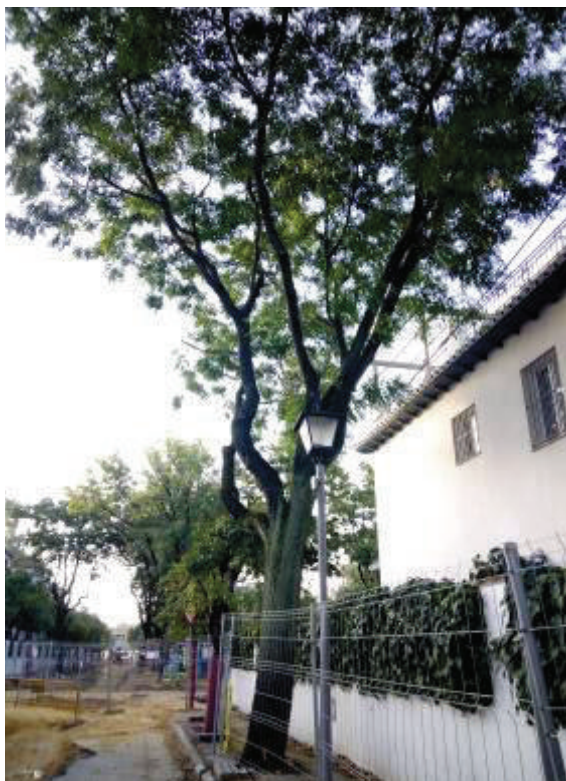
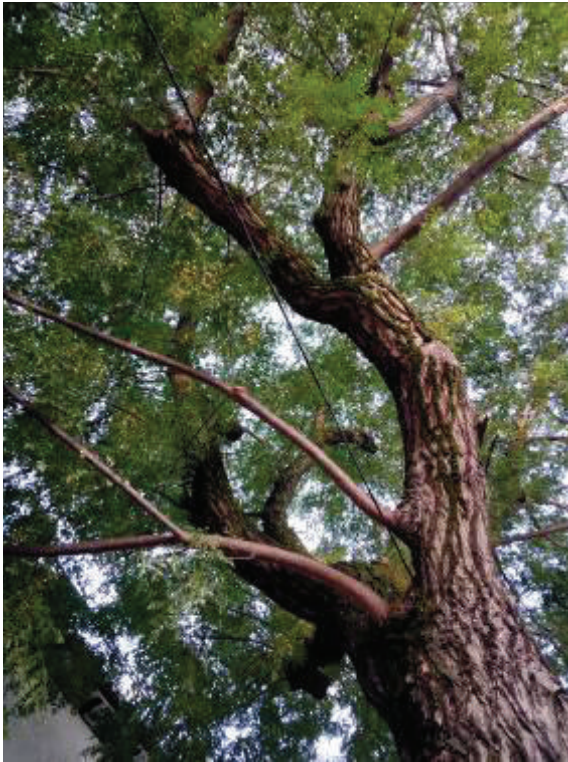
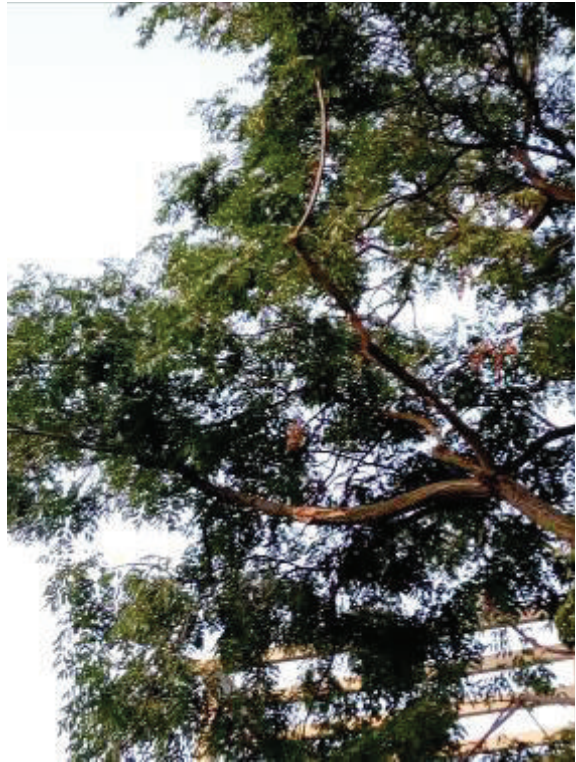
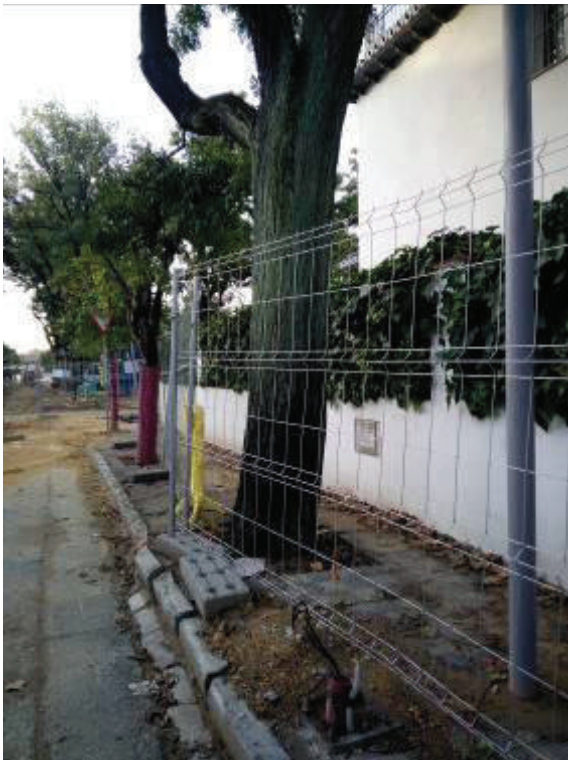
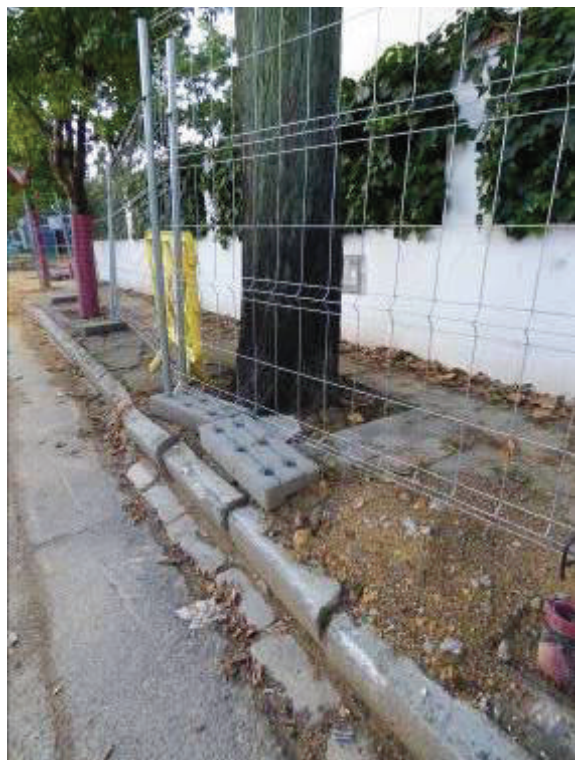
9. **FOTOGRAFÍAS:**

5. **LATITUD DE ACERADO:** Sobre acerado.
6. **LESIONES GRAVES:** Antiguos cortes en raíces y desarrollo confinado con indicios de estrangulamiento, en la cara NE del perímetro radicular. Levantamiento del adoquinado del acerado y del muro perteneciente a las viviendas particulares, por la acción de las raíces superficiales. En copa, desgarros antiguos de ramas de reducido calibre y algunos cortes de poda sin cicatrizar inferiores a 10cm de diámetro.

7. **ESTADO GENERAL:** Desestructurado por el terciado de copa. Desde la perspectiva fisiológica, relativamente vigoroso.
8. **OBSERVACIONES:** Se prevé un aumento de las interferencias y agravamiento de los daños en infraestructuras debido al propio proceso de desarrollo del árbol. Por otro lado, en la fecha se están ejecutando obras para la adecuación de canalizaciones de EMASESA, con levantamiento de acerado y calzada, que van a provocar inevitablemente nuevos daños radiculares incrementando la afección mecánica del sistema radicular. En situación análoga se encuentra el resto de ejemplares de *Melia azedarach* coetáneos de esta alineación.

A pesar de no presentar actualmente un riesgo elevado es evidente la inadecuada ubicación del ejemplar considerando la tipología de la vía (calle estrecha de un sólo sentido de circulación, con acerado de 1m de ancho y muros de los patios de las viviendas particulares muy próximos a los alcorques) y las características de la especie (gran porte, amplia extensión de copa y tendencia al desarrollo de un sistema radicular agresivo y superficial). Estos factores han provocado durante los últimos años graves interferencias con el uso del espacio, debido al ostensible levantamiento de pavimento, a interferencias de las raíces con los servicios subterráneos y a la caída de ramas en los patios vecinales, que además sufren daños importantes en los muros exteriores por la acción radicular. Valorando que estas interferencias seguirán agravándose y que actualmente se están realizando unas obras en esta calle para las canalizaciones de EMASESA que van a provocar nuevos daños radiculares, probablemente irreversible dada la amplitud y alcance del sistema radicular, se recomienda el apeo del ejemplar y sustitución por una especie de porte menor. Mismos condicionantes en ejemplares coetáneos de Melia de la alineación (3 pies).

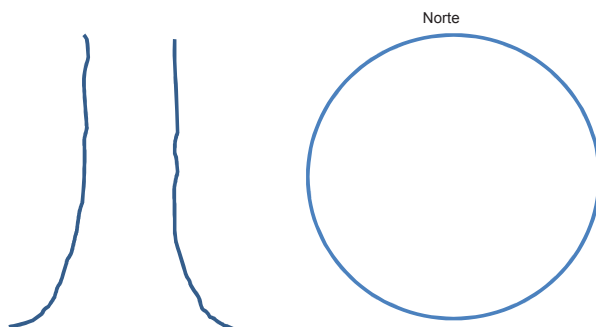
Árbol maduro, con vitalidad media. En copa, presenta algunos cortes antiguos de poda sin cicatrizar y desgarros de ramas de calibre menor de 5cm, pero conserva una arquitectura mínimamente alterada. En el tronco no se observan defectos mecánicos aparentes. A nivel del sistema radicular, se detectan cortes y daños mecánicos antiguos en la cara más próxima a la calzada y bordillo del acerado, con posible debilidad en el anclaje en esta zona, en el resto de la sección se aprecia un evidente levantamiento de pavimento y muro colindante.
