**Expediente: 272/2018**

AP-893-18  
MSB

**FICHA DE APEO DE ARBOLADO VIARIO (893/18) PARTE 2ª**

# ISA Formulario de Evaluación Básica de Riesgo de Arbolado

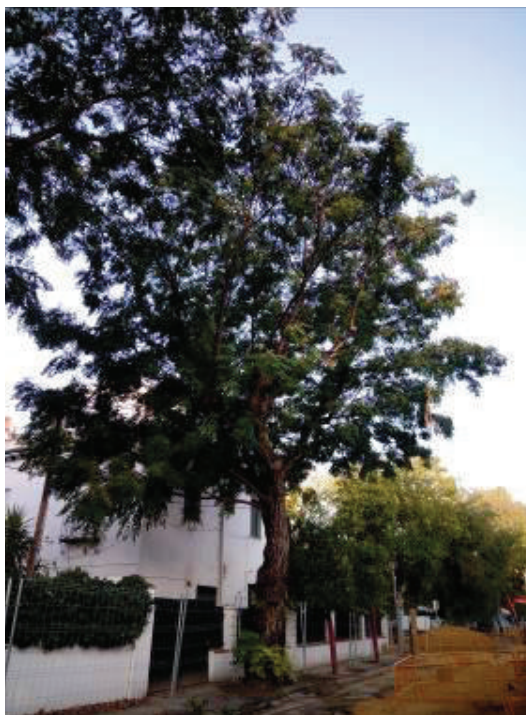
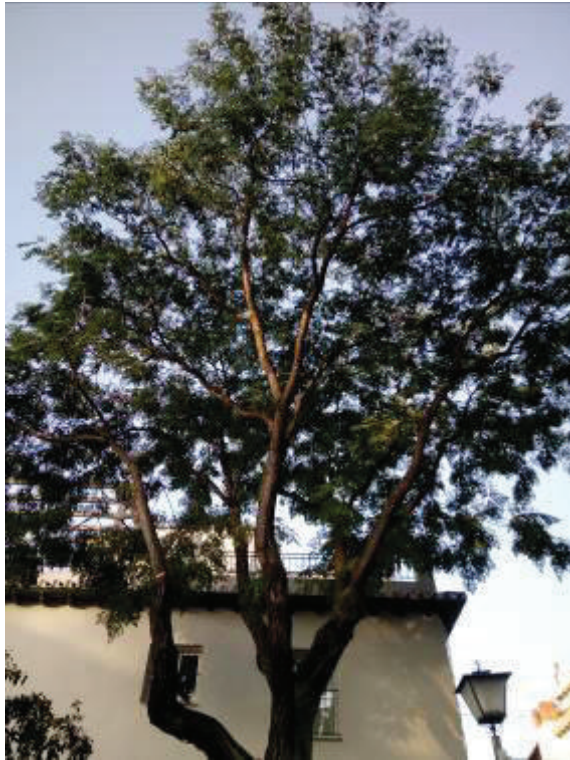
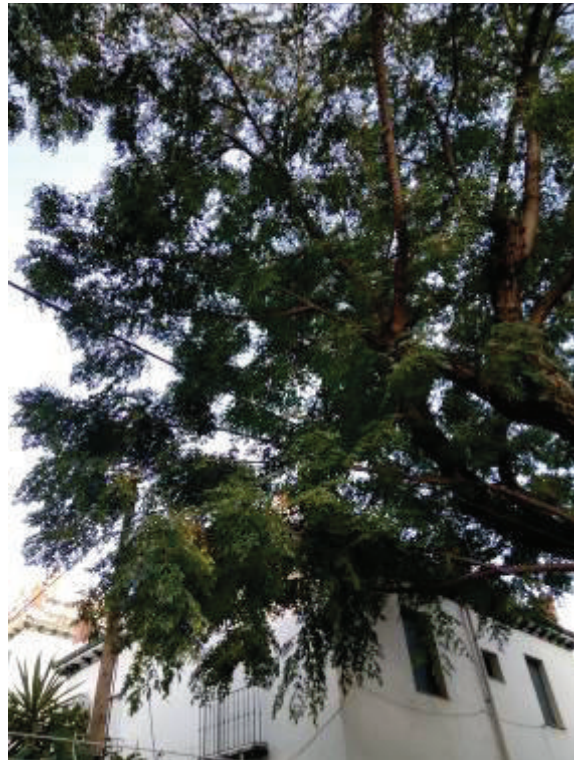
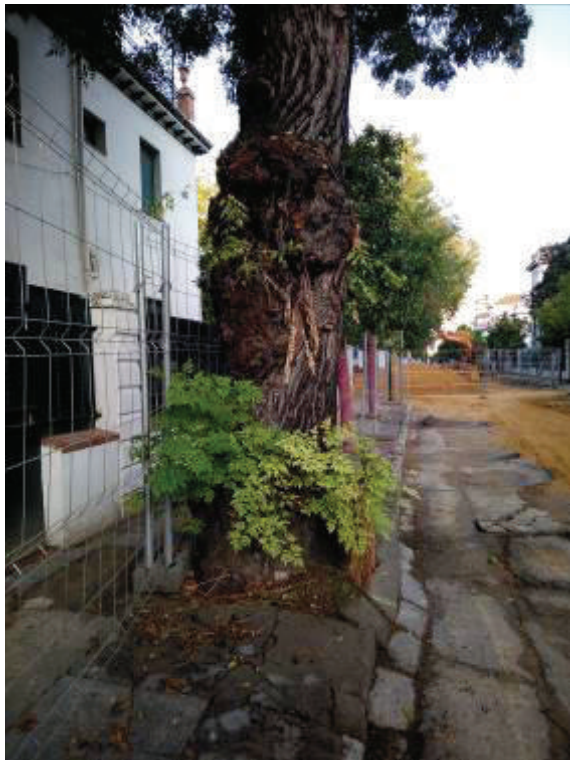
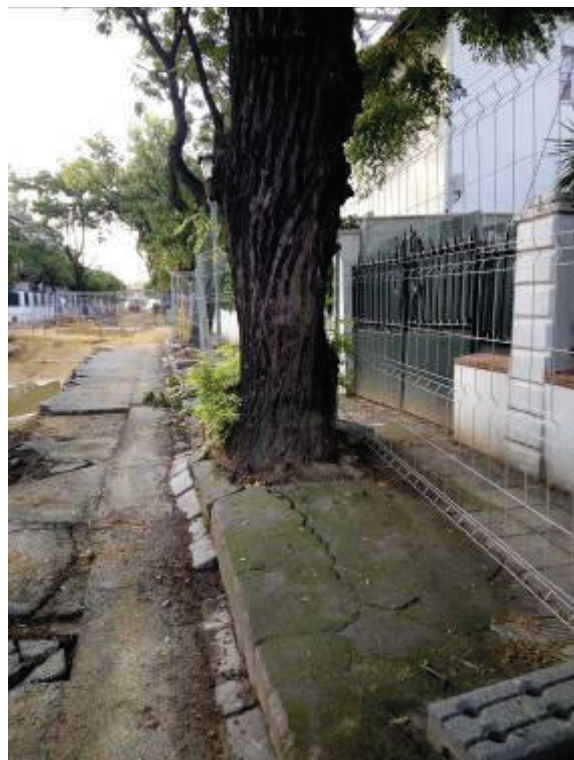
9. **FOTOGRAFÍAS:**

5. **LATITUD DE ACERADO:** Sobre acerado.
6. **LESIONES GRAVES:** Antiguos cortes en raíces y desarrollo confinado con indicios de estrangulamiento, en la cara NE del perímetro radicular. Levantamiento del adoquinado del acerado y del muro perteneciente a las viviendas particulares, por la acción de las raíces superficiales. Abultamientos en el fuste con brotación epicórmica profusa inducida por podas y afecciones radiculares. En copa, antiguo terciado no consolidado con pudrición incipiente en las zonas de corte de los ejes principales y reiteraciones débilmente ancladas sobre estas zonas en deterioro.

7. **ESTADO GENERAL:** Desestructurado por el terciado de copa. Desde la perspectiva fisiológica, relativamente vigoroso.
8. **OBSERVACIONES:** Se prevé un aumento de las interferencias y agravamiento de los daños en infraestructuras debido al propio proceso de desarrollo del árbol. Por otro lado, en la fecha se están ejecutando obras para la adecuación de canalizaciones de EMASESA, con levantamiento de acerado y calzada, que van a provocar inevitablemente nuevos daños radiculares incrementando la afección mecánica del sistema radicular. En situación análoga se encuentra el resto de ejemplares de *Melia azedarach* coetáneos de esta alineación.

Árbol de avanzada edad fenológica, con vitalidad media. En copa, presenta un antiguo terciado sin consolidar, con reiteraciones de hasta 15cm de diámetro sobre zonas de debilidad mecánica por la pudrición incipiente en los cortes de los cimales. Fuertes abultamientos en el tronco asociados a la brotación epicórmica inducida por las drásticas podas. A nivel radicular, cortes de raíces y limitación del espacio de crecimiento en la cara colindante a la calzada, en el resto de la sección, severo levantamiento del pavimento y de los muros de las viviendas.

A pesar de no presentar actualmente un riesgo elevado es evidente la inadecuada ubicación del ejemplar considerando la tipología de la vía (calle estrecha de un sólo sentido de circulación, con acerado de 1m de ancho y muros de los patios de las viviendas particulares muy próximos a los alcorques) y las características de la especie (gran porte, amplia extensión de copa y tendencia al desarrollo de un sistema radicular agresivo y superficial). Estos factores han provocado durante los últimos años graves interferencias con el uso del espacio, debido al ostensible levantamiento de pavimento, a interferencias de las raíces con los servicios subterráneos y a la caída de ramas en los patios vecinales, que además sufren daños importantes en los muros exteriores por la acción radicular. Valorando que estas interferencias seguirán agravándose y que actualmente se están realizando unas obras en esta calle para las canalizaciones de EMASESA que van a provocar nuevos daños radicales, probablemente irreversible dada la amplitud y alcance del sistema radicular, se recomienda el apeo del ejemplar y sustitución por una especie de porte menor. Mismos condicionantes en ejemplares coetáneos de Melia de la alineación (3 pies).
