AYUNTAMIENTO DE SEVILLA

Expediente 9/2018

AP-851-2018
MSB

FICHA DE APEO DE ARBOLADO VIARIO (AP-851/18) PARTE 2ª

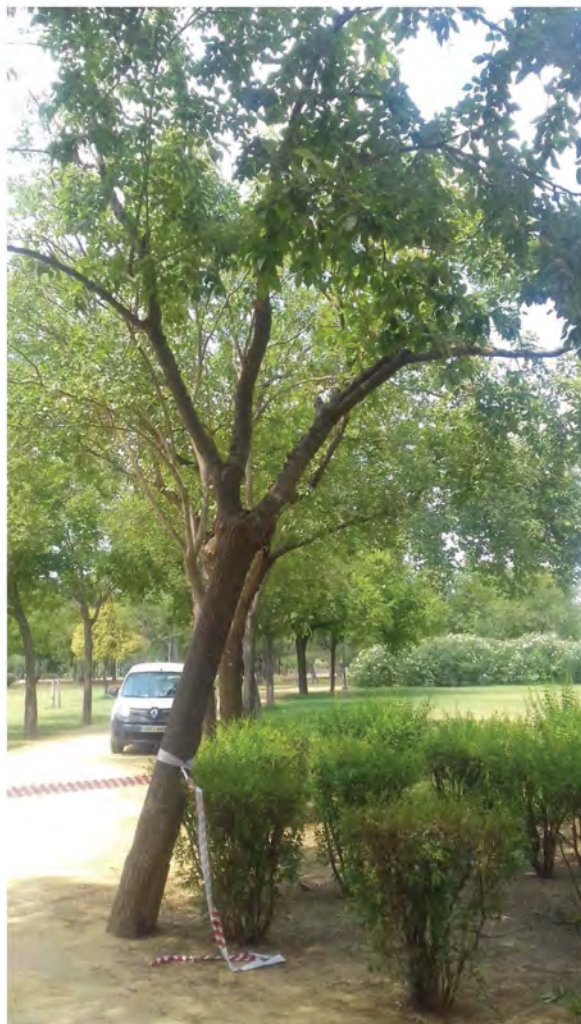
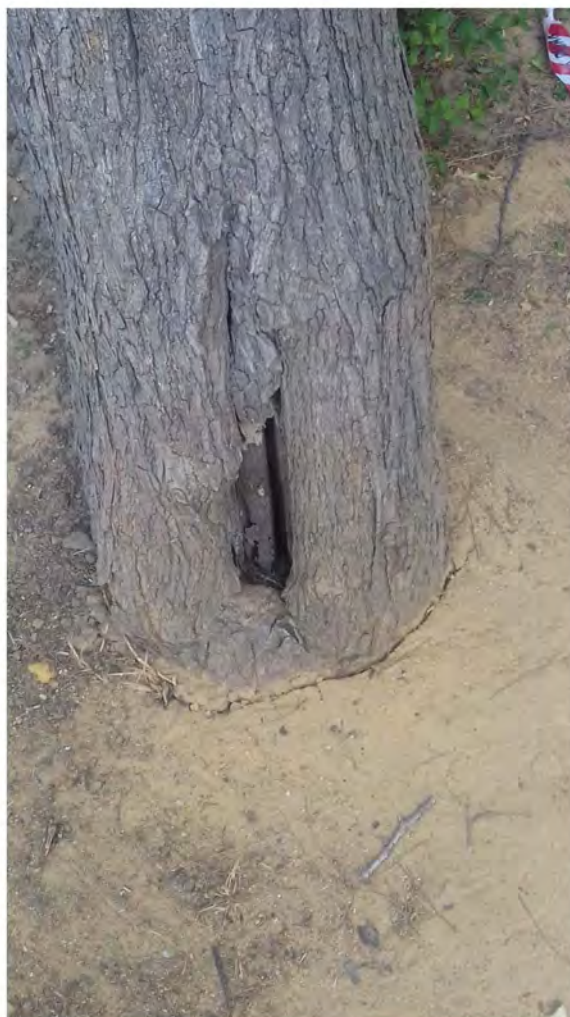
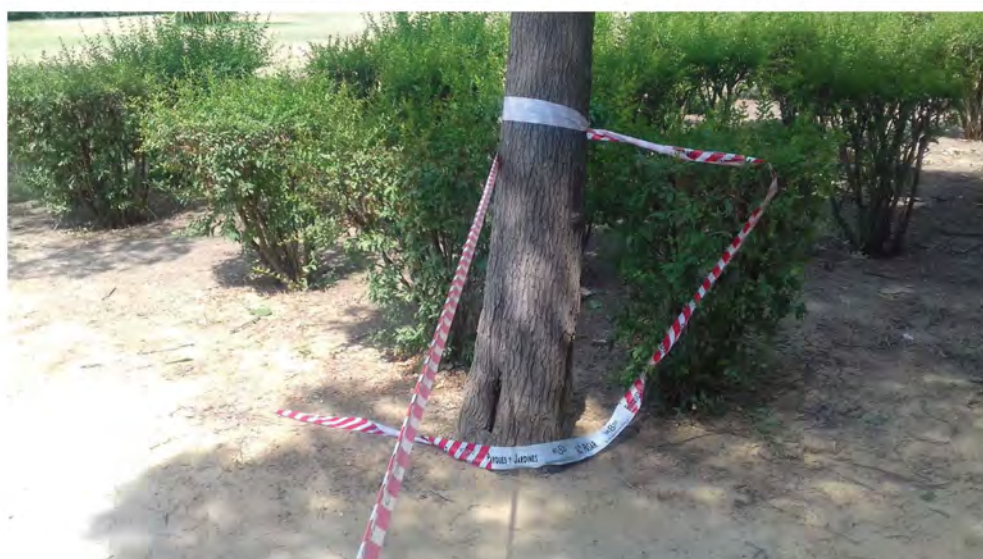
11. FOTOGRAFÍAS:

El ejemplar es una Morera blanca que presenta un tronco con una inclinación de 20° de la vertical dirigida hacia un camino del citado Parque en cuya linde está plantado y que presenta a 5 cm. de su cuello una grieta longitudinal de 25 cm de longitud, boca de cavidad se ensancha en interior del tronco apareciendo al exterior por su otro extremo diametral opuesto con pérdida de corteza albura, duramen y médula de 25 cm. de profundidad, atravesando todo el cuello del árbol y además con descortezamiento en la misma base del tronco. La madera residual en la mitad de la circunferencia del cuello aparece seca o se hunde a la simple presión del pie.

El estado fisiológico asociado al vigor es medio-bajo, presentando una copa con reducido número de ramificaciones en relación a la probable edad del ejemplar.

Desde el punto de vista biomecánico se observa movimiento lateral del tronco y agrietamiento en el suelo de toda la periferia del cuello, y la madera que aún queda en el cuello sustentando toda la estructura es insuficiente para soportar las presiones que aumentarían en caso de un golpe de viento. El simple empujón de una persona a nivel de 1,50 m. con la mano hace temblar toda la copa del árbol de forma muy ostensible y la inspección con martillo de teflón constata la poca resistencia de la madera subyacente alrededor del cuello, por lo que podría producirse la caída del árbol.

Por ser el vigor de la madera del cuello de este árbol bajo en época de foliación, tiene una probabilidad de caída inminente de todo el árbol debido a la suma de las circunstancias antedichas.

10. **OBSERVACIONES:** El apeo de este árbol se hace urgente por la baja resistencia de la madera a nivel del cuello, y por la situación del árbol en linde de camino con abundante afluencia de usuarios, y al no ser viable el trasplante o cualquier otro tipo de medida que no sea su eliminación.

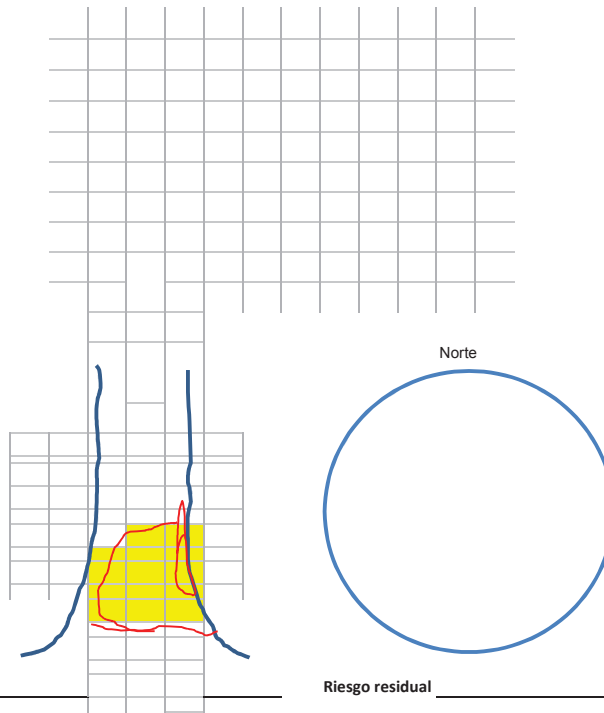
Árbol maduro de vigor bajo para lo que le correspondería por su edad, su copa se encuentra muy descompensada, tronco descortezado y cuello con grieta perimetral de suelo, y debilidad mecánica en todo el árbol frente a vientos.

APEO INMEDIATO
