AYUNTAMIENTO DE SEVILLA

Expediente: 247/2018

"ÚNICO.- Autorizar el apeo de **un ejemplar de Celtis australis con id nº 3070, situado en el Parque de María Luisa (AP-708-2018).** **LESIONES GRAVES:** Desgarros por fracturas de ramas y ejes principales, alta actividad patógena del hongo *Inonotus rickii*, degradación elevada en tronco y cruz principal. **ESTADO GENERAL:** El estado fisiológico del árbol lo podríamos catalogar como medio, aunque su estructura sea débil y ante la presencia de vientos pudiera fracturar. **OBSERVACIONES:** Posibilidad elevada de rotura y colapso total de la copa".

FICHA DE APEO DE ARBOLADO VIARIO (708-18) PARTE 2ª

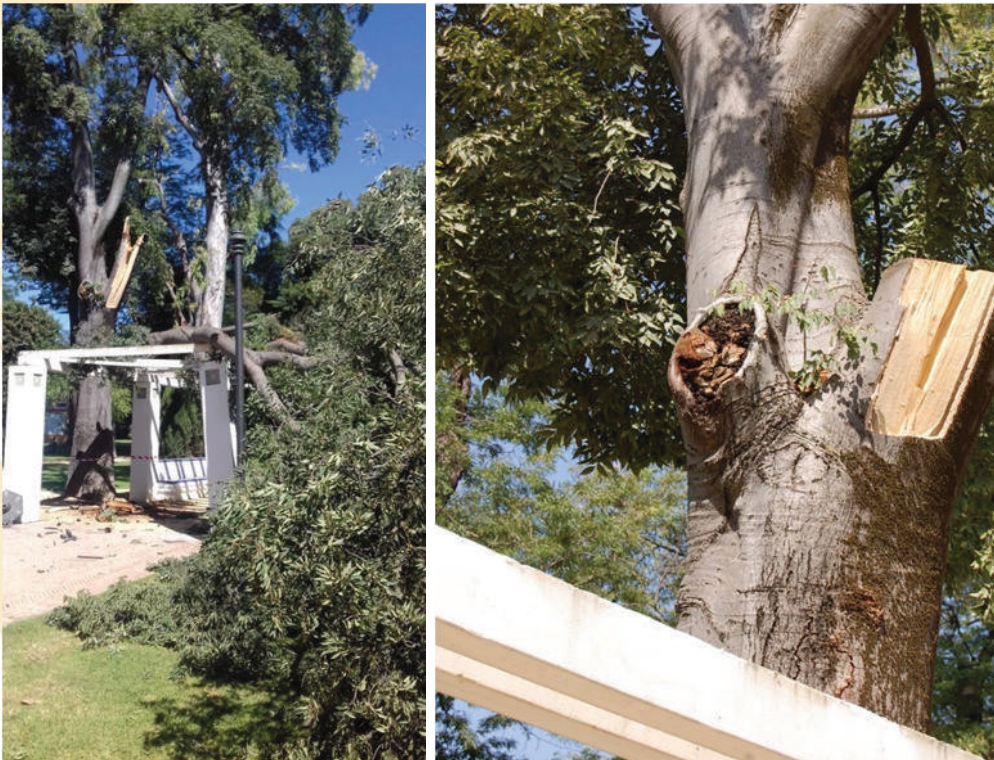
1. **FECHA:** 28-8-18
2. **SITUACIÓN:** **DISTRITO:** El Prado-Parque de María Luisa
3. **ESPECIE:** *Celtis australis* **Nº ID:** 3070
4. **P.C. (c.m):** 341 **ALTURA (m):** 18 **ALCORQUE (m):** Parterre de tierra
5. **LATITUD DE ACERADO:**
6. **LESIONES GRAVES:** Desgarros por fracturas de ramas y ejes principales, alta actividad patógena del hongo *Inonotus rickii*, degradación elevada en tronco y cruz principal.
7. **ESTADO GENERAL:** El estado fisiológico del árbol lo podríamos catalogar como medio, aunque su estructura sea débil y ante la presencia de vientos pudiera fracturar.
8. **OBSERVACIONES:** Posibilidad elevada de rotura y colapso total de la copa.
9. **FOTOGRAFÍAS:**

Propuestas y/o consejos: Dado que no es recuperable su estado y al no existir medidas para combatir la actividad fúngica en dicho árbol y unido todo esto que se ha catalogado como que representa un riesgo alto, se propone el apeo de dicho árbol.

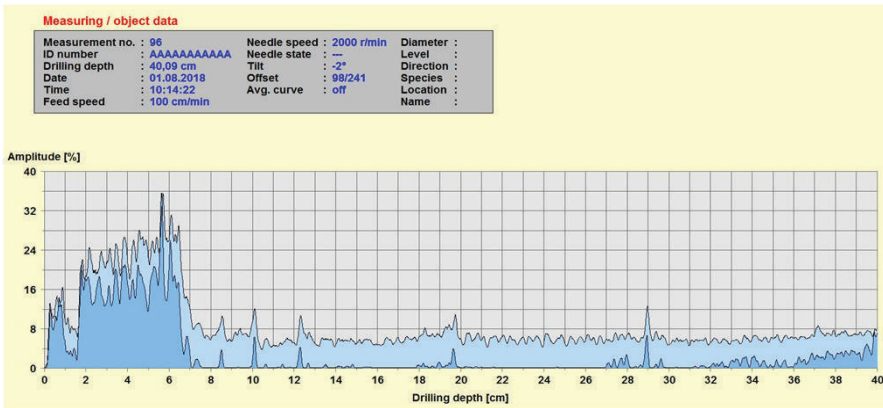
Dicha testificación se realizó a 1,30 metros del suelo en Orientación Norte. Nos muestra la existencia de madera en buen estado en los 6 primeros cm, despues existe una zona muy amplia de madera degradada que abarca desde los 6 hasta los 40 cm.

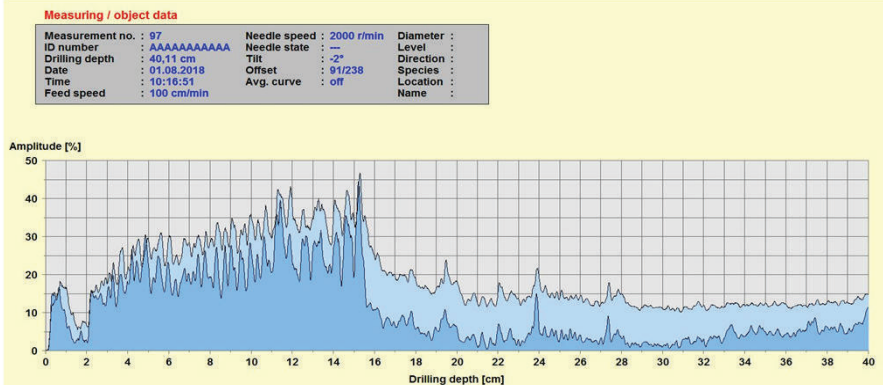
Dicha testificación se realizó a 1,30 metros del suelo en Orientación Este. Muestra una zona en madera en buen estado hasta los 15 primeros cm. Después existe una zona de madera muy degradada desde los 15 hasta los 40cm.

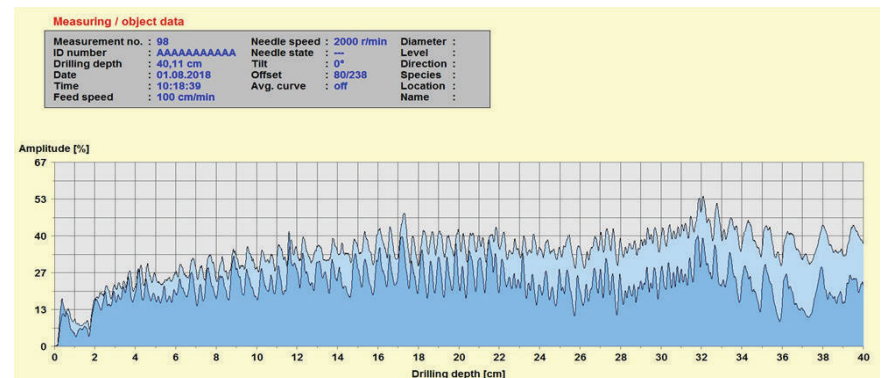
Dicha testificación se realizó a 1,30 metros del suelo en Orientación Oeste, parece mostrarnos una zona algo alterada pero todavía en buen estado funcional y mecánico. Pensamos que el árbol no ha terminado de fallar por completo gracias a esta "costilla" de madera sana funcionalmente activa.

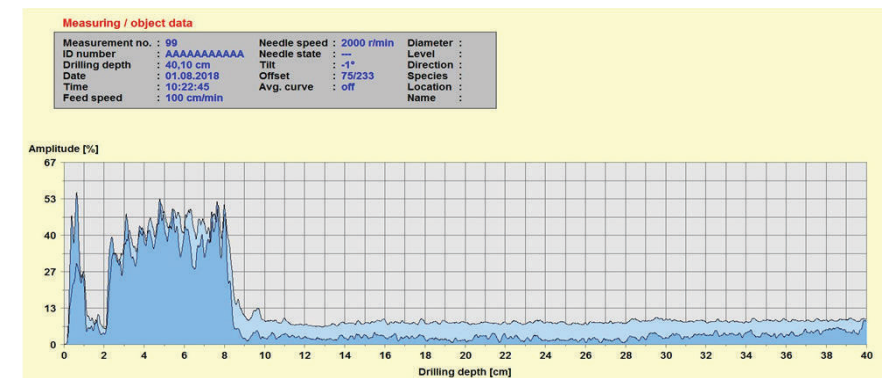
Dicha testificación se realizó a 1,30 metros del suelo en Orientación Sur. Vuelve a mostrarnos una zona altamente degradada que comienza a reflejar síntomas en los primeros 2 cm de corteza, volviendo a recuperase a continuación hasta los 9cm para de nuevo mostrar una zona de madera altamente degradada hasta los 40 cm. En líneas generales los datos obtenidos nos muestran una zona altamente degradada por la acción patógena del hongo *Inonotus rickii*, se estima que esta zona puede llegar a abarcar unos 2/3 del total del plano evaluado. Por lo tanto, las probabilidades de que vuelvan a producirse fallos en ramas y tronco son muy elevadas.
