AYUNTAMIENTO DE SEVILLA

Expediente: 238/2018

## SOLICITUD DE APEO DE ARBOLADO VIARIO (AP-863-18) PARTE 2ª

# FICHA DE INSPECCIÓN DE VALORACIÓN DE RIESGO DE ARBOLADO

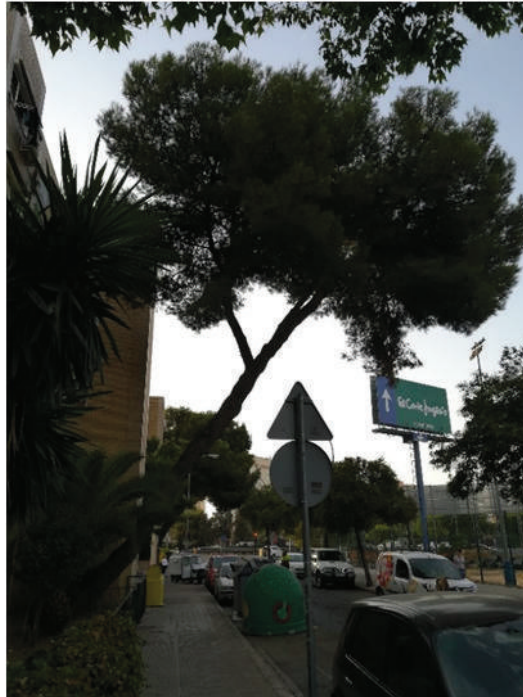
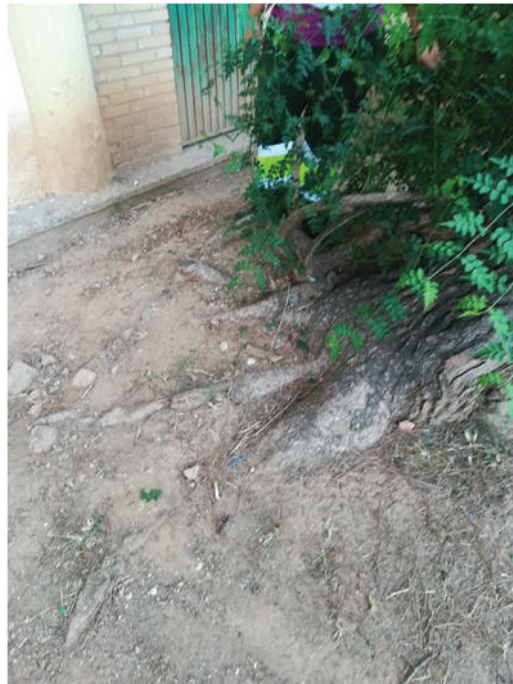
## 12. FOTOGRAFÍAS:

- Inclinación aproximada de 39° respecto de la vertical, con caída hacia la calzada.

- El estado fisiológico del árbol es bueno, presenta una copa de tamaño grande y un peso que puede alterar el equilibrio estático en presencia de vientos.

- Debido al reducido espacio radicular disponible se observan raíces superficiales con incapacidad de colonizar suficiente terreno para mantener un anclaje efectivo del ejemplar. Dicha situación se ve agravada por el elevado peso de la copa, que genera un alto efecto palanca.
- No existiendo otras medidas correctoras se recomienda el apeo del mismo, debido al tamaño y desarrollo del ejemplar. No siendo posible su trasplante en otra ubicación con garantías de pervivencia.

**"ÚNICO.-** Autorizar el apeo de un ejemplar de Pino (*Pinus halepensis*) situado en la Calle Corral de la Caridad (AP-863-2018). **LESIONES GRAVES:** Inclinación aproximada de 39° respecto de la vertical, con caída hacia la calzada. **ESTADO GENERAL:** El estado fisiológico del árbol es bueno, presenta una copa de tamaño grande y un peso que puede alterar el equilibrio estático en presencia de vientos. **OBSERVACIONES:** Debido al reducido espacio radicular disponible se observan raíces superficiales con incapacidad de colonizar suficiente terreno para mantener un anclaje efectivo del ejemplar. Dicha situación se ve agravada por el elevado peso de la copa, que genera un alto efecto palanca. No existiendo otras medidas correctoras se recomienda el apeo del mismo, debido al tamaño y desarrollo del ejemplar. No siendo posible su trasplante en otra ubicación con garantías de pervivencia".

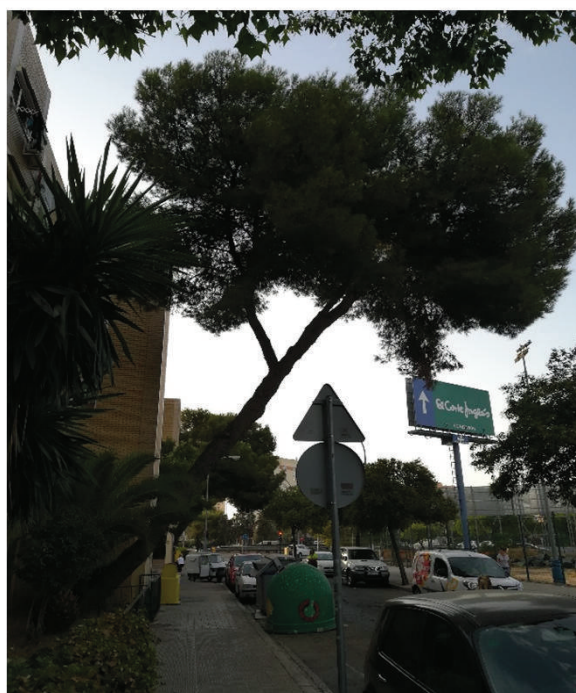
VISTA GENERAL

Ejemplar que presenta inclinación de 39° sobre la vertical, con caída sobre carril de circulación. Zona radicular restringida con raíces superficiales y nula capacidad de corrección natural, por el elevado peso en copa. Se recomienda sustituir por especie con raíces pivotantes y crecimiento vertical recogido, como por ejemplo *Cupressus sempervirens var. stricta*.

ACTUACIÓN PROPUESTA 1: Tala	
PRIORIDAD: Inmediata	NIVEL DE RIESGO RESIDUAL (1): -
ACTUACIÓN PROPUESTA 2: Sustitución de especie	
PRIORIDAD: Programada	NIVEL DE RIESGO RESIDUAL (2): -
FRECUENCIA REVISIÓN: -	FECHA PRÓXIMA REVISIÓN: -
PRECISA VTA: No E.V.A ALTURA: No	NIVEL DE RIESGO RESIDUAL : -

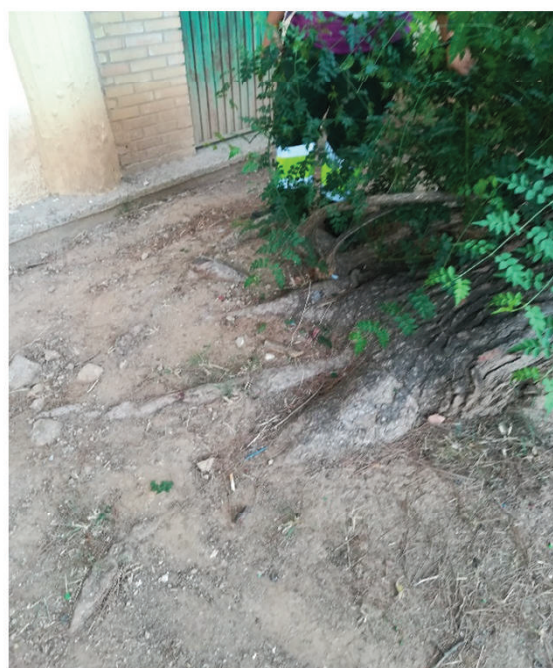
VISTA DEFECTO 1

TÉCNICO: Celia Camargo	FECHA INSPECCIÓN: 27/08/2018
DEFECTO 1: Inclinación	DEFECTO 2: Levantamiento ZSR
DIANA: 2 TIPO: Vehículos	TAMAÑO PARTE: 1 (> 45 cm Ø)
DISTANCIA CAÍDA A DIANA: 13m	PROBABILIDAD FALLO: Inminente
PROBABILIDAD IMPACTO: Media	CONSECUENCIAS DEL FALLO: Graves
PROB. FALLO E IMPACTO: Probable	NIVEL DE RIESGO: <b>Alto</b>
