AP-372-2021
CAF

*"ÚNICO.- Autorizar el apeo de un ejemplar de Robinia pseudoacacia var. con id nº 2, situado en la Calle Martín Villa (AP-372-2021). De acuerdo con el informe del Servicio Técnico: **MOTIVO DEL APEO:** Criterios de gestión / renovación de arbolado. El ejemplar presenta una serie de defectos aparentes, tanto en su estructura como en su desarrollo fisiológico que, a pesar de no generar riesgos intolerables, comprometen significativamente las expectativas de futuro del árbol, a la vez que minimizan su capacidad de generar beneficios ecosistémicos. En la línea de la renovación de arbolado del eje Campana-Martín Villa-Laraña que se está llevando a cabo paulatinamente durante los dos últimos años, y tras haberse repuesto ya las posiciones que tenían mayor prioridad por tener asociados mayores niveles de riesgo, se acomete la renovación de las posiciones de prioridad media-baja. Se trata de ejemplares que a pesar de su nivel de riesgo MODERADO, se les estima un balance negativo irreversible, entre su capacidad de generar beneficios ecosistémicos y los costes que genera su conservación dentro de unos rangos de riesgo tolerables. Por lo que se justifica la solicitud de apeo

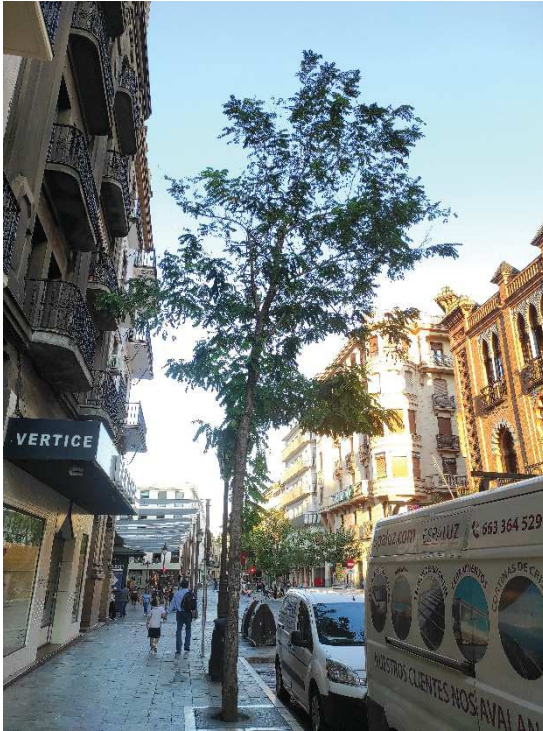
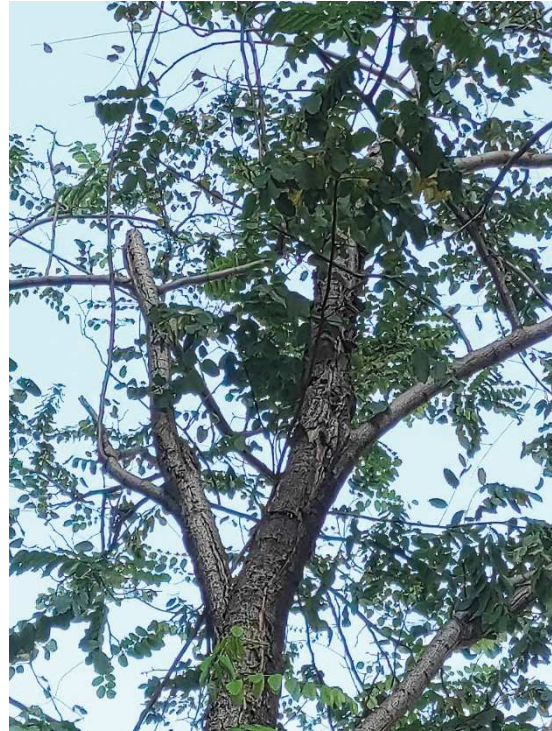
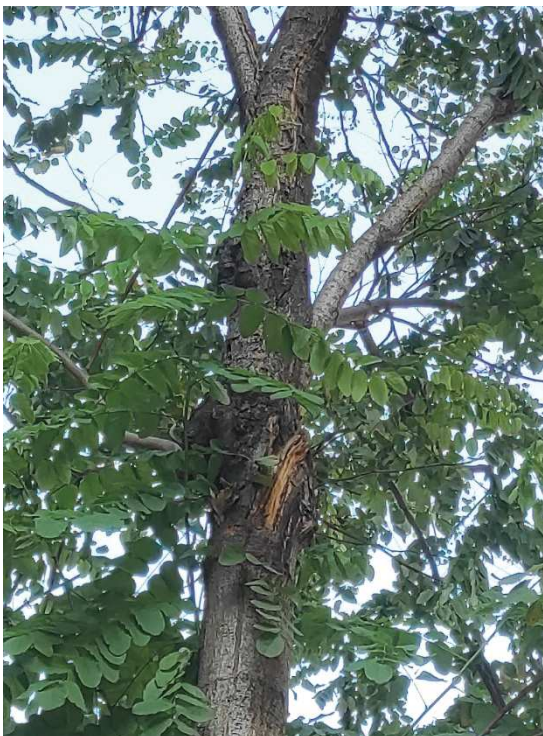
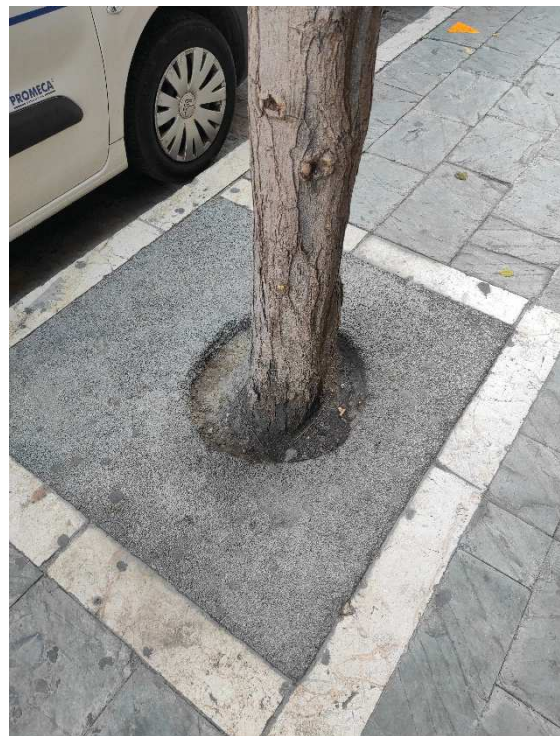
12. FOTOGRAFÍAS:

9. **LESIONES GRAVES:**
 - Descortezamientos en ejes primarios y secundarios.
 - Estructuras en vías de secarse definitivamente en copa.
 - Antiguo terciado que ha generado una nueva copa de estructuras epicórmicas de crecimiento vigoroso, sostenidas por una estructura con degradaciones significativas.

- Se detectan fallos recientes en la estructura.
 - En base a su estado aparente, probablemente irreversible.
 - A nivel radicular, probable restricción espacial.

- Se observan restos de vertidos en el cuello del árbol.
10. **ESTADO GENERAL:**
 - El estado fisiológico, asociado al vigor, es normal. Hecho que aumenta la probabilidad de fallo por la falta de capacidad de soporte mecánico que se le intuye a la estructura.

11. **OBSERVACIONES:**
 - Para mantener el riesgo moderado habría que podar con una alta periodicidad. No cabría posibilidad de generar una copa de las dimensiones mínimas necesarias para obtener beneficios ecosistémicos significativos.

- Actuación incluida en el marco de las tareas de renovación de arbolado que se lleva realizando durante los últimos años.
- Tener en cuenta que el trazado de la calle coincide con el eje de la dirección de los vientos dominantes en Sevilla, y han tenido lugar incidencias significativas relacionadas con éste hecho en la zona, en ejemplares envejecidos y estructuralmente debilitados. Como es el caso del árbol que nos ocupa.
- Se sustituirán las posiciones con ejemplares jóvenes de *Styphnolobium japonicum* como se viene haciendo en el resto de las reposiciones anteriores.
