SOLICITUD DE APEO DE ARBOLADO VIARIO (AP-130-21) PARTE 1ª

MOTIVO: RIESGO NO TOLERABLE

UBICACIÓN: Calle José Maluquer

Formulario de Evaluación Básica de Riesgo de Arbolado

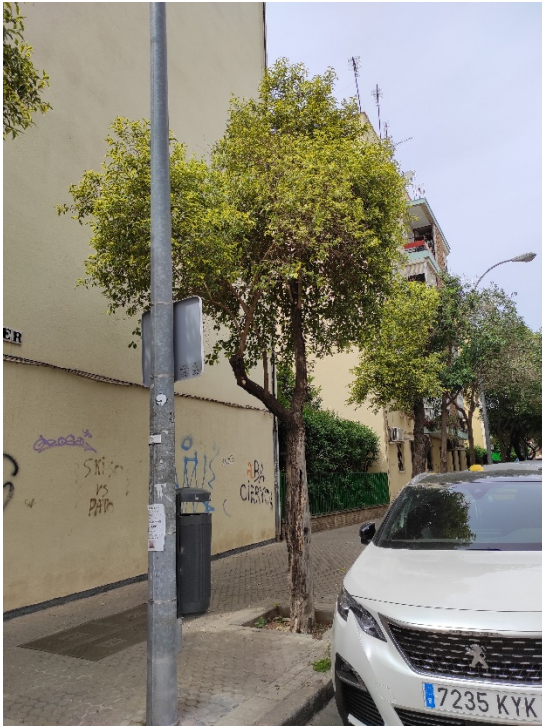
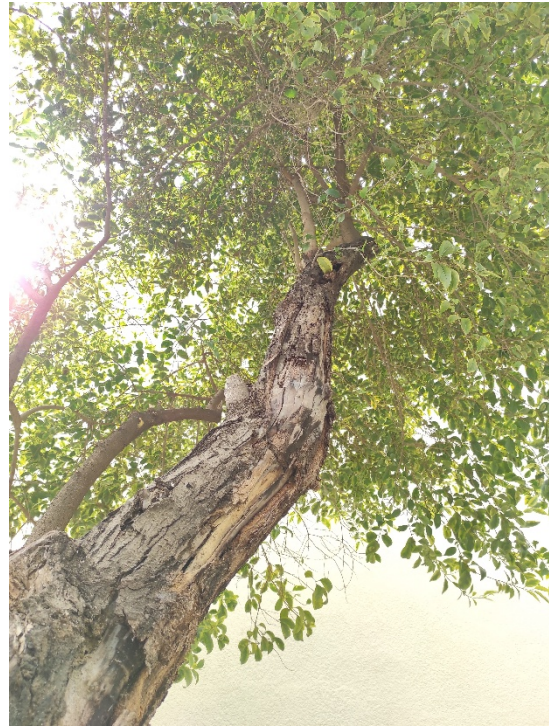
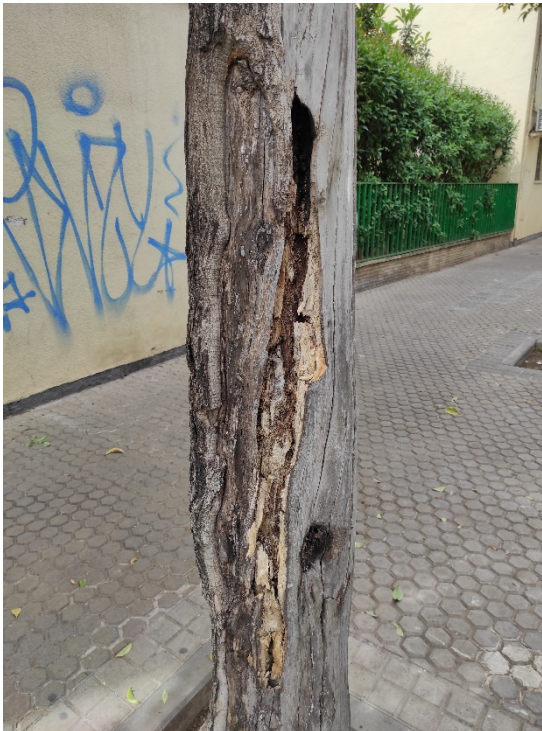
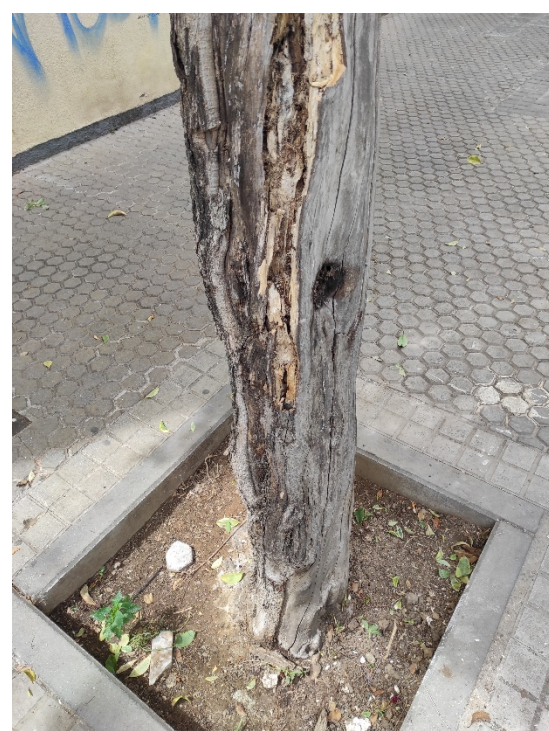
12. FOTOGRAFÍAS:

7. **ALCORQUE (m):** 1 x 1
8. **LATITUD DE ACERADO(m):** 3
9. **LESIONES GRAVES:**
 - Proceso consolidado y avanzado de degradación por acción fúngica, en pasa toda la estructura antigua. Comprometiendo severamente la estabilidad de todos los ejes juveniles de origen epicórmico anclados en ella.

- Cavidad significativa en tronco asociada a proceso de pudrición y termitero.
 - Grietas activas en eje primario y tronco que favorecen el colapso repentino de la estructura afectada.

10. **ESTADO GENERAL:**
 - El estado general, asociado al vigor, es normal. Se prevé capacidad fisiológica para generar una nueva carga foliar significativa, pero no capacidad estructural para soportarla dentro de unos rangos razonablemente tolerables de riesgo asociado.

11. **OBSERVACIONES:**
 - No existen alternativas que permitan minimizar los defectos, favorecer su consolidación y/o mitigar riesgos.
 - El fallo se puede considerar inminente por inestabilidad estructural que ha generado la incidencia previa.

Notas, explicaciones, descripciones: Ejemplar antiguamente terciado. Toda la estructura antigua está profundamente degradada. Presenta grietas activas por el tronco y ejes primarios. Cavidades y termiteros consolidados. Los únicos tejidos estructurales en buen estado son los pertenecientes a los epicórmicos juveniles anclados en los puntos de terciado. Se aplica tracción manual al tronco y se constata la fragilidad de la estructura. Podría caer en cualquier momento.

Propuestas y/o consejos Se propone su apeo y reposición, puesto que no existen alternativas para permitir la viabilidad del ejemplar dentro de unos rangos razonablemente tolerables de riesgo asociado a él.
