AP-280-2021
AAP

SOLICITUD DE APEO DE ARBOLADO VIARIO (AP-280-21) PARTE 2ª

MOTIVO: RIESGO NO TOLERABLE

Formulario de Evaluación Básica de Riesgo de Arbolado

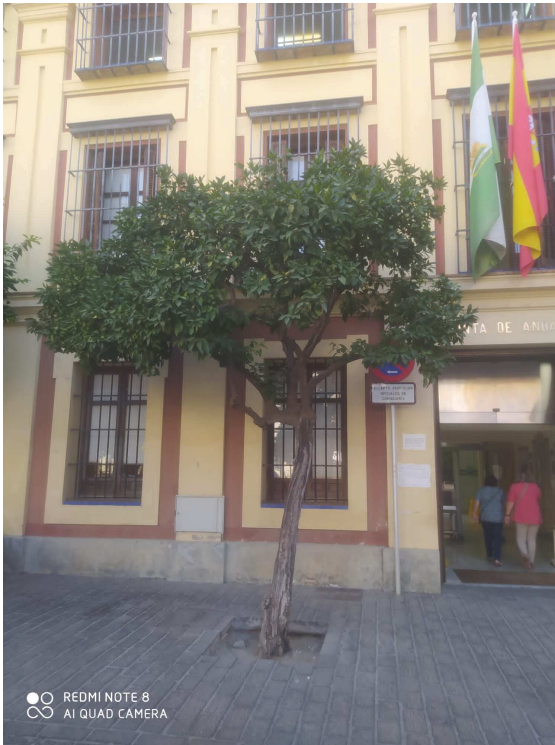
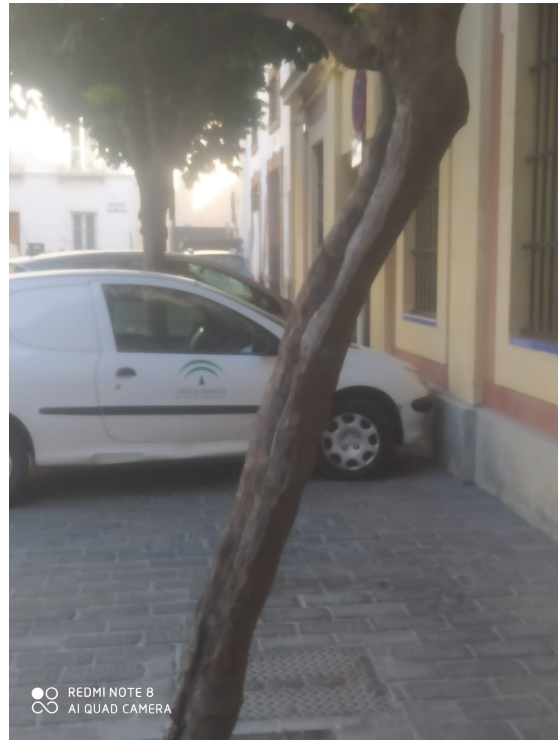
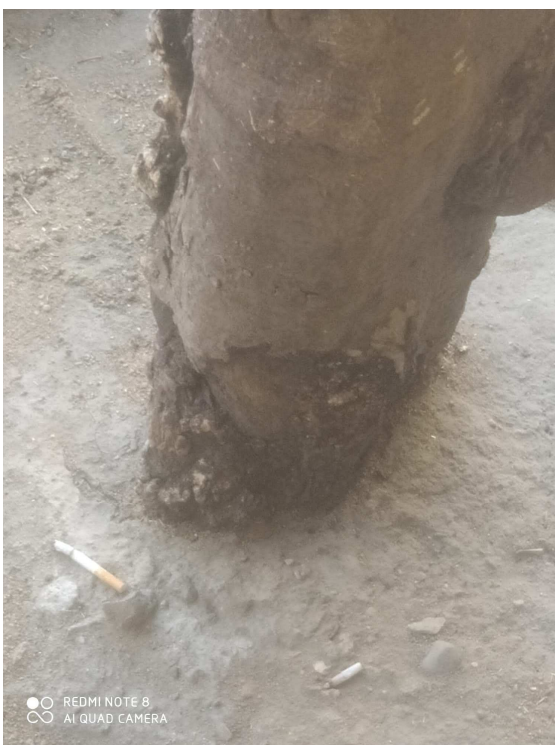
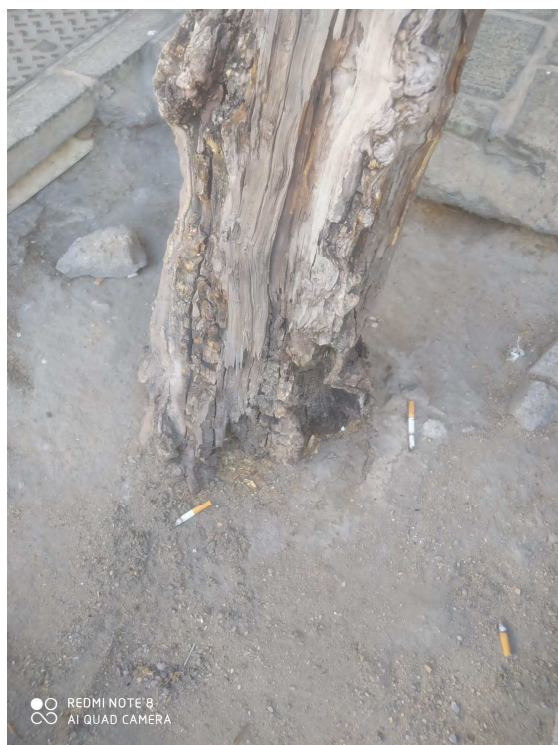
12. FOTOGRAFÍAS:

6. **ALTURA (m):** 5,5
7. **ALCORQUE (m):** 1 x 1
8. **LATITUD DE ACERADO(m):** Zona peatonal
9. **LESIONES GRAVES:**
 - Chancro asociado a degradación intensa recorriendo todo el tronco longitudinalmente.

- Pérdida de tejido cambial en casi el 80% del perímetro a nivel de cuello.
 - Inclinación de aproximadamente 20º respecto a la vertical, con proyección sobre la zona de entrada al edificio de la Delegación del Gobierno de la Junta de Andalucía.

- Las fibras que trabajan a tracción en la inclinación que presenta el ejemplar, y que por tanto sostienen en mayor medida la estructura, son las que presentan mayor deterioro.

11. **OBSERVACIONES:**
 - Al aplicar cargas de tracción manual, se percibe una fuerte sensación de fragilidad estructural. La percepción es que podría hacerse colapsar por el cuello sólo aplicando fuerza manual.

- El fallo se puede considerar inminente por el avanzado estado de degradación de la madera.
 - La reducción de copa que sería necesaria para mitigar riesgos, probablemente desembocaría en la muerte definitiva del ejemplar.

Notas, explicaciones, descripciones: Ejemplar con chancro longitudinal en tronco. Pudrición en cuello don-
de ha perdido la albura en el 80 % del perímetro, afectando seriamente su estabilidad estructural. Presenta degrada-
ción avanzada en tronco. Inclinación de 20 ° en tronco sobre su vertical sin corrección en copa. Se aplica fuerza
de tracción manual sobre el tronco y se constata la fragilidad del cuello. Podría colapsar sólo con fuerza manual.

Propuestas y/o consejos Se procede a su apeo inmediatamente, debido a la falta de alternativas para mitigar el nivel de riesgo que presenta, que está
el rango de "no tolerable".
