Expediente: 199/2021

AP-243 y 245-2021
AAP

COMUNICADO DE APEO DE ARBOLADO VIARIO (AP-243-21) PARTE 2ª

MOTIVO: RIESGO NO TOLERABLE

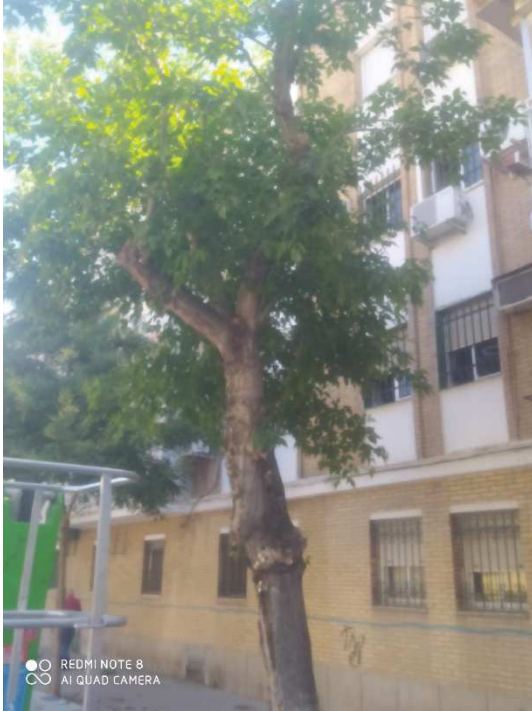
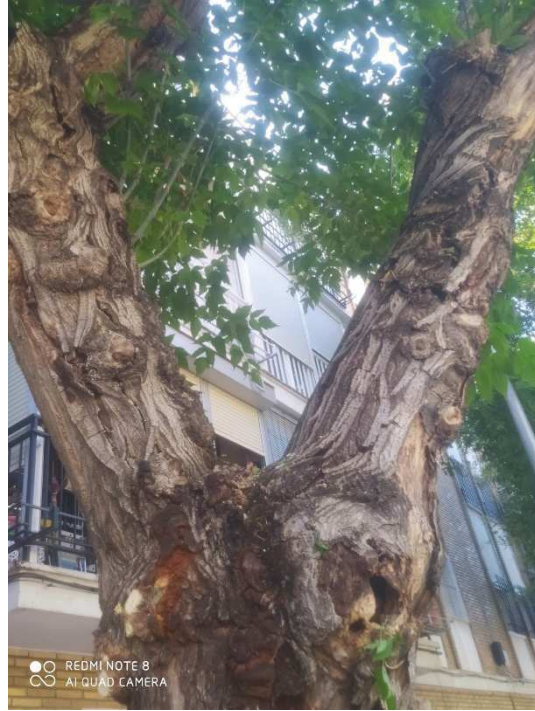
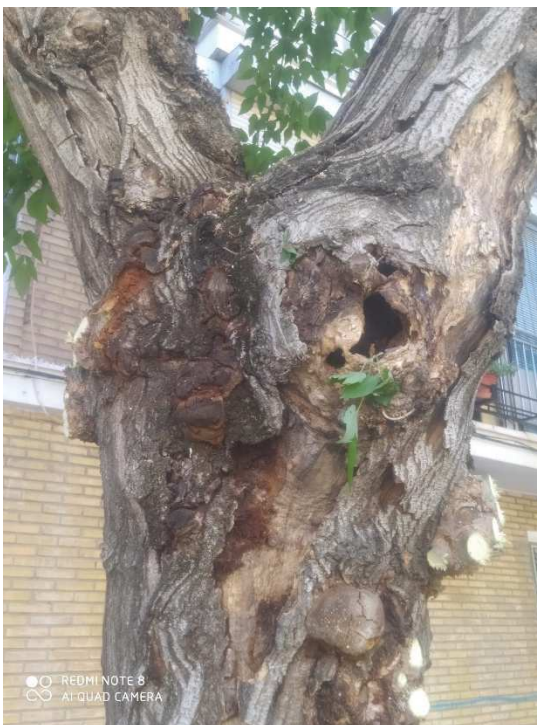
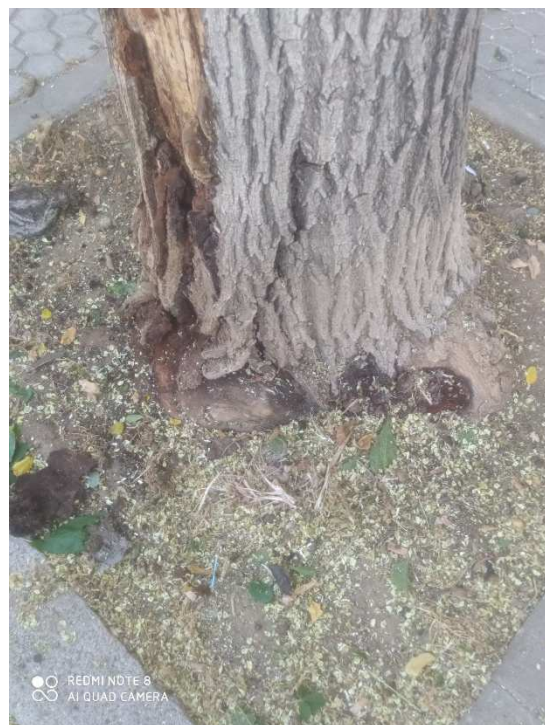
12. FOTOGRAFÍAS:

6. **ALTURA (m):** 8
7. **ALCORQUE (m):** 1 x 1
8. **LATITUD DE ACERADO(m):** 3
9. **LESIONES GRAVES:**
 - Árbol con sus ejes primarios antiguamente desmochados.

- Antecedentes de colapsos anteriores.
 - Cavidades asociadas a pudriciones activas, en toda su estructura. En muchos casos, presenta aberturas al exterior a través de heridas cuyos labios de compartimentación están importantemente deteriorados.

- Área canchosa en la zona basal del árbol y ZSR, asociada a muerte cambial en parte importante de su perímetro.
 - Multitud de carpóforos, pertenecientes probablemente al género *Inonotus spp.*, principalmente en el cuello del árbol.

- Grietas asociadas a procesos degradativos con cavidades en ejes primarios e inserciones de estructuras epicórmicas.
 - Probable degradación radicular severa.

10. **ESTADO GENERAL:**
 - El estado general, asociado al vigor, es bajo. No se le presupone una capacidad de generar nuevas estructuras lo suficientemente eficientes como para favorecer la consolidación de defectos. Aunque tampoco a la estructura antigua, se le presume capacidad para soportar una nueva copa con capacidad óptima de desarrollo.

- No existen alternativas que permitan minimizar los defectos, favorecer su consolidación y/o mitigar riesgos.
- Al aplicar cargas de tracción manual, se mueve significativamente toda la estructura, oscilando desde el cuello.
- El fallo se puede considerar inminente por la alta dificultad para compartimentar pudriciones que presenta la especie, debido a su debilidad ante la acción de hongos patógenos.
- Su capacidad de resiliencia se supone prácticamente nula. Sus expectativas de futuro son muy bajas, así como su capacidad de generar beneficios ecosistémicos.

Propuestas y/o consejos Se procede a su apeo inmediatamente, debido a la falta de alternativas para mitigar el nivel de riesgo que presenta, que está el rango de "no tolerable".
