AP-252-2021
CAF

COMUNICADO DE APEO DE ARBOLADO VIARIO (AP-252-21) PARTE 2ª

MOTIVO: RIESGO NO TOLERABLE

1. **FECHA:** 20 de julio de 2021
2. **SITUACIÓN:** Calle Carmen Martínez Sancho.
3. **Distrito:** San Pablo – Santa Justa.
4. **ESPECIE:** *Koelreuteria paniculata*

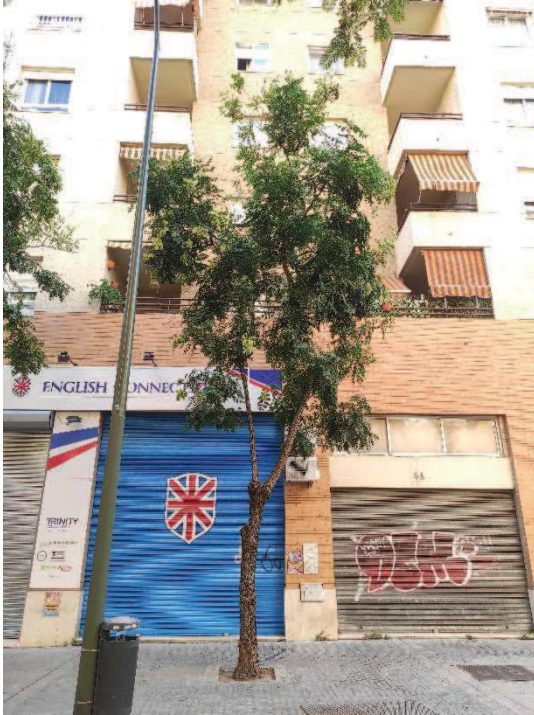
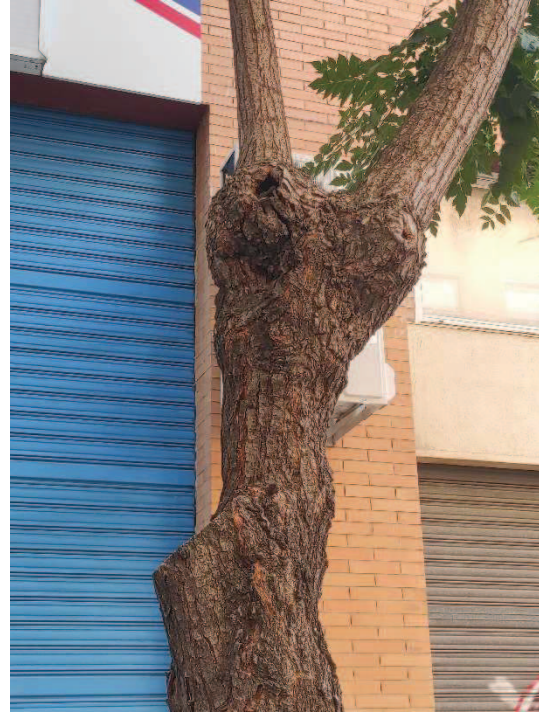
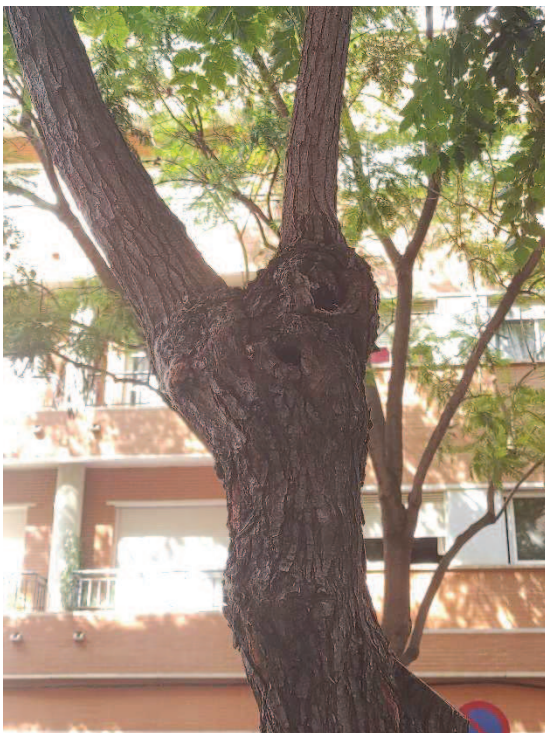
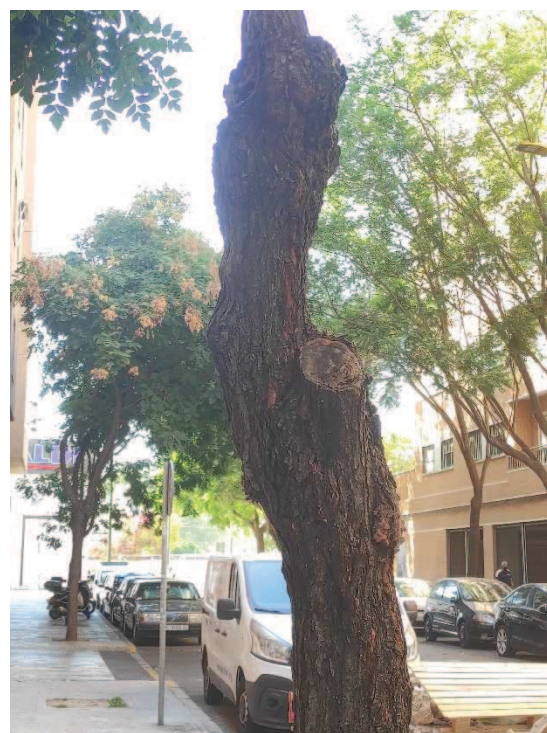
12. FOTOGRAFÍAS:

5. **P.C. (c.m):** 81
6. **ALTURA (m):** 7
7. **ALCORQUE (m):** 1 x 1
8. **LATITUD DE ACERADO(m):** 5
9. **LESIONES GRAVES:**
 - Árbol antiguamente desmochado.

- Degradación avanzada en cruz con cavidad abierta al exterior, afectando a inserciones de ejes primarios. Cavidad afectando en lados opuestos del anclaje. Aumentando su inestabilidad.

- Peso concentrado en zonas apicales.
10. **ESTADO GENERAL:**
 - El estado general, asociado al vigor, es normal. Hecho que aumenta la probabilidad de fallo debido a la baja capacidad que se le intuye a la estructura antigua de soportar el peso de una nueva copa juvenil y eficiente.

11. **OBSERVACIONES:**
 - Al aplicar cargas de tracción manual, se escucha sonido de rotura de la madera en la inserción de ejes primarios.
 - El fallo se puede considerar inminente por la alta dificultad para compartimentar el defecto a nivel de cruz.

- Sus expectativas de futuro son bajas, así como su capacidad de generar beneficios ecosistémicos.
 - Los precedentes en esta especie es especial tendencia a colapsar tronco o cruces, cuando los tejidos están afectados por pudrición fúngica activa.

- No existen alternativas que permitan minimizar los defectos, favorecer su consolidación y/o mitigar riesgos.

Propuestas y/o consejos Se procede a su apeo inmediatamente, debido a la falta de alternativas para mitigar el nivel de riesgo que presenta, que está el rango de "no tolerable".
