AP-253-2021
CAF

COMUNICADO DE APEO DE ARBOLADO VIARIO (AP-253-21) PARTE 2ª

MOTIVO: RIESGO NO TOLERABLE

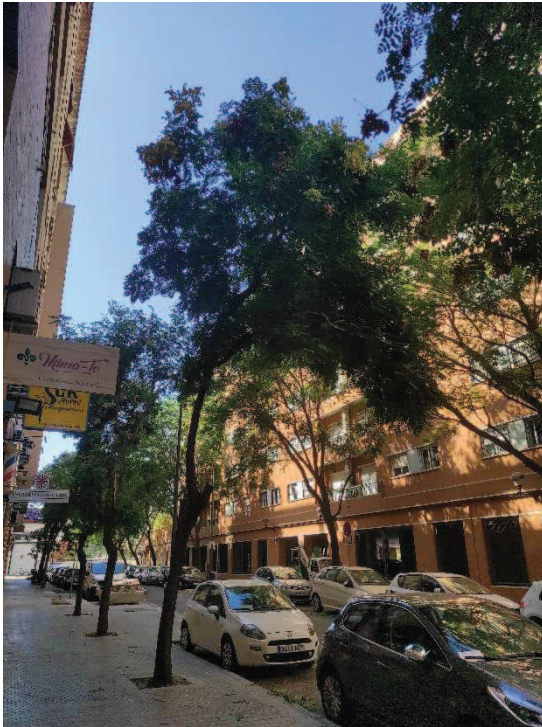
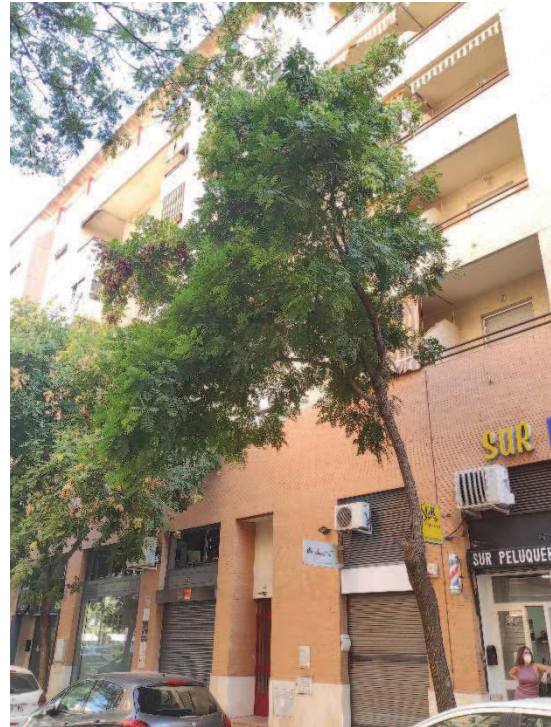
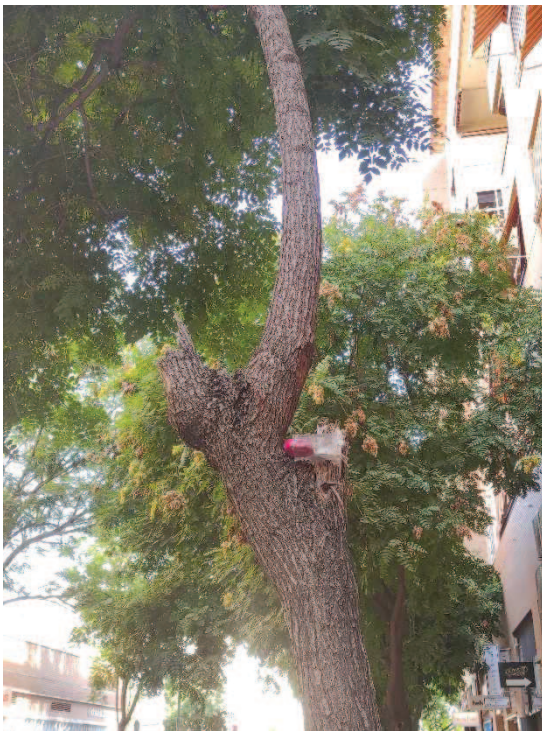
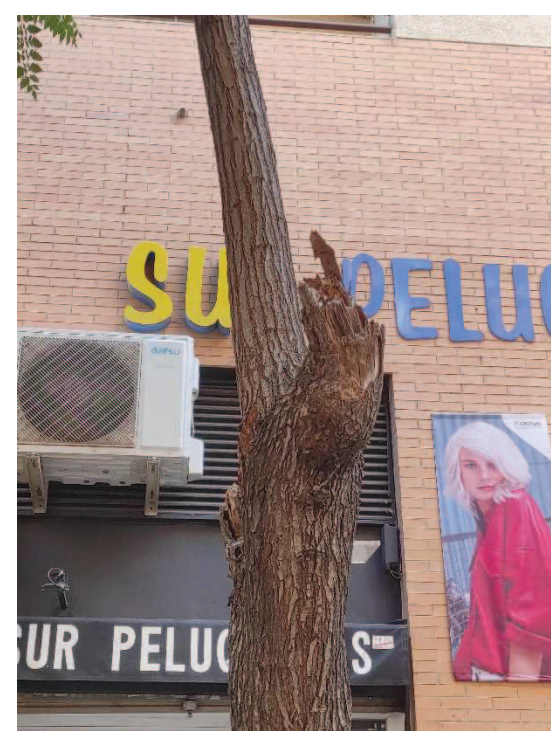
12. FOTOGRAFÍAS:

5. **P.C. (c.m):** 69
6. **ALTURA (m):** 7
7. **ALCORQUE (m):** 1 x 1
8. **LATITUD DE ACERADO(m):** 5
9. **LESIONES GRAVES:**
 - Árbol antiguamente desmochado.

- Degradación avanzada en tejido expuesto a nivel de cruz principal.
 - Colapso de aproximadamente el 50% de la copa.
 - Único eje primario generando palanca significativa, sobre inserción aparentemente afectada por pudrición.

- Peso concentrado en zonas apicales.
10. **ESTADO GENERAL:**
 - El estado general, asociado al vigor, es normal. Hecho que aumenta la probabilidad de fallo debido a la baja capacidad que se le intuye a la estructura antigua de soportar el peso de una nueva copa juvenil y eficiente.

11. **OBSERVACIONES:**
 - Al aplicar cargas de tracción manual, se escucha sonido de rotura de la madera en diferentes inserciones.
 - El fallo se puede considerar inminente por la alta dificultad para compartimentar defectos de esta naturaleza y en tan avanzado estado de degradación.

- No existen alternativas que permitan minimizar los defectos, favorecer su consolidación y/o mitigar riesgos.

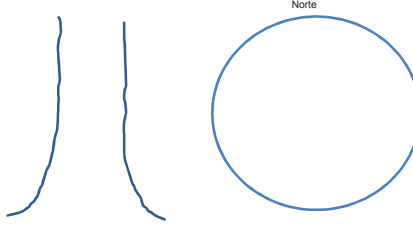
Notas, explicaciones, descripciones: Ejemplar que ha perdido 2 de sus 3 ejes primarios. El que queda, altamente ahilado por refaldados contraindicados y con el peso concentrado en su zona apical. Lo cual genera una estructura altamente oscilante ante el achaque de rachas de vientos. Se detecta en cruz, pudrición consolidada, degradando gran parte del material expuesto tras los fallos de los otros ejes primarios. Se observa muy poca pared residual. Y al testear con martillo, se detecta degradación interna en el eje que queda en pie.

Propuestas y/o consejos Se procede a su apeo inmediatamente, debido a la falta de alternativas para mitigar el nivel de riesgo que presenta, que está el rango de "no tolerable".
