AP-254-2021
CAF

COMUNICADO DE APEO DE ARBOLADO VIARIO (AP-254-21) PARTE 2ª

MOTIVO: RIESGO NO TOLERABLE

Formulario de Evaluación Básica de Riesgo de Arbolado

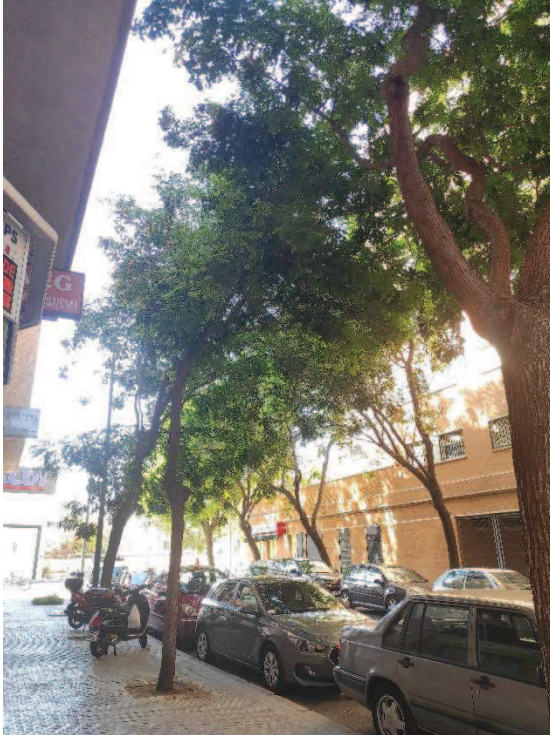
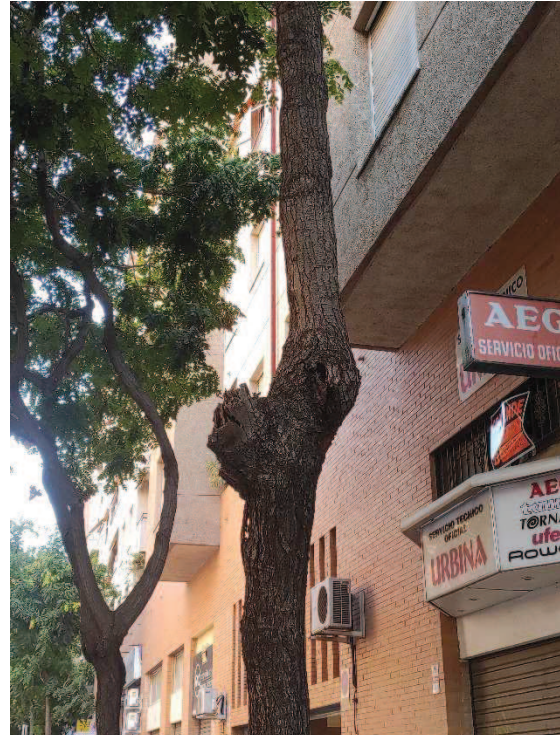
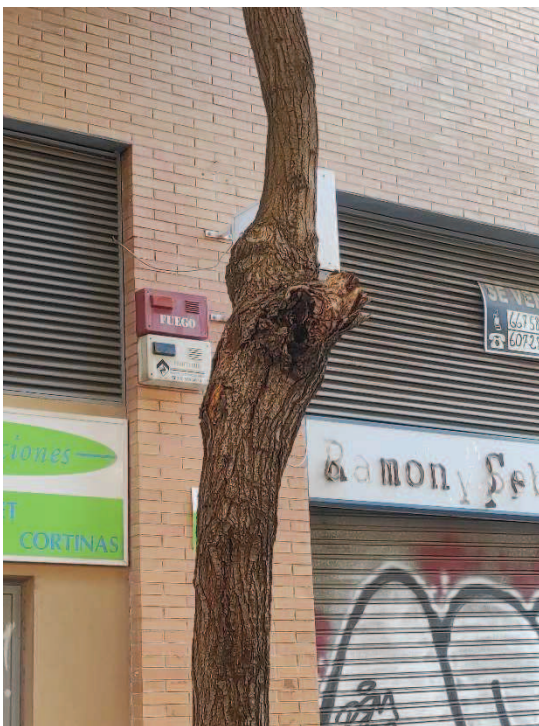
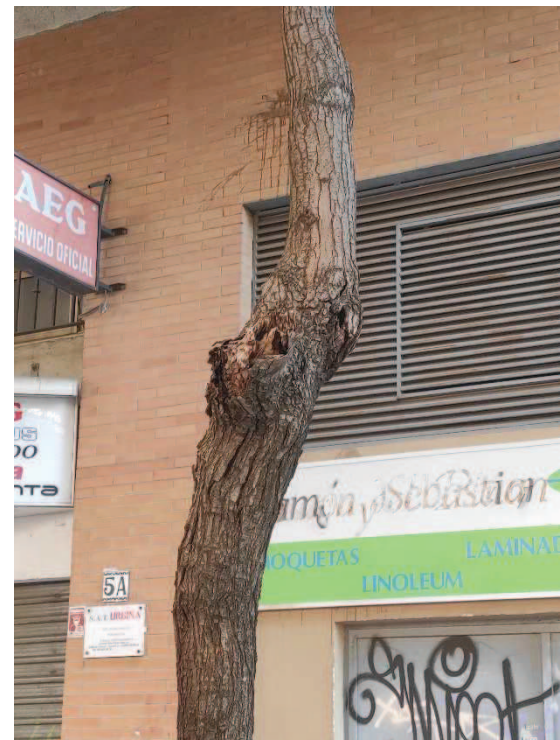
12. FOTOGRAFÍAS:

5. **P.C. (c.m):** 62
6. **ALTURA (m):** 7.5
7. **ALCORQUE (m):** 1 x 1
8. **LATITUD DE ACERADO(m):** 5
9. **LESIONES GRAVES:**
 - Árbol antiguamente desmochado.

- Degradación avanzada en tejidos expuestos tras el colapso de eje primario.
 - Cavidades en cruz, asociadas a grietas activas, comprometiendo severamente la estabilidad estructural del anclaje del eje primario.

- Peso concentrado en zonas apicales.
10. **ESTADO GENERAL:**
 - El estado general, asociado al vigor, es normal. Hecho que aumenta la probabilidad de fallo debido a la baja capacidad que se le intuye a la estructura antigua de soportar el peso de una nueva copa juvenil y eficiente.

11. **OBSERVACIONES:**
 - Al aplicar cargas de tracción manual, se escucha sonido de rotura de la madera en diferentes inserciones.
 - El fallo se puede considerar inminente por la alta dificultad para compartimentar defectos de esta naturaleza y en tan avanzado estado de degradación.

- Sus expectativas de futuro son muy bajas, así como su capacidad de generar beneficios ecosistémicos.
 - Los precedentes en esta especie es especial tendencia a colapsar tronco o cruces, cuando los tejidos están afectados por pudrición fúngica activa.

- No existen alternativas que permitan minimizar los defectos, favorecer su consolidación y/o mitigar riesgos.

Propuestas y/o consejos Se procede a su apeo inmediatamente, debido a la falta de alternativas para mitigar el nivel de riesgo que presenta, que está el rango de "no tolerable".
