Expediente: 205/2021

AP-321 a 327-2021
AAP

SOLICITUD DE APEO DE ARBOLADO VIARIO (AP-327-21) PARTE 2ª

MOTIVO: INCOMPATIBILIDAD CON TENDIDO ELÉCTRICO

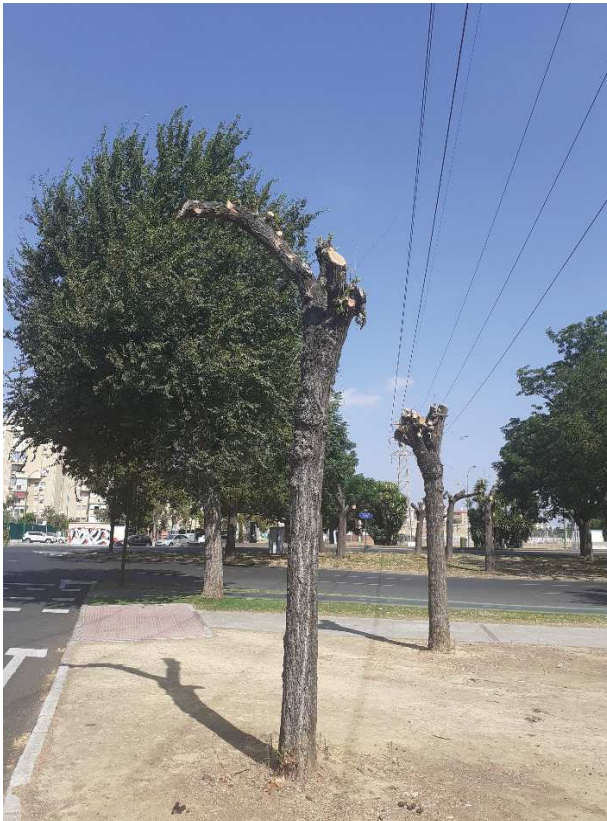
12. FOTOGRAFÍAS:

1. **FECHA:** 19 de agosto de 2021
2. **SITUACIÓN:** Calle Tesalónica.
3. **Distrito:** San Pablo – Santa Justa.
4. **ESPECIE:** *Ulmus pumila*.
5. **P.C. (c.m):** 54
6. **ALTURA (m):** 5
7. **ALCORQUE (m):** Terrizo
8. **LATITUD DE ACERADO(m):** -
9. **LESIONES GRAVES:**
 - Desmoche de toda la copa por debajo de la cruz principal.
10. **ESTADO GENERAL:**
 - El estado fisiológico, asociado al vigor, es normal. Hecho que aumenta la situación de interferencia con las líneas eléctricas.
11. **OBSERVACIONES:**
 - Se recomienda el apeo del ejemplar, por criterios de gestión.
 - Se recomienda la no sustitución del ejemplar en la misma situación debido a las interferencias que se ocasionan con el tendido eléctrico, a excepción de que el cableado fuese soterrado en el futuro.

Notas, explicaciones, descripciones: Ejemplar cuyo desarrollo es inviable por situarse justo bajo cables de tendido eléctrico. Debido al porte de la especie, no se podrá generar nunca una copa funcional. Por lo que se acuerda conjuntamente con el personal técnico municipal, eliminar aquellos ejemplares que suponen interferencias insalvables con la línea eléctrica, paulatinamente.

Propuestas y/o consejos Se propone la tala por criterios de gestión, debido a las interferencias existentes entre el ejemplar y su entorno, y la falta de alternativas para salvarlas. Se recomienda la no sustitución del ejemplar en la misma situación debido a las interferencias que se ocasionan con el tendido eléctrico, a excepción de que el cableado fuese soterrado en el futuro.
