Expediente: 274/2021

AP-492-2021
CAF

SOLICITUD DE APEO DE ARBOLADO VIARIO (AP-492-21) PARTE 2ª

MOTIVO: RIESGO NO TOLERABLE

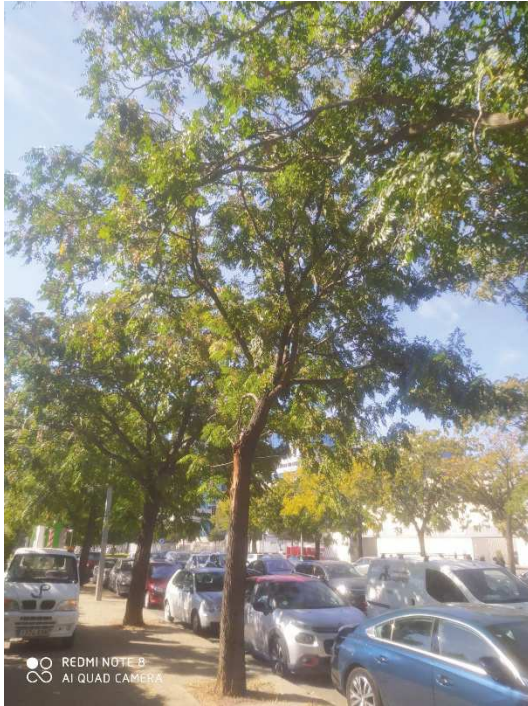
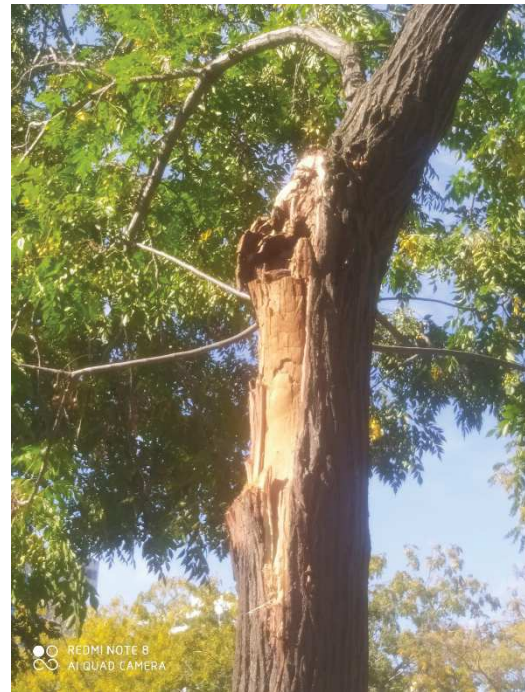
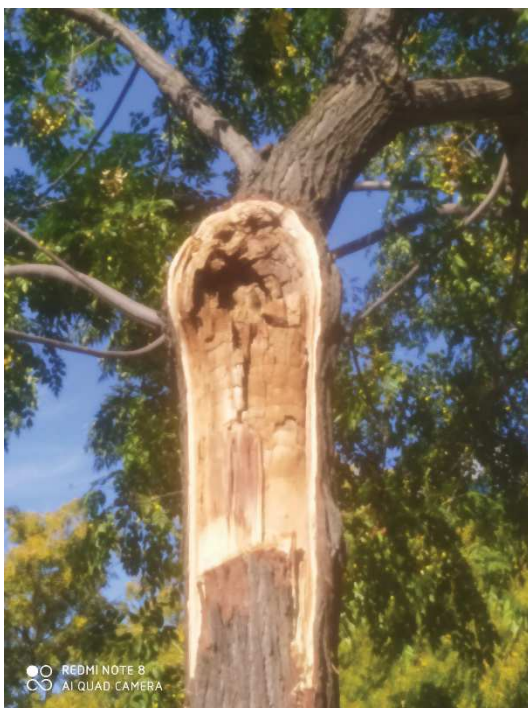
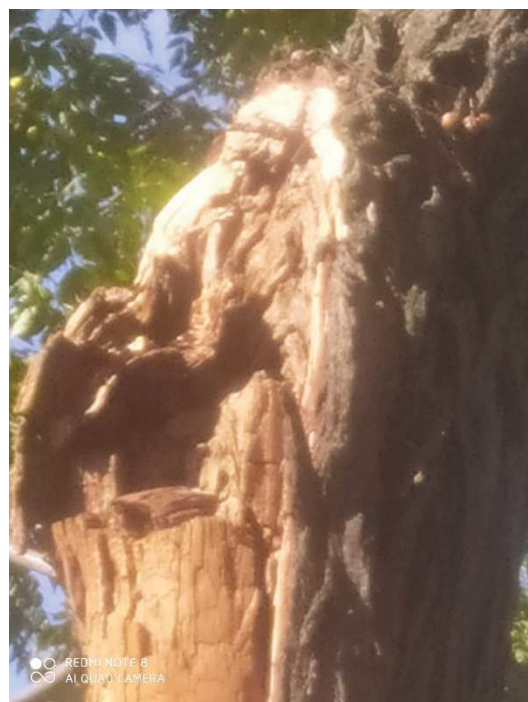
12. FOTOGRAFÍAS:

7. **ALCORQUE (m):** 1 x 1
8. **LATITUD DE ACERADO(m):** 6
9. **LESIONES GRAVES:**
 - Pudrición severa y consolidada, asociada a cavidad, afectando al anclaje del único eje primario y cruz.

- Se detecta en la base del eje primario, pudrición interna avanzada, puesto que al testeo con martillo de teflón, se obtienen sonidos acorchados, compatibles con un alto nivel de degradación interna.

10. **ESTADO GENERAL:**
 - El estado general, asociado al vigor, está dentro de los parámetros normales, aparentemente.
11. **OBSERVACIONES:**
 - Se estima que la pérdida de capacidad de soporte mecánico es definitiva.

- Se aplica fuerza de tracción manual en copa, y las grietas en cruz, se abren significativamente. Por lo que dichas grietas están activas. Da la sensación de que el eje podría colapsar sólo con la fuerza que una persona puede aplicarle desde la cesta de la PEMP.

- El fallo que ha desencadenado la pérdida de estabilidad tuvo lugar durante un EMA, y exteriormente no era visible el estado interior de la cruz.

Propuestas y/o consejos Se solicita su apeo por nivel de RIESGO NO TOLERABLE. No existiendo alternativas para mitigarlo, y a la vez favorecer la consolidación de los defectos. Su resiliencia para formar una nueva copa se estima mínima.
