**Expediente 70/2021**

AP-506-2021  
CAF

## COMUNICADO DE APEO DE ARBOLADO VIARIO (AP-506-21) PARTE 2ª

### MOTIVO: RIESGO NO TOLERABLE

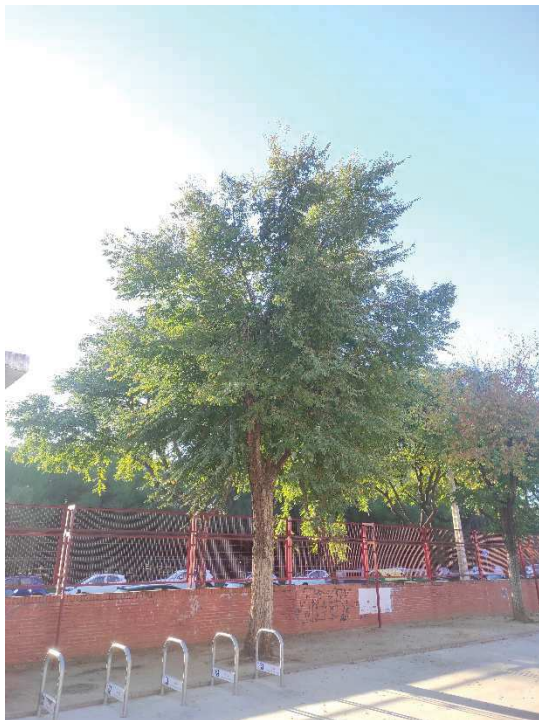
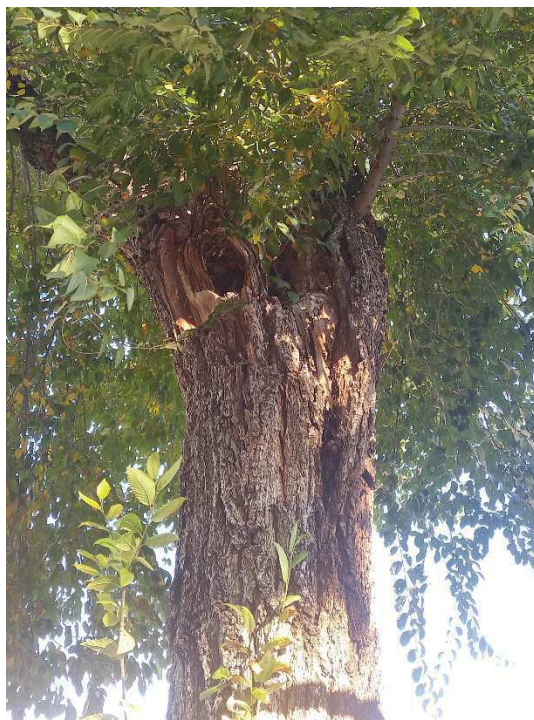
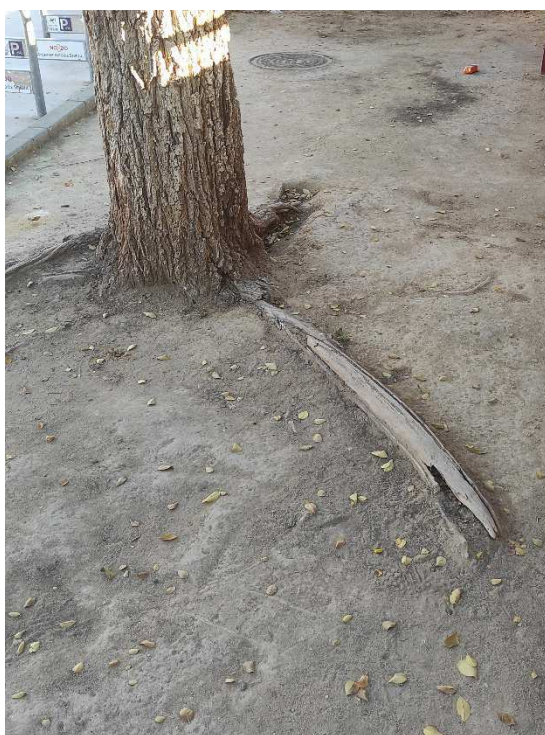
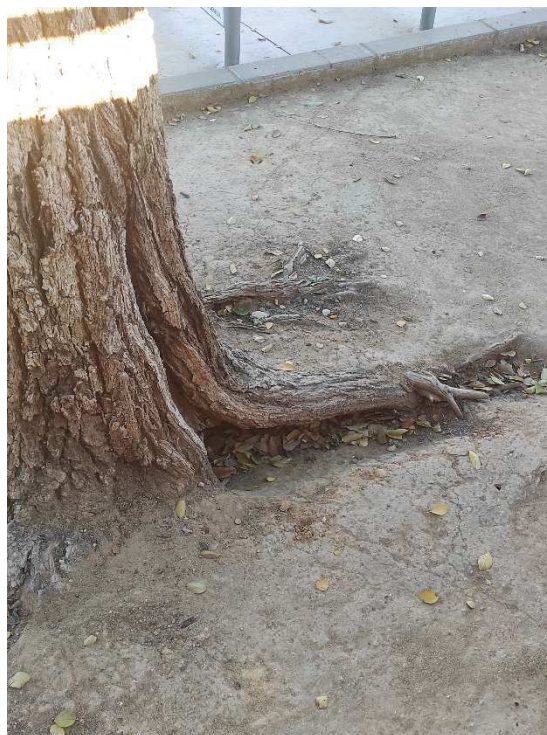
**12. FOTOGRAFÍAS:**

- Deterioro definitivo de aproximadamente el 50% de sus sistema radicular en la ZSR más cercana al muro perimetral del centro.
  - Pudrición a nivel de cuello, con cavidad asociada.

- Pudrición severa en cruz primaria, asociada a actividad fúngica avanzada. Probablemente la cavidad llegue a comunicarse con la pudrición en el cuello.

- Grietas activas en el entorno de los anclajes de los ejes primarios afectados por los defectos ya expuestos en cruz.
10. **ESTADO GENERAL:**
  - El estado fisiológico, respecto a la vigorosidad, está dentro de los parámetros normales. Lo cual aumenta su probabilidad de fallo, debido a la incapacidad de la zona de cruz y de cuello de soportar una copa con un significativo vigor aparente.

11. **OBSERVACIONES:**
  - Se aplica tracción manual en copa, y se observa un balanceo significativo a nivel de cuello. Se llegan a escuchar crujidos de la madera bajo el cuello.

- Se estima que la pérdida de soporte mecánico del cuello y zona basal del tronco es severa.
  - Se decide eliminarlo inmediatamente, porque se estima que el riesgo respecto a vuelco o rotura de tronco, podría darse imprevisiblemente. Incluso sin necesidad de episodios de meteorología adversa.

Se apea en el momento, debido a que se le asocia un nivel de RIESGO NO TOLERABLE, y debido a que el fallo puede ser repentino. Sin existir alternativas que permitan la consolidación de los defectos.
