OBJETO DEL APEO: *Quercus robur* con id nº 506 situado en los jardines del Real Alcázar de acuerdo con el informe Técnico emitido al respecto.

FICHA DE APEO DE ARBOLADO EN JARDINES DEL REAL ALCÁZAR DE SEVILLA

1. **FECHA:** 19/11/2020
2. **SITUACIÓN:** Jardines del Real Alcázar **DISTRITO:** Casco Antiguo
ESPECIE: *Quercus robur*
3. **Nº ID:** 506
4. **P.C. (c.m):** 180 **ALTURA (m):** 14,5 **ALCORQUE (m):** Camino de albero

ISA Formulario de Evaluación Básica de Riesgo de Arbolado

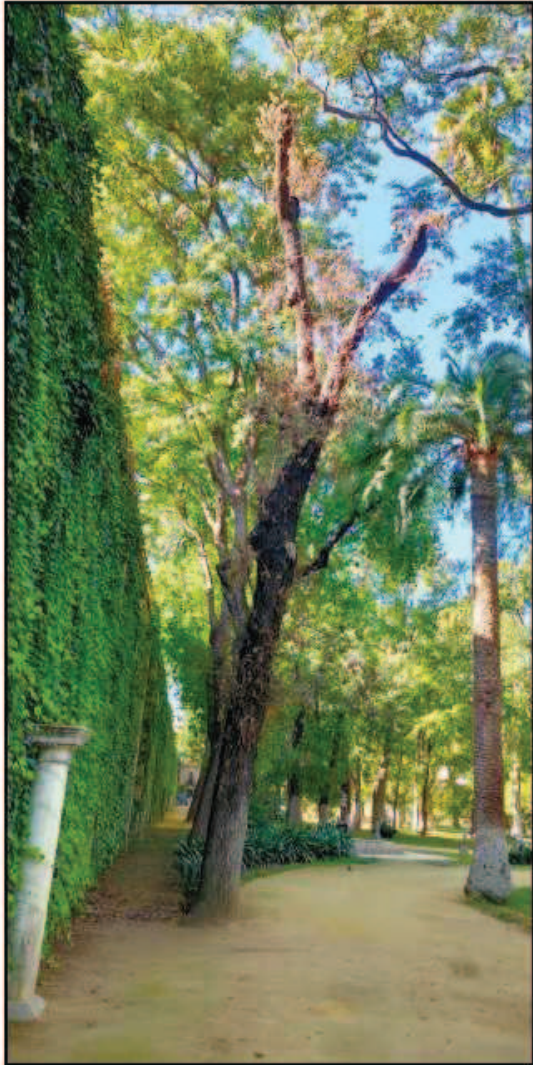
5. **LESIONES GRAVES:** Fractura de uno de sus ejes principales
6. **ESTADO GENERAL:** Ejemplar muerto, está seco al 100%. Se trata de uno de los pocos ejemplares del género *Quercus sp* que sobrevivían en el Real Alcázar. Esta especie se encuentra fuera de su zona bioclimática, debido principalmente a que no tolera bien las temperaturas extremas de la época estival. Esto suele provocar graves quemaduras solares en corteza y hojas y acaba acarreado un debilitamiento de su capacidad fotosintética que suele ser aprovechado por otros agentes oportunistas como ciertas plagas y hongos. En líneas generales presenta riesgos bajo unos parámetros tolerables, solo el riesgo de fallo por vuelco completo se considera alto para causar daños sobre la muralla histórica.

Vista general del árbol

1. Tala. Se trata de un árbol completamente seco al 100%. Se recomienda su apeo programado. En el caso de que se pretenda renovar la posición, debido a la alta exposición a la luz solar y a la ausencia de factores de protección, se recomienda utilizar otra especie mejor adaptada a las condiciones específicas de la posición y su entorno.

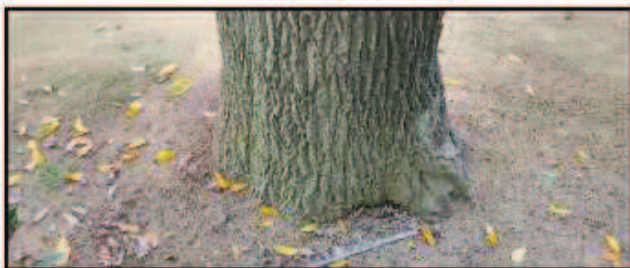
Detalle de la base del tronco

Riesgo de vuelco completo por degradación del sistema radicular de anclaje

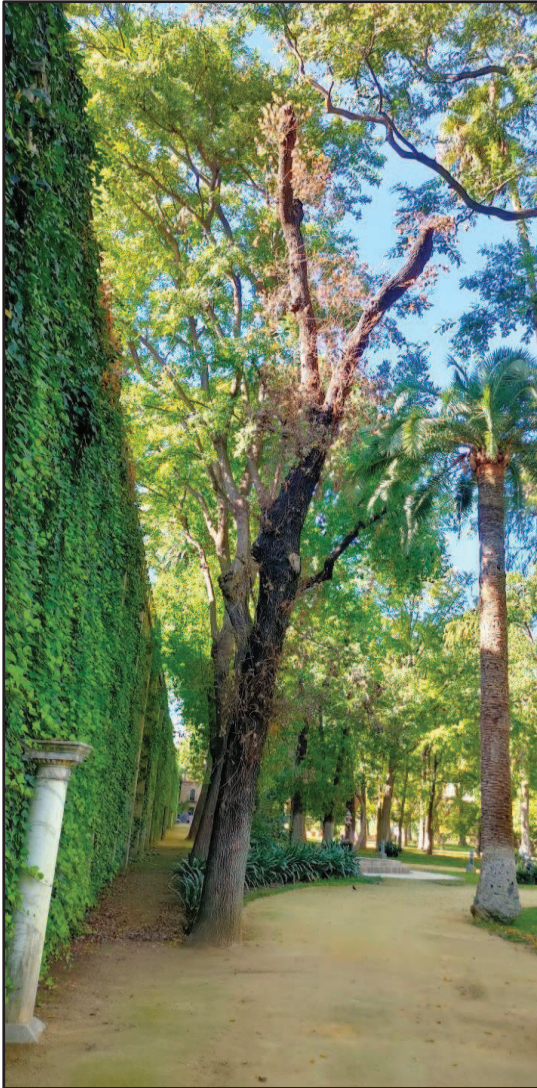
Ejemplar muerto, esta seco al 100%. Se trata de uno de los pocos ejemplares del género *Quercus sp* que sobrevivían en el Real Alcázar. Esta especie se encuentra fuera de su zona bioclimática, debido principalmente a que no tolera bien las temperaturas extremas de la época estival. Esto suele provocar graves quemaduras solares en corteza y hojas y acaba acarreado un debilitamiento de su capacidad fotosintética que suele ser aprovechado por otros agentes oportunistas como ciertas plagas y hongos. En líneas generales presenta riesgos bajo unos parámetros tolerables, solo el riesgo de fallo por vuelco completo se considera alto para causar daños sobre la muralla histórica.

1. Vista general

2. Conservación de la primera sección de su tronco como nicho ecológico. Se propone reducir la sección de su tronco hasta los 3-4m de altura, simulando una rotura natural en la zona de corte. Con esta medida se pretende conservar el tronco como refugio para la avifauna local y otros agentes macro y microscópicos que colaboran en el buen funcionamiento del ecosistema de un jardín histórico como este. Esta medida puede tener una vigencia de entre 2 y 4-5 años, cuando la sección muestre suficientes signos de degradación interna, se valoraría su apeo definitivo y/o su traslado a otra zona de los parterres interiores del Real Alcázar para que continúe aportando los beneficios mencionados desde una posición abatida, sin riesgo alguno.

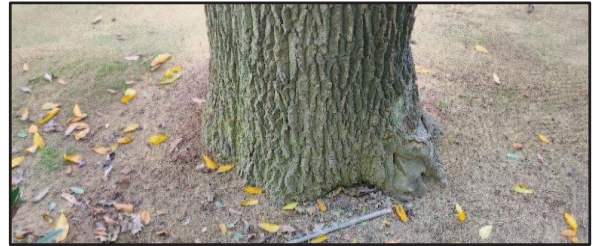
2. Detalle de la base del tronco

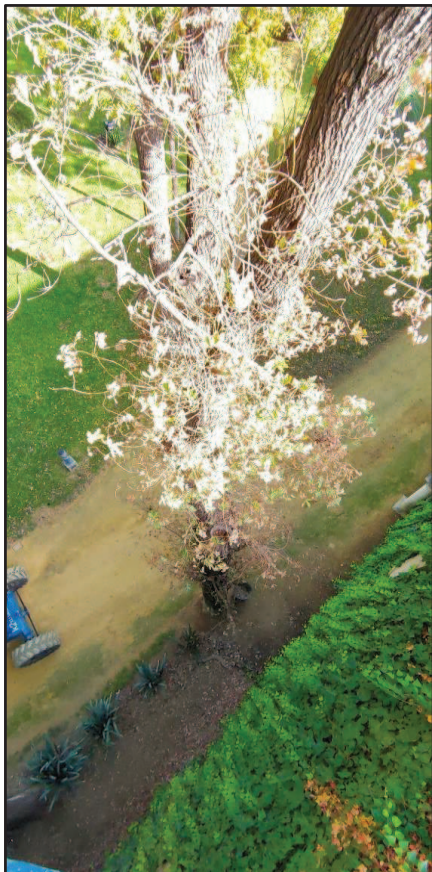
Fractura del tronco por debilitamiento de resistencia estructural

5. Vista superior tronco principal

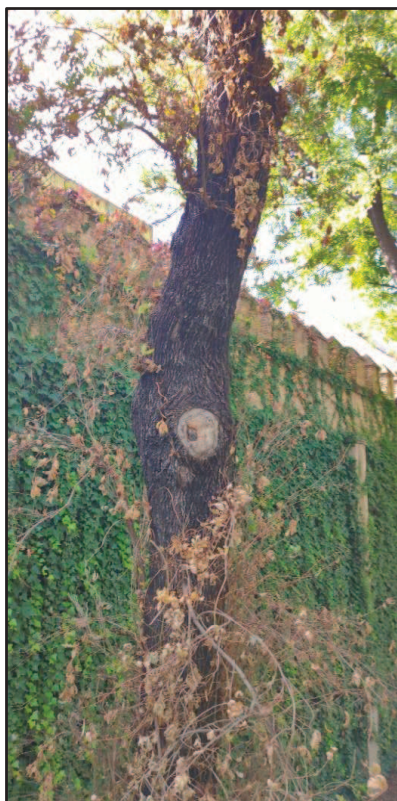
6. Detalle sección intermedia del tronco

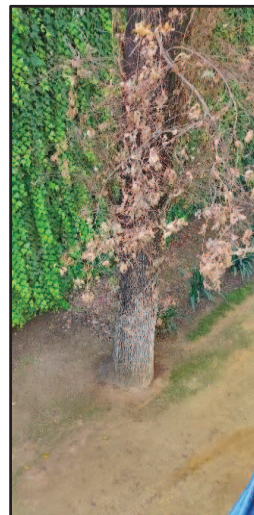
4. Detalle cara sur

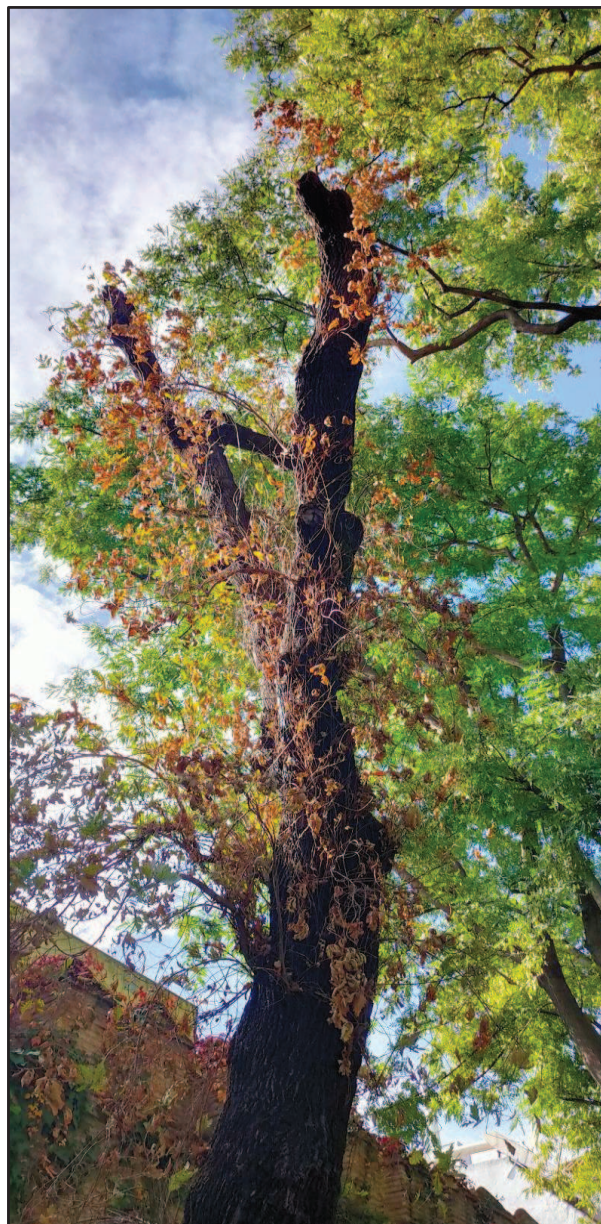
Principal (es) preocupación (es): La principal preocupación es la fractura de uno de sus ejes principales

7. Detalle de la parte superior de la copa
