Expediente: 25/2021

AP-31-2021
AAP

FICHA DE SOLICITUD APEO DE ARBOLADO ZONA VERDE (31-2021) 2ª PARTE

MOTIVO DEL APEO: RENOVACIÓN DE ARBOLADO.

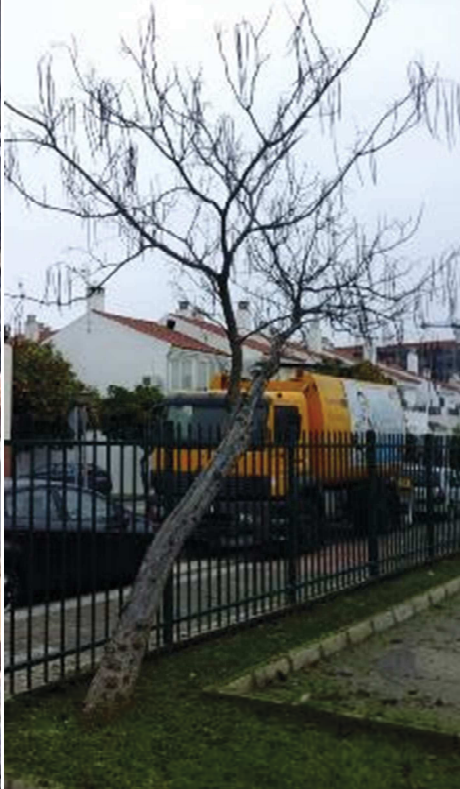
Vista General

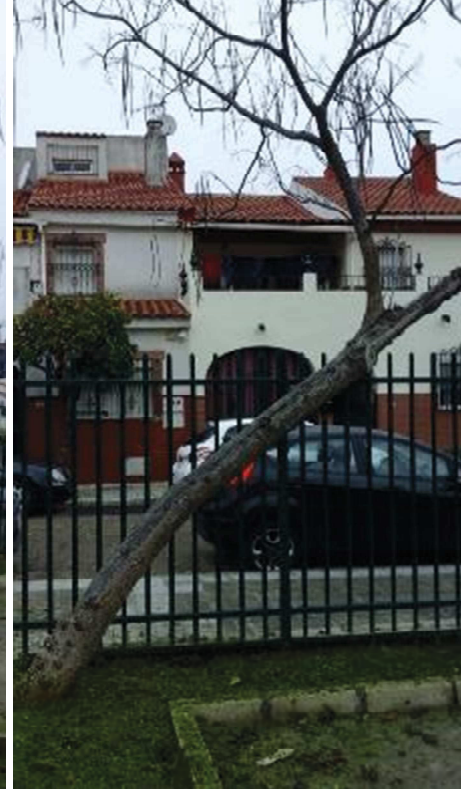
Árbol decrepito situado en un parterre corrido de tierra. Tronco muy inclinado (45°) seguramente por ausencia de entutoramiento efectivo y curvado por exceso de peso. Se aprecia descortezamiento, madera vista y fendas a lo largo del tronco en la zona de tensión y ramas primarias, producida seguramente a partir de muerte cambial tras exposición al sol, llegando a afectar a un 30% del perímetro; se observa madera de reacción y ligera degradación de la madera. Copa rala, con poco vigor. La inclinación se ha corregido posteriormente en copa mediante refaldeo y eliminación de rama primaria; como consecuencia se aprecian amplias heridas de poda con madera vista.

Desde un punto de vista de riesgo y tras la evaluación visual y determinación posterior del nivel de riesgo basada en las Fichas ISA, el posible fallo por rotura de tronco por encima suelo, se clasifica como de RIESGO MODERADO para peatones en la actualidad.

Inclinación (45°) del tronco seguramente por ausencia de entutoramiento efectivo y curvado por exceso de peso

Se recomienda apeo por criterio de gestión y sustitución al considerarse no viable a corto/medio plazo y aportar pocos servicios ecosistémicos.

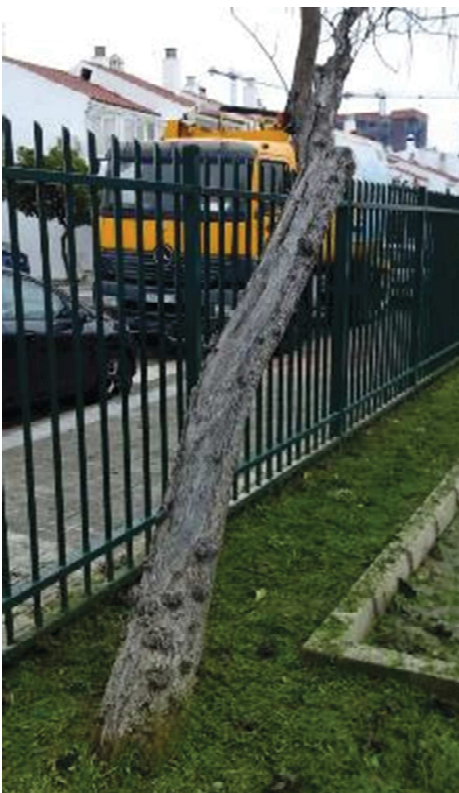
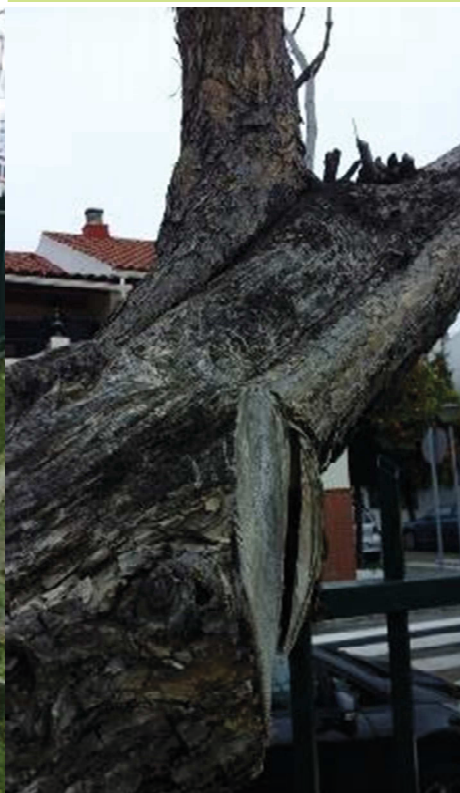
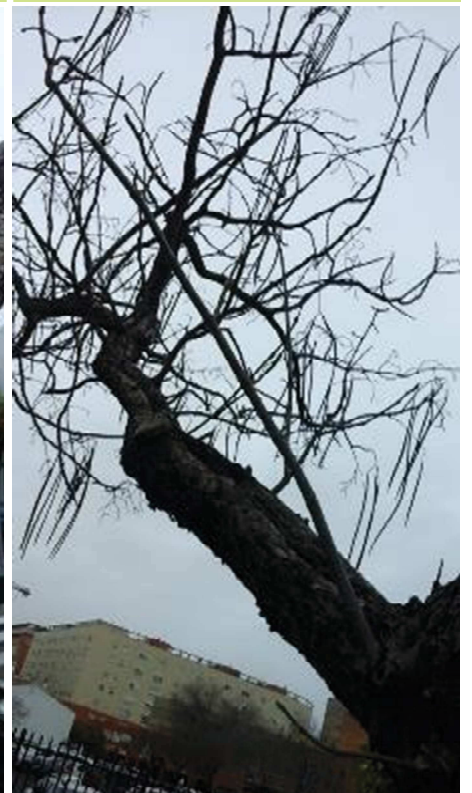
Árbol decrepito que aporta pocos servicios ecosistémicos. Se aprecia descortezamiento, madera vista y fendas a lo largo del tronco en la zona de tensión y ramas primarias, llegando a afectar a un 30% del perímetro

Descortezamiento, madera vista y fendas a lo largo del tronco en la zona de tensión y ramas primarias, producida seguramente a partir de muerte cambial tras exposición al sol, y que llega a afectar a un 30% de su perímetro; se aprecia madera de reacción y ligera degradación de la madera. Copa rala, con poco vigor. Débil inserción de rama primaria.
