AP-26-2021
AAP

*“ÚNICO.- Autorizar el apeo de un ejemplar de **Brachychiton populneus** con ID nº 1.851, situado en Avenida Francia (AP-26-2021). De acuerdo con el informe del Servicio Técnico: **MOTIVO DEL APEO:** Riesgo no tolerable. Importante inclinación del árbol sobre calzada y zona de aparcamiento (próxima a 30°), potencialmente activa, y agravada por la ausencia de compensación de la carga en altura, por la rotura y levantamiento del pavimento circundante hasta 2m del pie, y por la presencia de varias raíces estrangulantes al nivel del cuello del tronco. El riesgo de fallo es elevado a pesar de la actuación de control de carga de copa efectuada en 2019, detectándose un incremento sustancial de la inclinación en base al registro histórico del ejemplar, que hay evidencias de la debilidad mecánica del sistema radicular, y considerando los numerosos antecedentes de vuelco de ejemplares coetáneos de la misma especie por fallo del anclaje. **ESTADO GENERAL:** Árbol maduro, con vitalidad media y sin afecciones foliares relevantes. Poda de control de copa en junio 2019 para mitigar el alto riesgo de vuelco e inducir la tendencia progresiva a la compensación de la carga de la incli

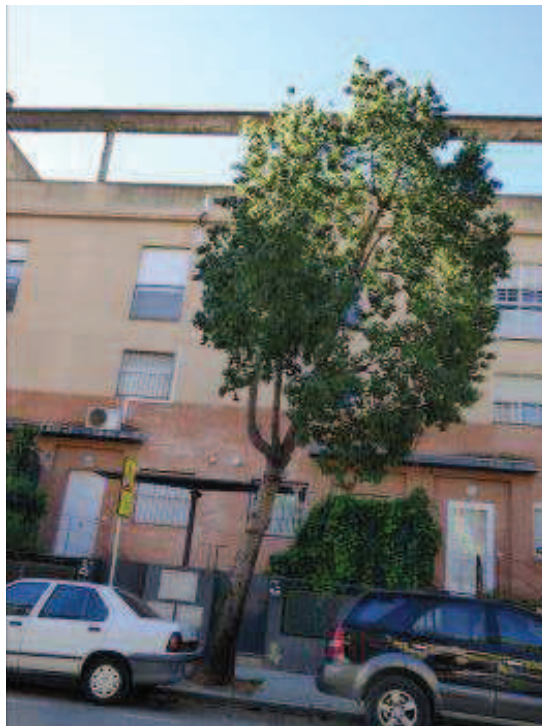
5. **LATITUD DE ACERADO:** Acceso a viviendas.
6. **LESIONES GRAVES:** Inclinado 29°NE, sin compensación en copa a pesar de la poda de control de carga realizada en junio 2019. Rotura y levantamiento del bordillo del alcorque y pavimento hasta 2m del pie, en la zona de tracción de la inclinación (SW) y perpendiculares (S y W). Presencia de raíces superficiales estrangulantes alrededor del cuello del tronco de hasta 4cm de diámetro. Antiguos daños potenciales en raíces leñosas por instalación y reparación de canalizaciones subterráneas de servicios urbanos (alumbrado público, gas, comunicaciones y acometidas EMASESA).

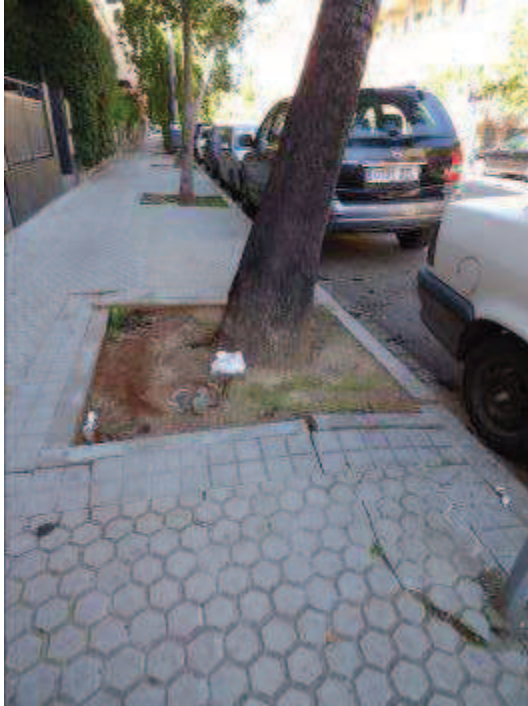
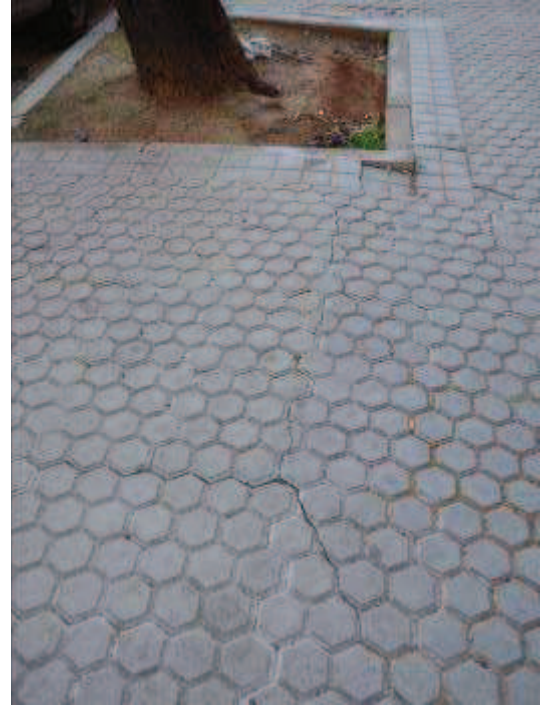
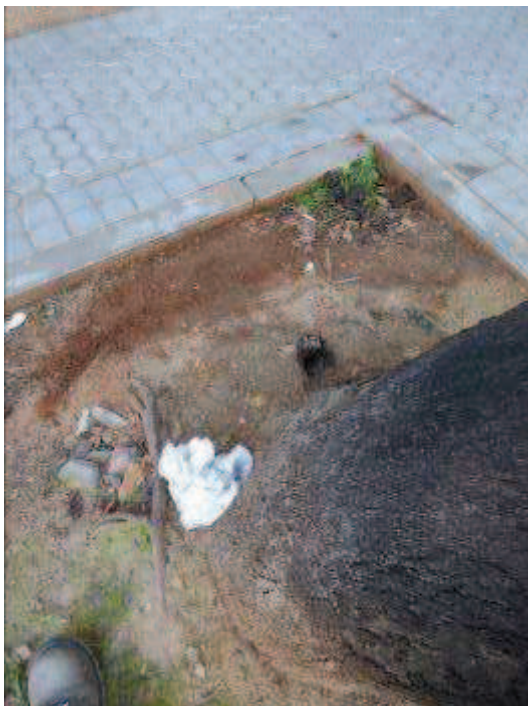
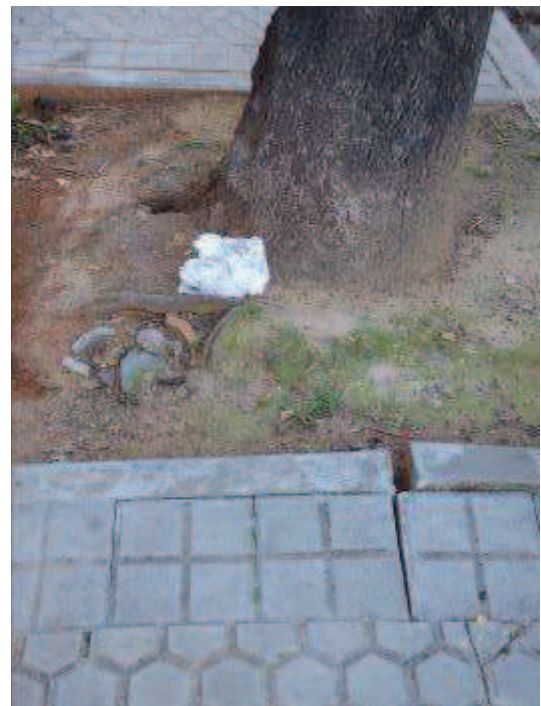
9. FOTOGRAFÍAS

7. **ESTADO GENERAL:** Árbol maduro, con vitalidad media y sin afecciones foliares relevantes. Poda de control de copa en junio 2019 para mitigar el alto riesgo de vuelco e inducir la tendencia progresiva a la compensación de la carga de la inclinación en altura, sin observarse tras un año la mejora prevista o el refuerzo estructural del ejemplar.

Árbol maduro, con vitalidad media y sin afecciones foliares relevantes. Presenta una estructura fuertemente inclinada hacia calzada, **29 grados Noreste**, sin compensación de la carga de la inclinación en copa. Se han registrado evidencias de **inclinación activa** (seguimiento histórico fotográfico del ejemplar). Se observa rotura y levantamiento ostensible del pavimento en la zona de tensión de la inclinación (SW, S y W), hasta aproximadamente 2m del pie. Presencia de raíces superficiales estrangulantes de 4cm de diámetro entorno al cuello del tronco. Sin defectos mecánicos significativos en tronco y ramas principales.

Tras realizar en junio de 2019, actuación de poda de control de copa con el objetivo de reducir la carga de la inclinación e inducir el crecimiento vertical del ejemplar, no se observa la tendencia a la compensación de la inclinación esperada y se siguen registrando indicios de inclinación activa. Considerando este factor, y sumado a la importante inclinación detectada (en general, se considera inclinación grave en alineaciones viarias a partir de 30 grados), a la presencia superficial de raíces estrangulantes que potencialmente han restringido el desarrollo y expansión del sistema radicular, a los antiguos daños infringidos en raíces leñosas (presencia de servicios subterráneos y acometidas alrededor del alcorque, incluyendo alumbrado urbano), y siendo esta especie especialmente sensible a las afecciones del sistema radicular, con numerosos antecedentes de vuelco por debilitamiento del anclaje en árboles maduros que no reflejaban ningún síntoma externo aparente de decaimiento fisiológico o deterioro mecánico, **se recomienda el apeo y sustitución de este ejemplar.**
