Expediente: 29/2021

AP-33 a 37-2021
AAP

SOLICITUD DE APEO DE ARBOLADO VIARIO (AP-36-21) PARTE 2ª

MOTIVO DEL APEO: RIESGO NO TOLERABLE

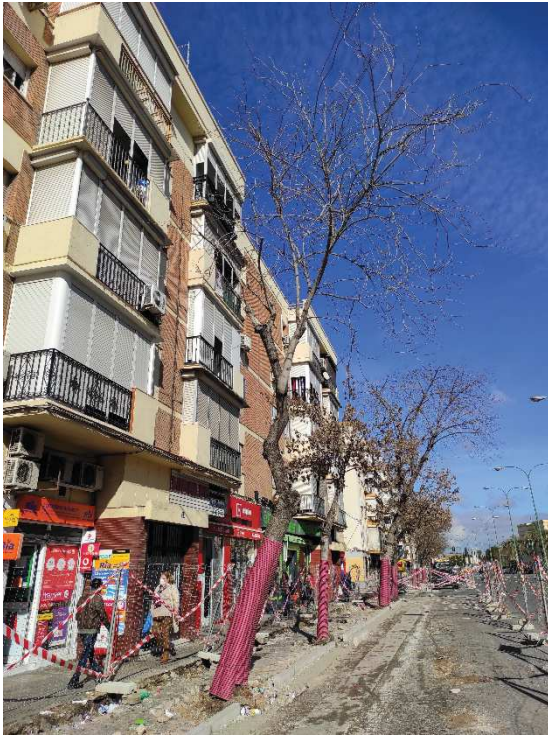
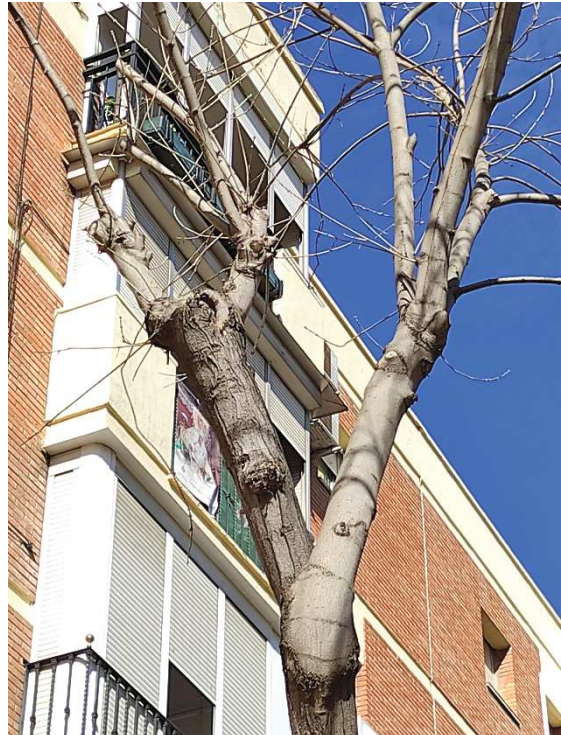
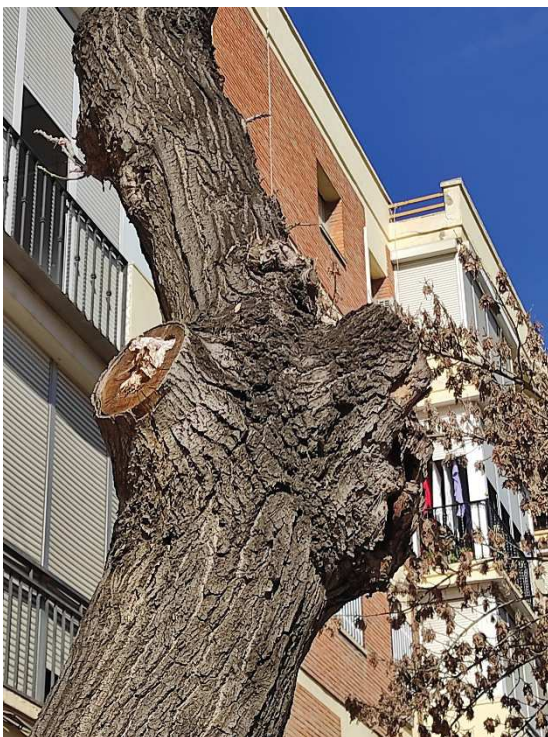
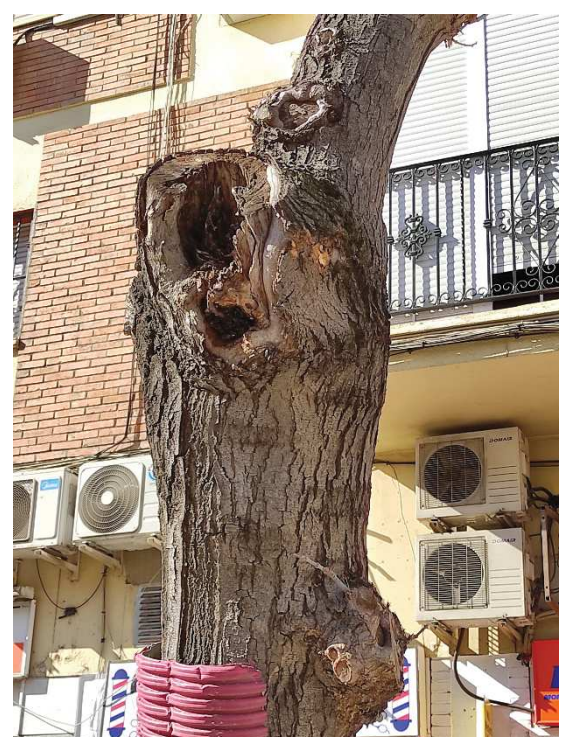
12. FOTOGRAFÍAS:

7. **ALCORQUE (m):** 1 x 1
8. **LATITUD DE ACERADO(m):** 4
9. **LESIONES GRAVES:**
 - Árbol con sus ejes primarios y secundarios antiguamente terciados.
 - Antecedentes de colapso de ejes juveniles (epicórmicos anclados en puntos de antiguos terciados).

- Angulaciones en tronco, ejes primarios y secundarios que generan puntos estructuralmente vulnerables a la hora de disipar cargas de vientos, de moderados a intensos, durante un episodio de meteorología adversa.

- Cavidades asociadas a pudriciones activas, repartidas por cruz primaria, ejes primarios y secundarios. En muchos casos, presenta aberturas al exterior a través de heridas.

- Carpóforo en fase telomorfa en horquilla secundaria, probablemente del género *Innonotus sp.*
10. **ESTADO GENERAL:**
 - El estado general, asociado al vigor, es bajo. No se le presupone una capacidad de generar nuevas estructuras lo suficientemente eficientes como para favorecer la consolidación de defectos. Aunque tampoco a la estructura antigua, se le presume capacidad para soportar una nueva copa con capacidad óptima de desarrollo.

- El fallo se puede considerar inminente por la alta dificultad para compartimentar pudriciones que presenta la especie, debido a su debilidad ante la acción de hongos patógenos.
- Su capacidad de resiliencia se supone prácticamente nula, sobre todo teniendo en cuenta el estrés añadido que pueden suponer las tareas ejecutadas en las obras que tienen lugar en su entorno.

Propuestas y/o consejos Se propone su apeo y reposición, puesto que no existen alternativas para permitir la viabilidad del ejemplar dentro de unos rangos razonablemente tolerables de riesgo asociado a él.
