Expediente 1/2021

AP-38-2021
AAP

COMUNICADO DE APEO DE ARBOLADO VIARIO (AP-38-21) PARTE 2ª

MOTIVO: POR CRITERIOS DE GESTIÓN/RENOVACIÓN

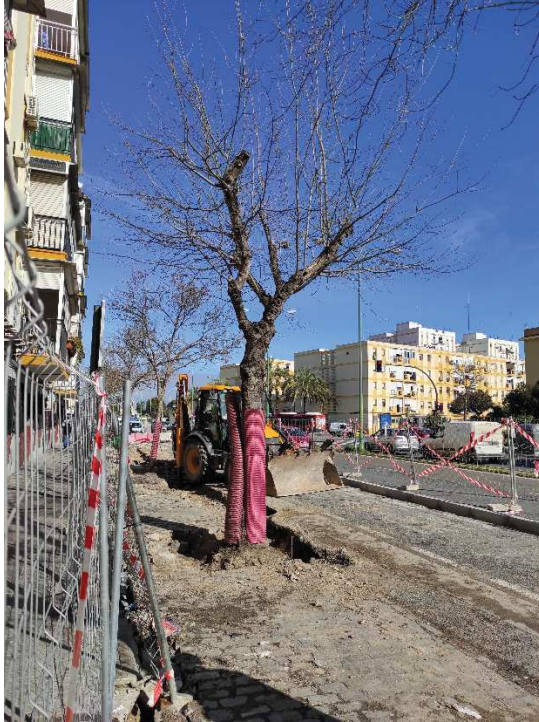
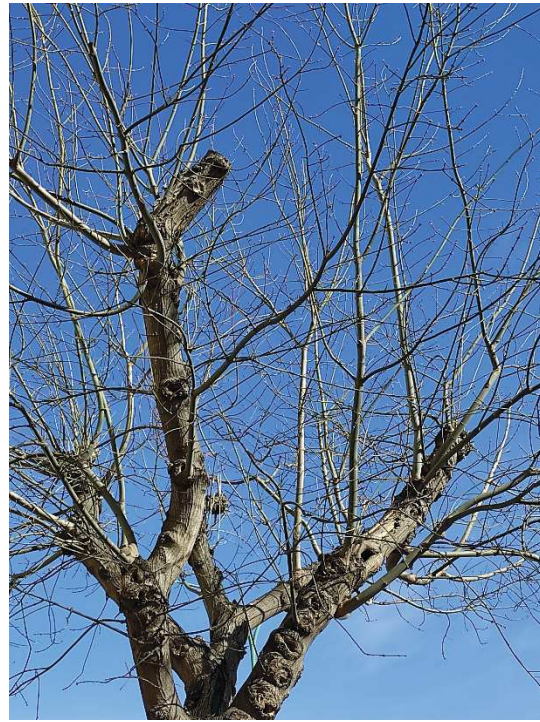
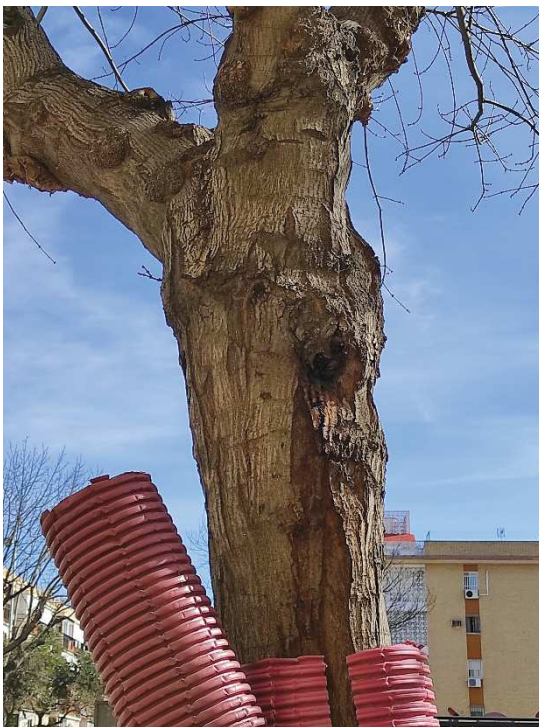
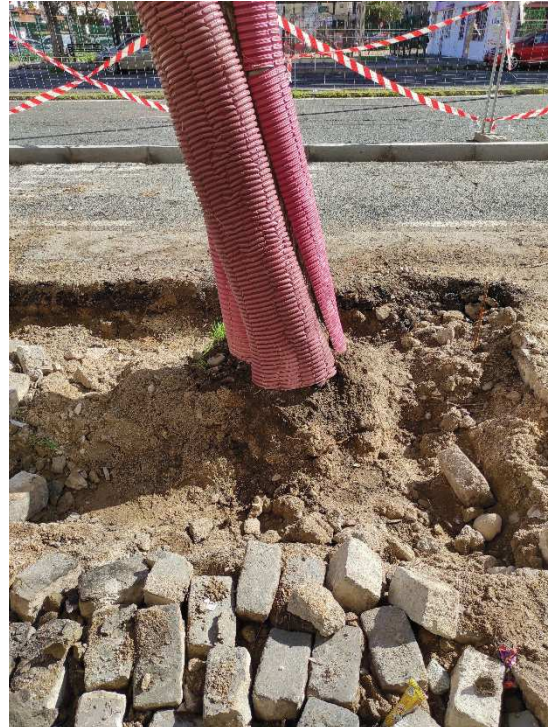
12. FOTOGRAFÍAS:

- Ejemplar antiguamente terciado. En los puntos donde se practicaron los cortes de reducción, se observa pudriciones activas en tejidos con una significativa degradación actualmente.
- Cavidades en tronco y ejes primarios con abertura al exterior y asociadas previsiblemente a los procesos activos de degradación ya señalados.
- Multitud de estructuras juveniles de origen epicórmico ancladas sobre ejes con tejidos significativamente degradados que probablemente hayan sufrido un deterioro intenso en su capacidad de soporte mecánico.
- Se detecta la presencia de carpóforos de hongos saprófitos, que por su apariencia y estructura pudiera tratarse de *Inonotus rickii*.

- El estado fisiológico, asociado al vigor, se encuentra bajo parámetros normales en sus estructuras juveniles surgidas tras las podas drásticas realizadas en el pasado. Debido a las pudriciones generadas a raíz de estas actuaciones, y al hecho constatado de presentar actividad fúngica activa en dicho puntos, la probabilidad de fallo de estas nuevas reiteraciones se considera alta en el momento en el que sean sometidas a cargas dinámicas por encima de la media o las propias cargas estáticas que generará el crecimiento de las estructuras con el paso del tiempo.

- Se observan algunas heridas de tejidos activos en la zona radicular descubierta, probablemente generadas por la propia retirada del material que la cubría. Estos daños, a pesar de no ser graves a priori, sí que tienen capacidad de mermar en el medio plazo la ya de por sí comprometida vitalidad del ejemplar.
- La especie que nos ocupa presenta una serie de características que hacen determinar una corta vida útil futura al ejemplar en la situación en la que se encuentra; tiene dificultades para compartimentar y consolidar defectos causados por patógenos de tipo fúngico especialmente. Por lo que, en ejemplares que han sufrido podas severas, su madera tiene una baja resistencia ante una posible colonización fúngica. Y por tanto, también una baja resiliencia para sobreponerse tras la agresión que supone este tipo de podas.
