AP-39-2021
AAP

COMUNICADO DE APEO DE ARBOLADO VIARIO (AP-39-21) PARTE 2ª

MOTIVO: POR CRITERIOS DE GESTIÓN/RENOVACIÓN

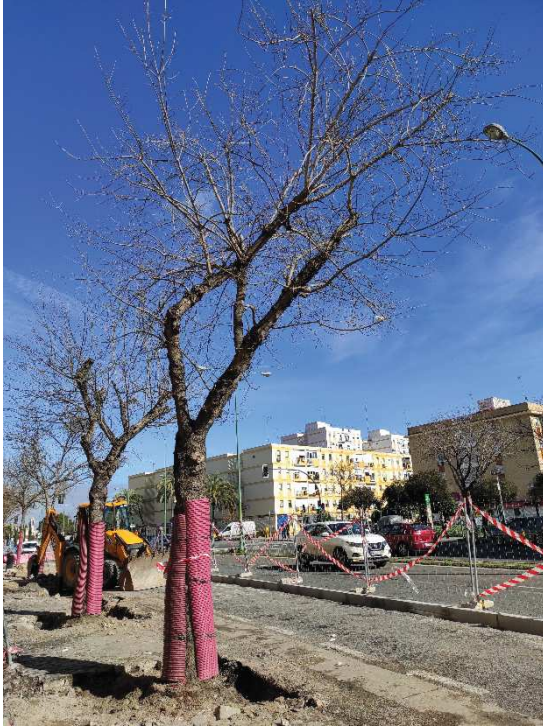
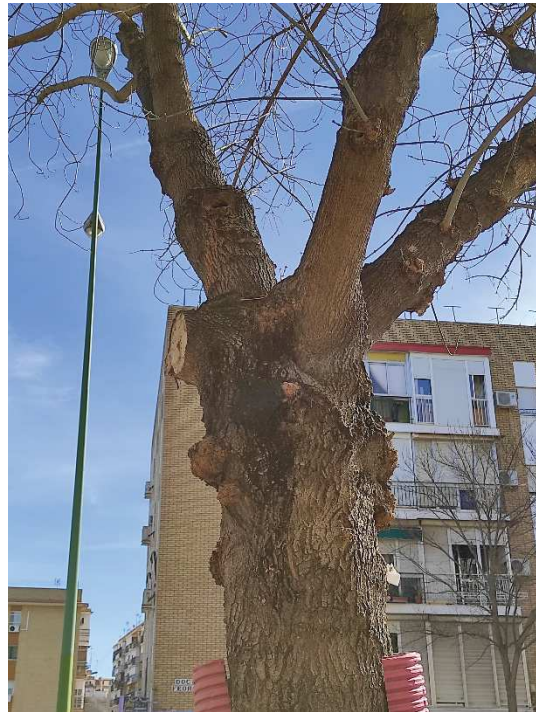
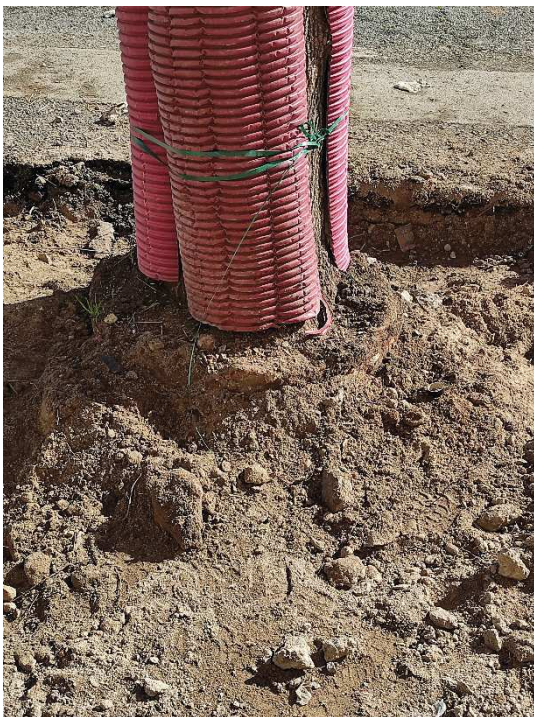
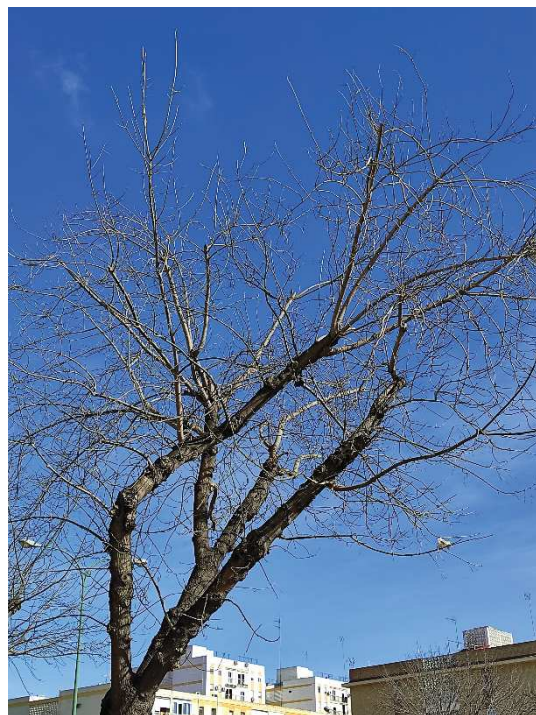
12. FOTOGRAFÍAS:

7. **ALCORQUE (m):** 1 x 1
 8. **LATITUD DE ACERADO(m):** 4
 9. **LESIONES GRAVES:**
 - Ejemplar antiguamente terciado. En los puntos donde se practicaron los cortes de reducción, se observa pudriciones activas en tejidos con una significativa degradación actualmente.

- Angulaciones en ejes primarios y secundarios que generan puntos estructuralmente vulnerables a la hora de disipar cargas de vientos, de moderados a intensos, durante un episodio de meteorología adversa.

- Cavidades en tronco y ejes primarios con abertura al exterior y asociadas previsiblemente a los procesos activos de degradación ya señalados.
 - Multitud de estructuras juveniles de origen epicórmico ancladas sobre ejes con tejidos significativamente degradados que probablemente hayan sufrido un deterioro intenso en su capacidad de soporte mecánico.

- Se detecta la presencia de carpóforos de hongos saprófitos, que por su apariencia y estructura pudiera tratarse de *Inonotus rickii*.
- 10. ESTADO GENERAL:**

- El estado fisiológico, asociado al vigor, se encuentra bajo parámetros normales en sus estructuras juveniles surgidas tras las podas drásticas realizadas en el pasado. Debido a las pudriciones generadas a raíz de estas actuaciones, y al hecho constatado de presentar actividad fúngica activa en dicho puntos, la probabilidad de fallo de estos nuevas

reiteraciones se considera alta en el momento en el que sean sometidas a cargas dinámicas por encima de la media o las propias cargas estáticas que generará el crecimiento de las estructuras con el paso del tiempo.

- Se observan algunas heridas de tejidos activos en la zona radicular descubierta, probablemente generadas por la propia retirada del material que la cubría. Estos daños, a pesar de no ser graves a priori, sí que tienen capacidad de mermar en el medio plazo la ya de por sí comprometida vitalidad del ejemplar.
- La especie que nos ocupa presenta una serie de características que hacen determinar una corta vida útil futura al ejemplar en la situación en la que se encuentra; tiene dificultades para compartimentar y consolidar defectos causados por patógenos de tipo fúngico especialmente. Por lo que, en ejemplares que han sufrido podas severas, su madera tiene una baja resistencia ante una posible colonización fúngica. Y por tanto, también una baja resiliencia para sobreponerse tras la agresión que supone este tipo de podas.
