**Expediente: 36/2021**

AP-48,51 y 52-2021  
AAP

**FICHA DE SOLICITUD APEO DE ARBOLADO ZONA VERDE (48-2021) 2ª PARTE**

**MOTIVO DEL APEO: RIESGO NO TOLERABLE y RENOVACIÓN DE ARBOLADO.**

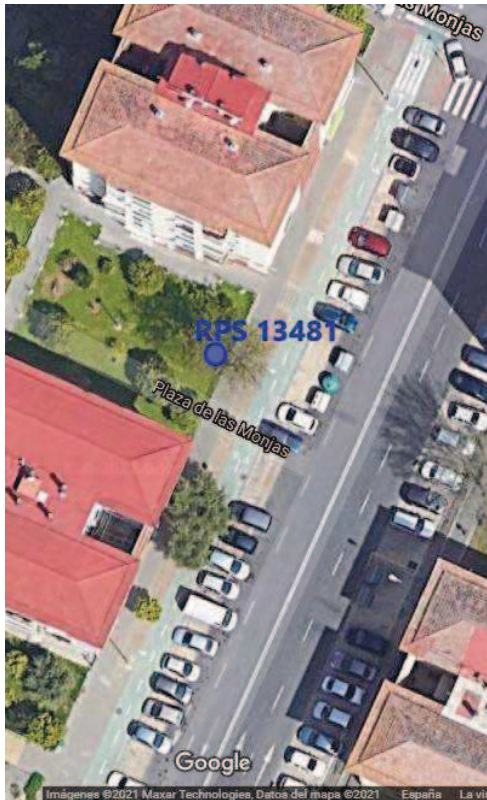
Localización: jardines exteriores de la Plaza de las Monjas, Parque Alcosa

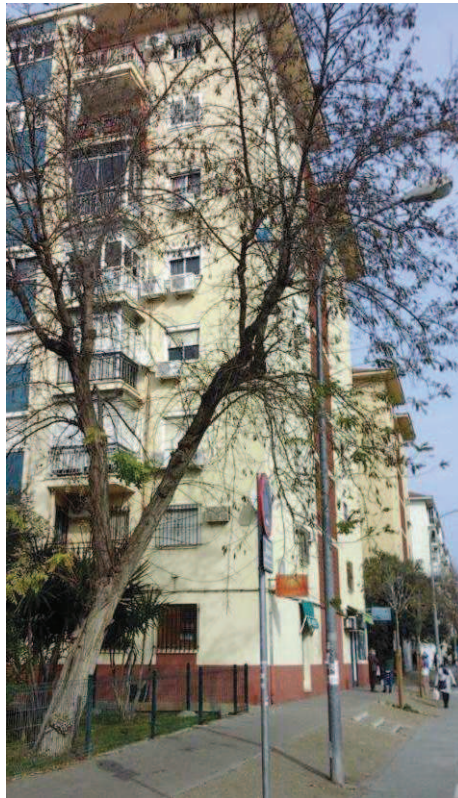
Árbol inclinado (30°), desequilibrado, situado junto a una transitada avenida con acerado y carril bici. Se constata cavidad longitudinal con una apertura del 40% que afecta al tronco en toda su longitud y con una pudrición activa, principalmente en la zona de tensión. En el tronco y en el resto de la estructura se perciben tumoraciones. En la cruz, alineadas con las anteriores grietas, se observa importante codominancia con corteza incluida de la que surgen los dos ejes que conforman la estructura, uno de ellos muy inclinado hacia zona de paso. La copa se encuentra desequilibrada, conseguida por al menos 3 terciados, podas de limpieza y refaldeo. En toda la estructura existen heridas/tocones con madera vista y/o pudrición. Los ramos se insertan débilmente sobre los terciados no consolidados (uniones débiles). Se recomienda tala y sustitución de la especie.

Vista general del árbol, inclinación y diana

Se recomienda tala y sustitución de especie.

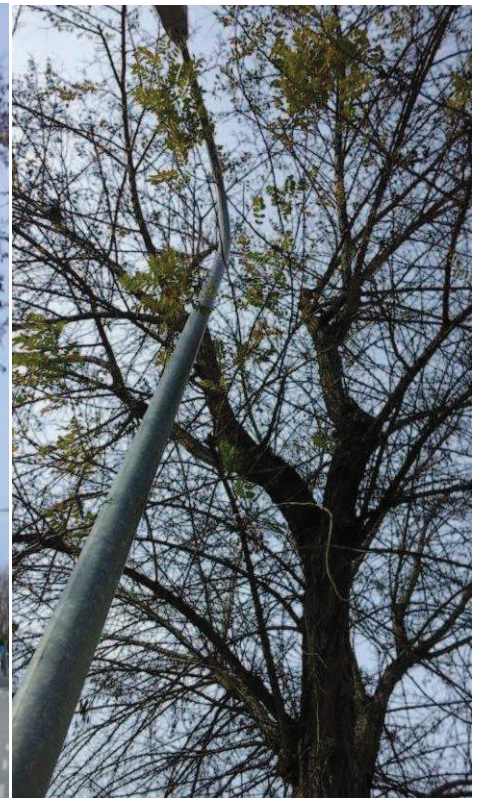
Eje muy inclinado hacia diana que surge en horquilla y cavidad de la cruz. Interferencia con farola. Sucesivos terciados.

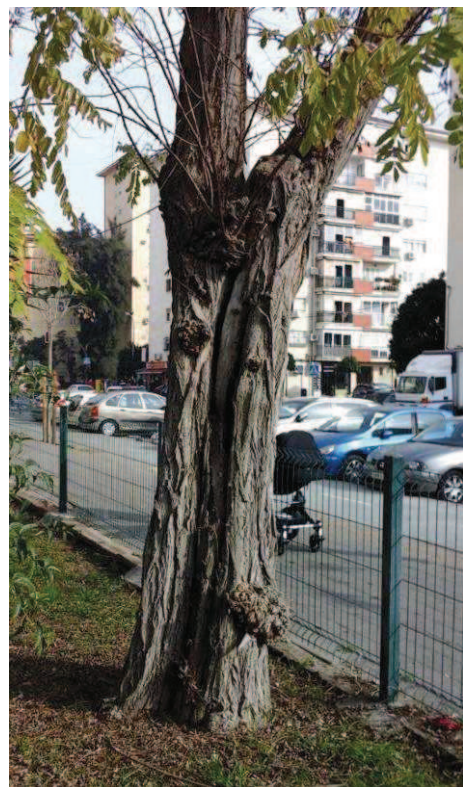
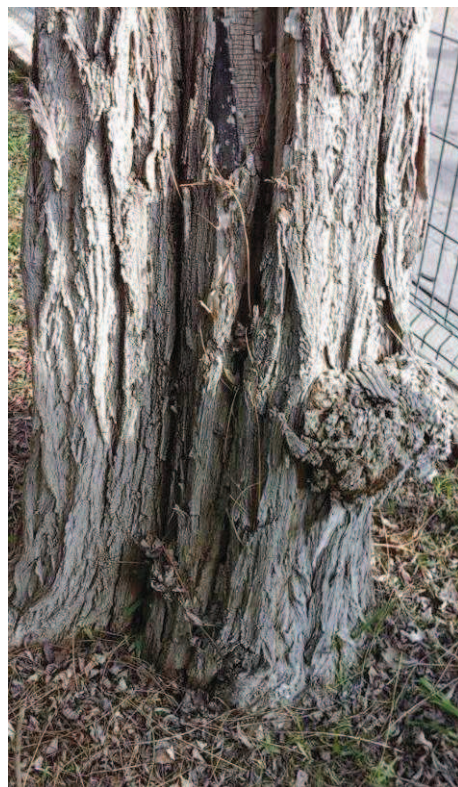
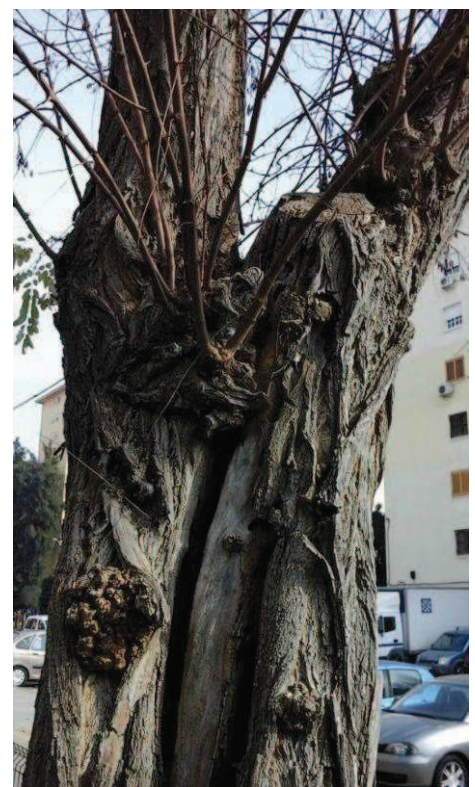
Cavidad longitudinal con pudrición activa que afecta al tronco en toda su longitud y con apertura de un 40% principalmente en la zona de tensión, y que se prolonga hacia la cruz y ramas primarias.

Tras la evaluación visual y determinación posterior del nivel de riesgo basada en las Fichas ISA, el posible fallo de rama en defecto estructural, se clasifica como de RIESGO ALTO para peatones en la actualidad.

Cavidad longitudinal con pudrición activa que afecta al tronco en toda su longitud y con apertura de un 40% principalmente en la zona a tensión, y que se prolonga hacia la cruz y ramas primarias. Tumoraciones. En cruz importante codominancia con corteza incluida de la que surgen los dos ejes que conforman la estructura, uno de ellos muy inclinado hacia zona de paso
