Expediente: 37/2021

AP-49-2021
AAP

FICHA DE SOLICITUD APEO DE ARBOLADO ZONA VERDE (49-2021) 2ª PARTE

MOTIVO DEL APEO: RIESGO NO TOLERABLE y RENOVACIÓN DE ARBOLADO.

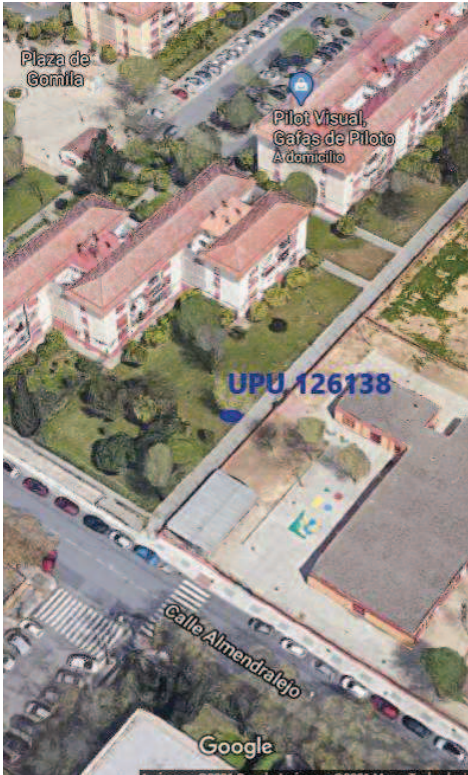
Localización: calle peatonal de la plaza Gomila (Alcosa), cerca de una de las entradas al CEIP Lope de Rueda.

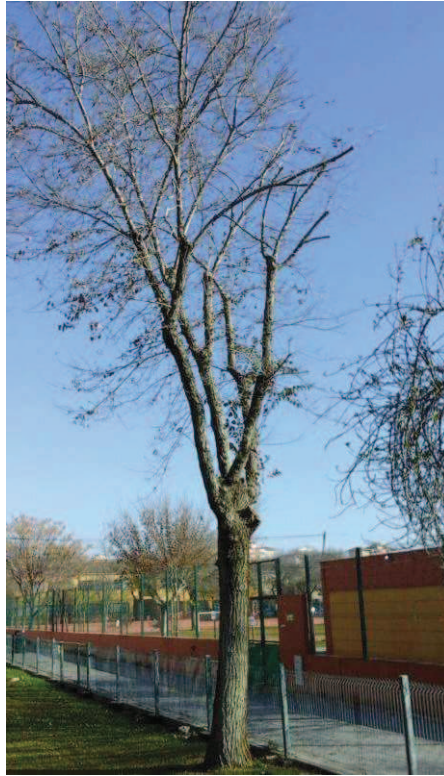
Vista general del árbol. Se observa reciente apantallado para disminuir diámetro en caso de rotura/desgaje de ramas.

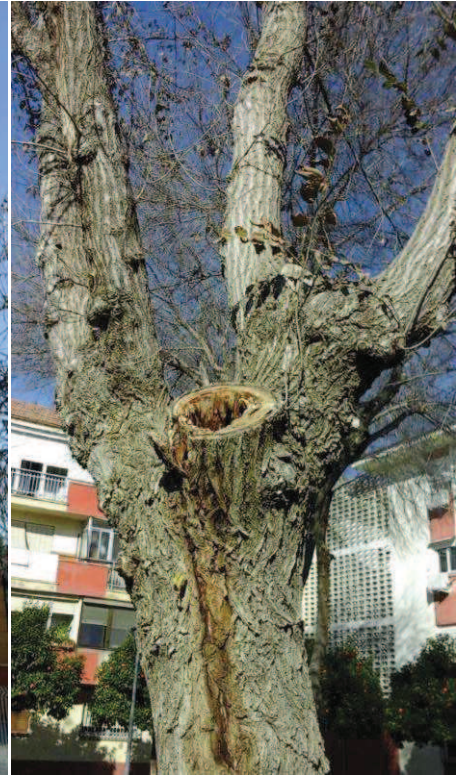
Árbol situado junto a una acera desde la que se accede a un colegio. Este árbol se encuentra desequilibrado en la copa por pérdida de una rama primaria. Como consecuencia de esta pérdida, presenta una cavidad en la cruz que seguramente afecte a buena parte del tronco. La copa está formada en vaso mediante terciados, selección de chupones y refaldeos; recientemente apantallado para disminuir diana en caso de rotura/desgajes de ramas. Se constata importante cavidad en base del tronco/cuello con pared residual menor a un tercio del radio. En la estructura se aprecian tocones y heridas con madera vista y exudaciones. Los ramos, despuntados, se asientan sobre terciados no consolidados mediante uniones débiles. Se recomienda apeo y sustitución de especie.

Cavidad en cruz a partir de herida por eliminación de rama primaria que seguramente afecte a buena parte del tronco.

Se recomienda tala por criterio de gestión y renovación del arbolado.

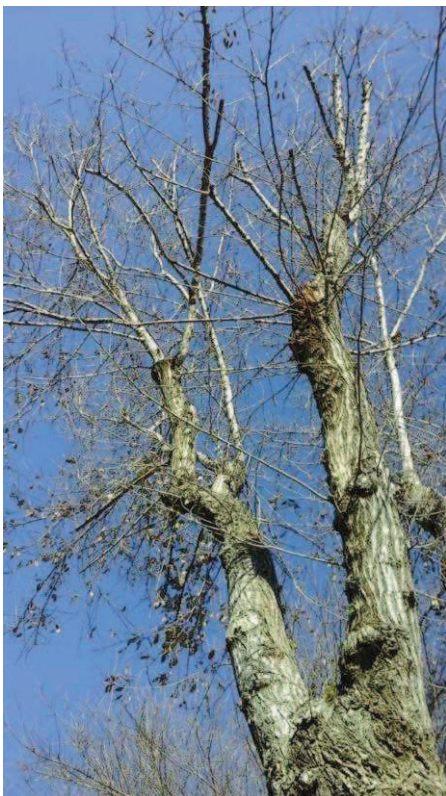
Copa en vaso formada por sucesivos terciados selección de chupones y refaldeos. Ramos con uniones débiles.

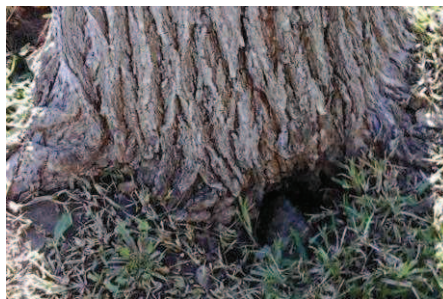
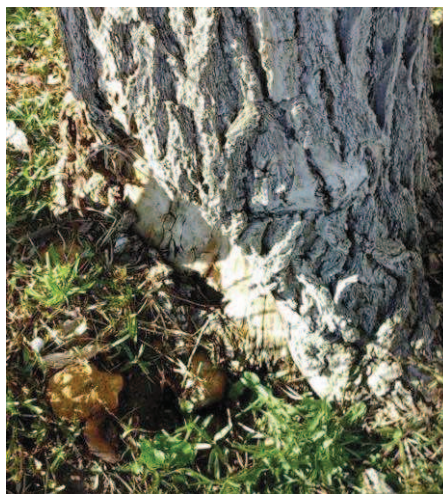
Amplia cavidad en el cuello base del tronco.

Tras la evaluación visual y determinación posterior del nivel de riesgo basada en las Fichas ISA, el posible fallo por caída de bisagra, se clasifica como de RIESGO MODERADO para peatones en la actualidad.

Cavidad en la base del tronco/cuello del árbol. Arriba detalle en la zona de tensión y abajo zona de compresión.

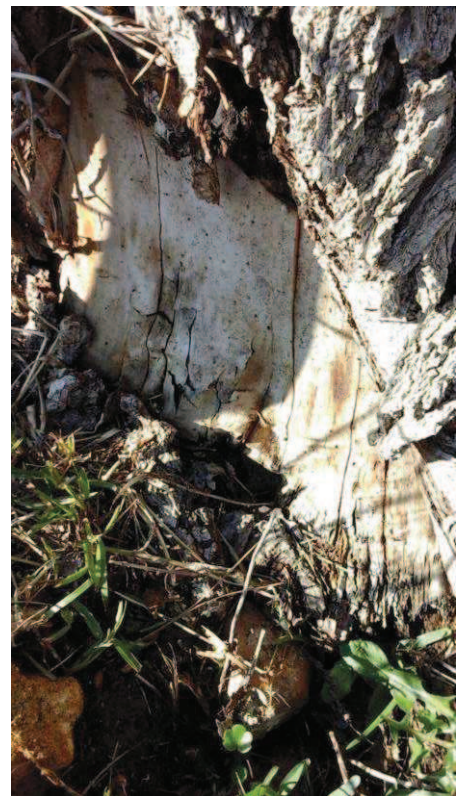
Ampliación de la cavidad en la base del tronco/cuello del árbol en la zona de compresión.
