FICHA DE SOLICITUD APEO DE ARBOLADO ZONA VERDE (52-2021) 2ª PARTE

MOTIVO DEL APEO: RENOVACIÓN DE ARBOLADO.

2. SITUACIÓN: DE LAS MONJAS, JARDINES PLAZA **Distrito:** Este-Alcosa-Torreblanca**ID:** 13678

3. ESPECIE: *Ulmus pumila*

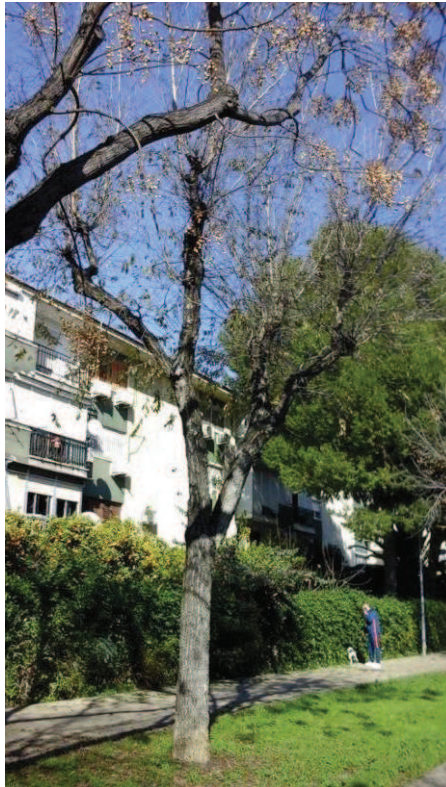
Poco vigoroso

Vista general del árbol, poco vigoroso

Tras la evaluación visual y determinación posterior del nivel de riesgo basada en las Fichas ISA, el posible fallo por rotura de rama, se clasifica como de RIESGO ALTO para peatones en la actualidad, se recomienda, aprovechando la replantación de la alineación, el apeo y sustitución del ejemplar por otro de diferente especie más adaptada al terreno y que aporte mayores servicios ecosistémicos.

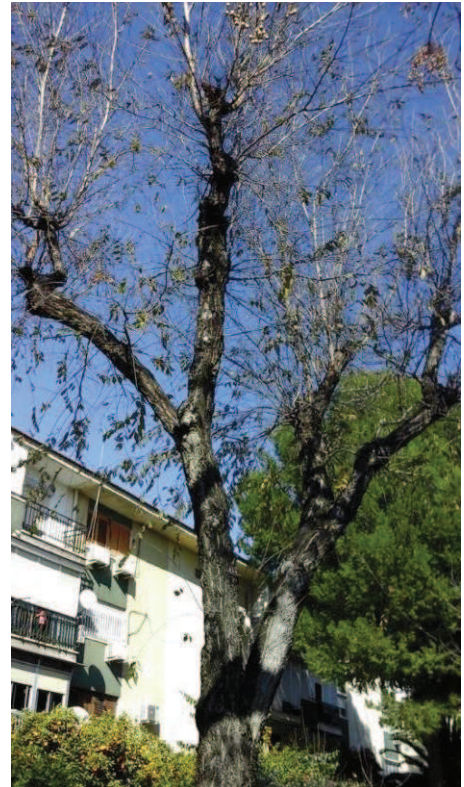
Detalle codominancia en cruz y engrosamientos.

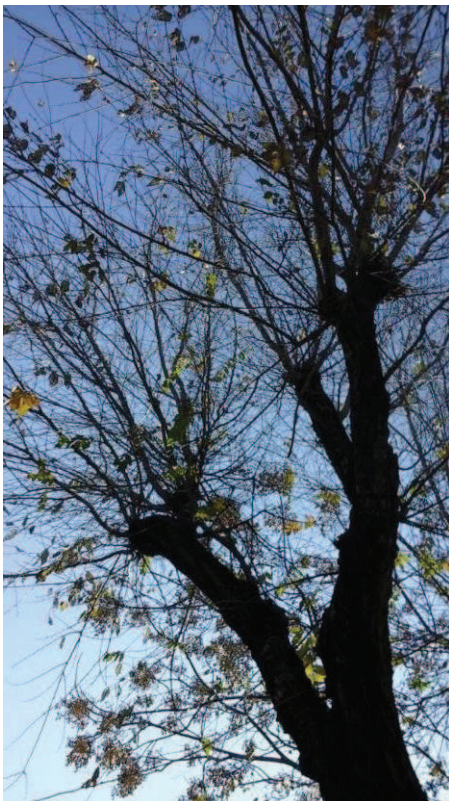
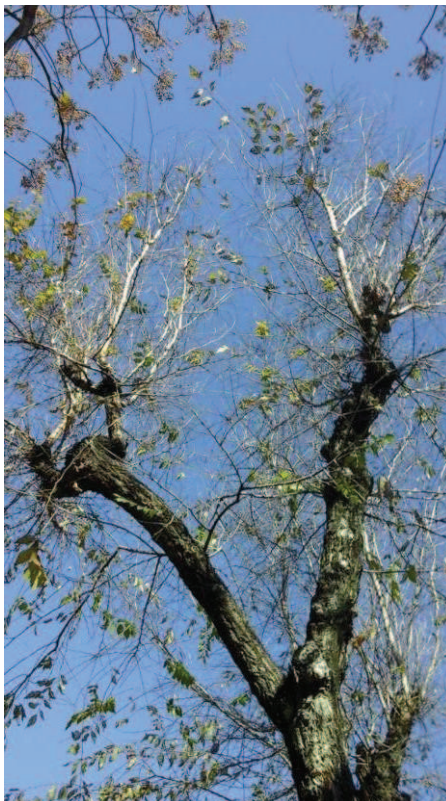
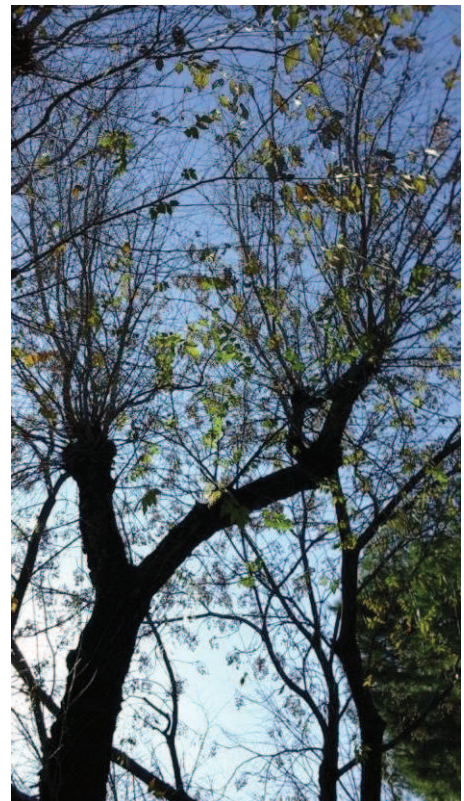
Se trata de un árbol poco vigoroso y repetidamente terciado, situado en una frustrada alineación sobre suelos de albero con pobres condiciones edafológicas. Se observan fuertes heridas de poda con madera vista, engrosamientos y principio de pudrición, sobre las que asienta una caótica brotación epicórmica con inserciones débiles. La especie presenta un elevado porcentaje de fallos por rotura de tronco, caída rotacional y roturas/desgajes de ramas asociado normalmente a pudriciones y/o horquillas, con más probabilidad durante el transcurso de fenómenos meteorológicos adversos, con copas con foliación plenamente desarrollada, calificándose esta circunstancia como “potencialmente problemática” en el Resumen Ejecutivo del Plan Director del Arbolado Urbano de Sevilla.

Estructura articulada por repetidos terciados. Se observan fuertes heridas de poda con madera vista, engrosamientos y principio de pudrición, sobre las que asienta una caótica brotación epicórmica con inserciones débiles.
