**Expediente: 59/2021**

AP-63-2021  
AAP

**FICHA DE APEO DE ARBOLADO VIARIO (AP63/21) PARTE 2ª**

# ISA Formulario de Evaluación Básica de Riesgo de Arbolado

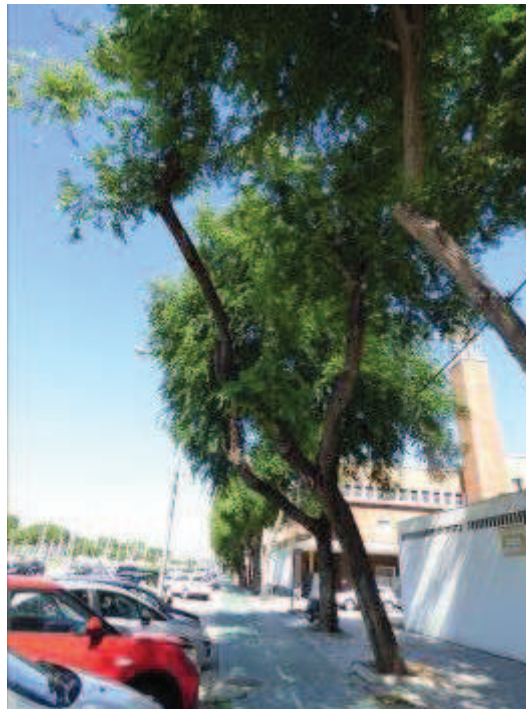
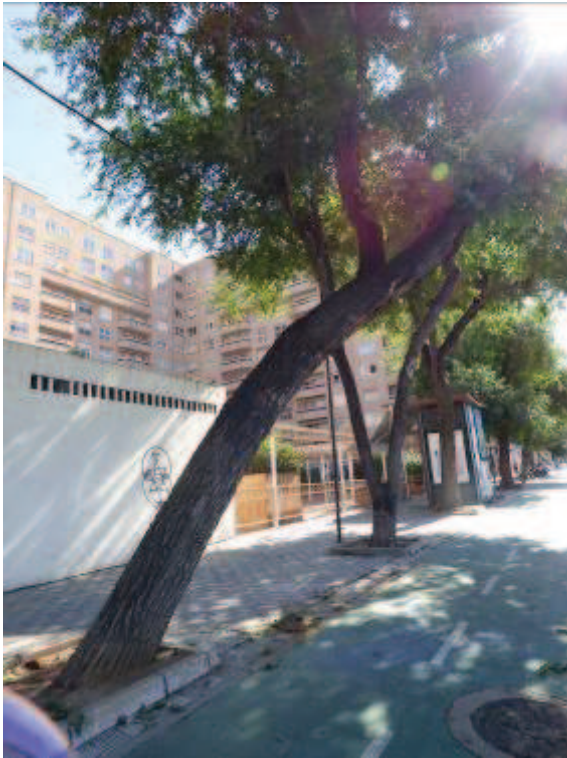
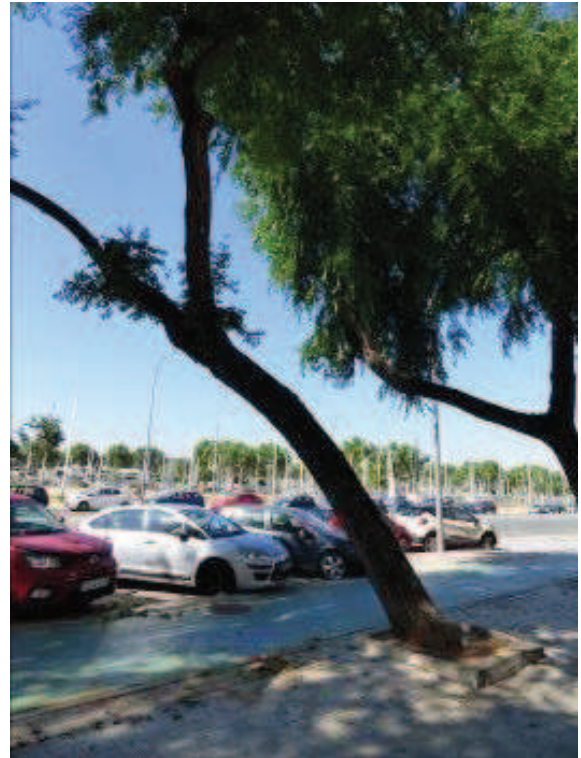
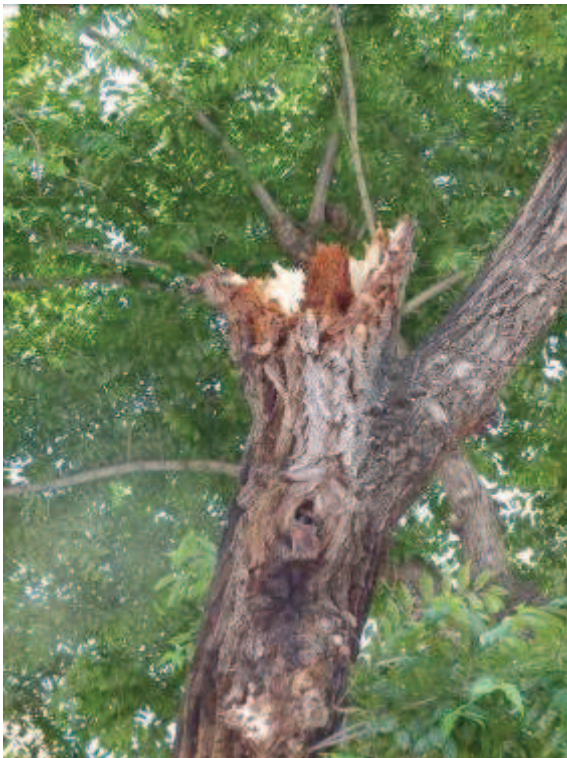
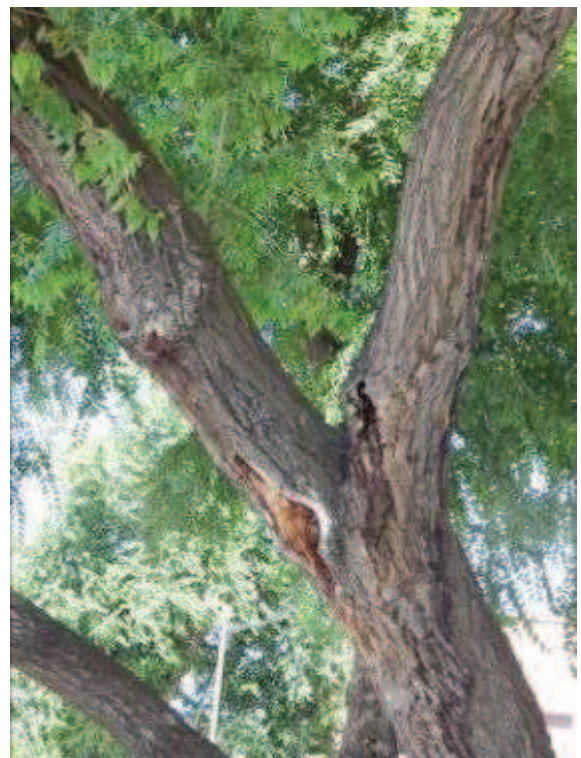
9. **FOTOGRAFÍAS**

5. **LATITUD DE ACERADO:** Acceso a viviendas, zona comercial y carril bici. Gran afluencia turística (entorno Feria).
6. **LESIONES GRAVES:** Inclinado 36ºS, sobre carril bici, con presencia de raíces superficiales en el alcorque, en la zona de tracción de la inclinación. Pudrición avanzada del fuste, que ha generado la oquedad del tronco bajo la cruz principal y la aparición de cavidades abiertas al exterior, desde las que se aprecia un grosor mínimo de pared residual, insuficiente para garantizar la integridad estructural. Exudaciones activas desde las cavidades de tronco y ramas principales.

7. **ESTADO GENERAL:** Árbol maduro, incipientemente desvitalizado debido a la escasa presencia de madera funcional. Porte muy alterado por la pérdida de ramas y por antiguo terciado.

8. **OBSERVACIONES:** Antecedentes de fractura de eje secundario impactando sobre zona de aparcamiento y carril bici. Desde la incidencia, se observa un agravamiento del estado estructural y progresivo debilitamiento fisiológico.

Árbol maduro, incipientemente desvitalizado, sin afecciones foliares debido al tratamiento anual realizado contra Galeruca (oruga defoliadora). Inclinado 36ºS, con proyección de vuelco sobre carril bici y zona de estacionamiento en batería. Como agravantes de la inclinación, se observan raíces superficiales en el alcorque, en la zona de tensión, y se prevén daños radicales por reacondicionamiento del pavimento circundante. Antiguo terciado de copa y antecedentes de fractura de eje principal codominante, sobre carril bici y vehículo aparcado. Grave pudrición interna de la madera, con descomposición total del duramen y cavidades abiertas al exterior, lo que ha supuesto una mengua significativa de resistencia mecánica y capacidad de carga en todo el fuste, cruz principal y cimales, quedando insuficiente pared residual para garantizar la integridad estructural. Exudaciones activas en las oquedades visibles.

Dado el elevado riesgo de fractura de ramas principales sobre acerado y carril bici, y la previsión de agravamiento de los defectos mecánicos y debilidades fisiológicas detectados, se recomienda el apeo y sustitución del ejemplar. Es aconsejable que para la reposición se emplee otra especie, adecuada a la ubicación, dado que se debe evitar la plantación de *Ulmus pumila* en alineaciones viarias.
