AP-233-2021 a AP-241-2021
AP-239-2021
CAF

"ÚNICO.- Autorizar el apeo de un ejemplar de Robinia pseudoacacia con id nº 46, situado en la Avenida de La Cruz Roja (AP-239-2021). De acuerdo con el informe del Servicio Técnico: MOTIVO DEL APEO: Criterios de gestión/renovación. La especie Robinia pseudoacacia reúne algunos atributos que la convierten en una opción con baja eficiencia relativa como árbol urbano. Debido, entre otros aspectos, a que implica un largo periodo de consolidación tras implantarse y exige constantes actuaciones para favorecer el óptimo desarrollo de su modelo arquitectural en el entorno urbano. Resultando, finalmente, un periodo de mayor aporte de beneficios ecosistémicos relativamente corto. Esta situación se traduce en un balance negativo de costes/beneficios en un significativo porcentaje de los casos, más aun cuando los ejemplares ya envejecidos deben mantenerse dentro de unos rangos de riesgo tolerables. Como gestores conscientes de la importancia del papel del arbolado urbano en la mejora del confort ciudadano, debemos atender al "momento oportunidad" que genera el proyecto de reurbanización que comenzará de manera inminente en la zona. Entre sus principale

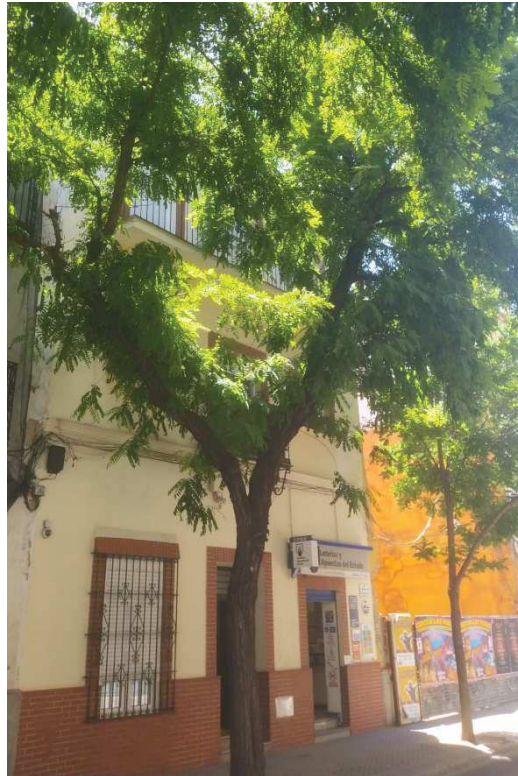
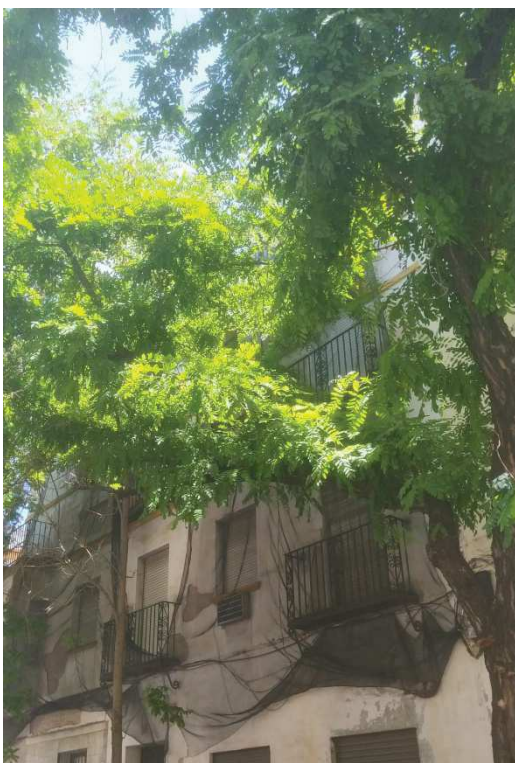
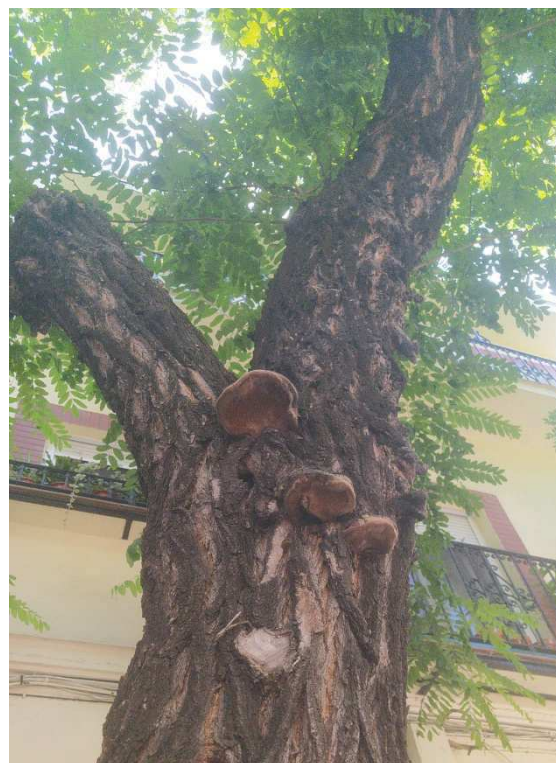
12. FOTOGRAFÍAS:

6. **ALTURA (m):** 10
7. **ALCORQUE (m):** 1 x 1
8. **LATITUD DE ACERADO(m):** 3
9. **LESIONES GRAVES:**
 - Avanzada afección fúngica consolidada el interior de la estructura. Se detectan mayor número de síntomas a nivel de cruz. Generando un punto especialmente frágil en una zona clave para la estabilidad estructural.

- Numerosos carpóforos, aparentemente de *Inonotus* spp., concentrados en cruz primaria. Síntoma que confirma el avanzado desarrollo del hongo y la alta tasa de degradación que probablemente tiene.

- Cruz primaria con conformación en V. Conformación que añade inestabilidad a este punto, pues limita la eficacia de la estructura a la hora de disipar cargas.

- Debido a los excesivos y reiterados refaldados, se observa en ejes primarios especialmente, un efecto palanca significativo asociado. Además, en algunos casos también lateralizados. Pudiéndolos hacer más frágiles a roturas por sobrecargas.

Propuestas y/o consejos Se propone su apeo y reposición, puesto que no existen alternativas para permitir la viabilidad del ejemplar dentro de unos rangos razonablemente tolerables de riesgo asociado a él.
