**Expediente 70/2021**

AP-188-2021  
AAP

**FICHA DE APEO DE ARBOLADO VIARIO (188/21) PARTE 2ª**

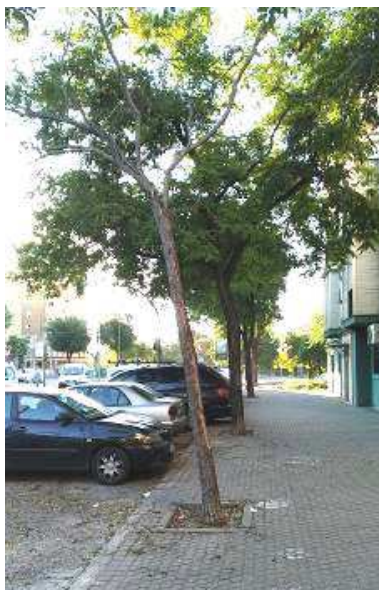
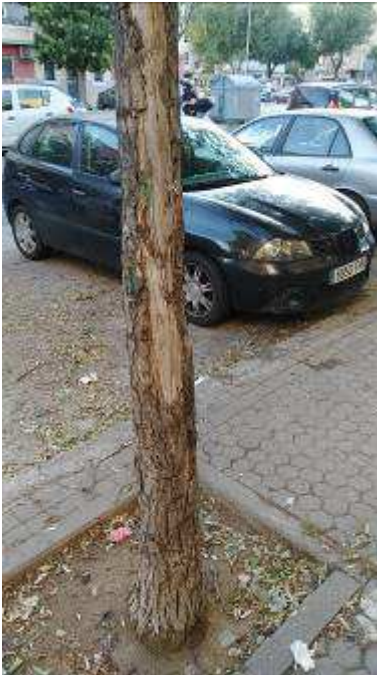
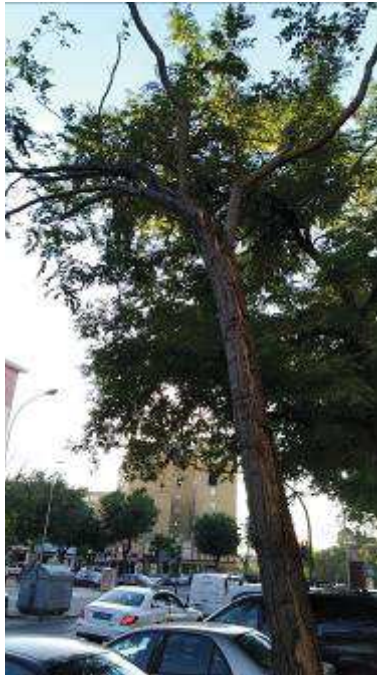
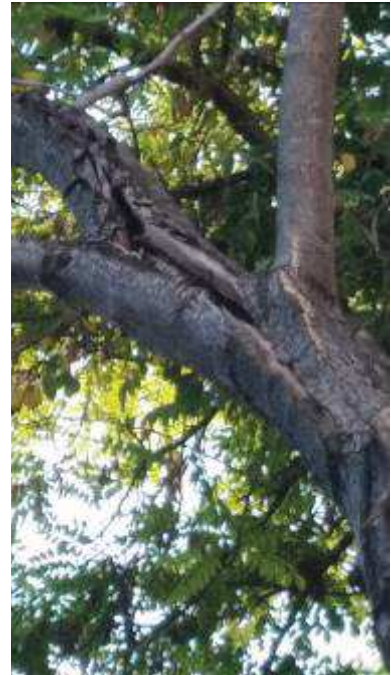
9. **FOTOGRAFÍAS:**

6. **LESIONES GRAVES:** Inclinado 17ºN, sobre zona de estacionamiento de vehículos y calzada, con indicios de movimiento activo por debilitamiento del anclaje a causa de posibles afecciones fúngicas. 60% ramas secas y grave desvitalización de copa, con reducida amplitud, mínima densidad foliar, escasez de ramificación interior o secundaria y nula brotación epicórmica. Descortezamientos en fuste, cruz y ejes principales, evidenciando disfuncionalidad fisiológica y deterioro mecánico avanzado de la madera. En copa, grieta longitudinal abierta de 40cm de amplitud en la base del eje principal codominante, afectando a la inserción del resto.

7. **ESTADO GENERAL:** Árbol adulto muerto, con porte levemente alterado.
8. **OBSERVACIONES:** Se registran numerosos antecedentes de fallo de ejemplares de esta variedad 'Casque Rouge' en ambientes urbanos al alcanzar la etapa adulta de desarrollo, debido a debilidades fisiológicas y mecánicas intrínsecas a las alteraciones morfológicas inducidas en la especie (tres o más ejes principales codominantes con tendencia al desarrollo de corteza incluida y al ahilamiento, necrosis y pudriciones frecuentes de la madera que presenta escasa capacidad de compartimentación,...), por lo que no se recomienda su reposición en alineaciones viarias.
