Expediente: 167/2021

(AP-226-2021 a AP-230-2021)
AP-228-2021
CAF

FICHA DE APEO DE ARBOLADO VIARIO (AP228/21) PARTE 2ª

ISA Formulario de Evaluación Básica de Riesgo de Arbolado

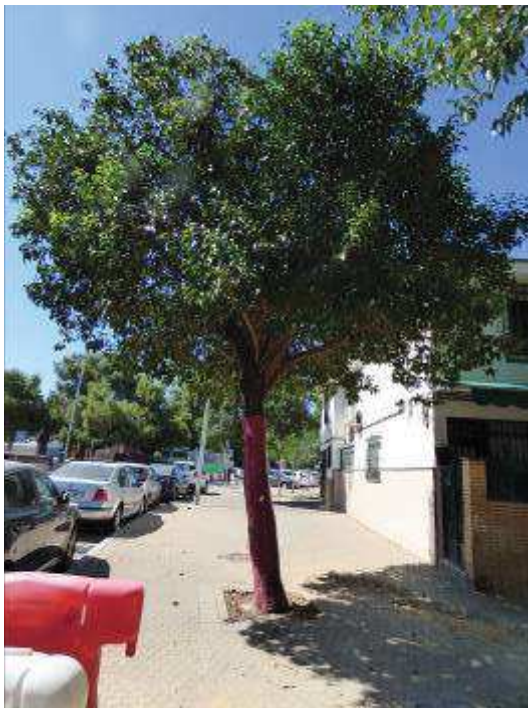
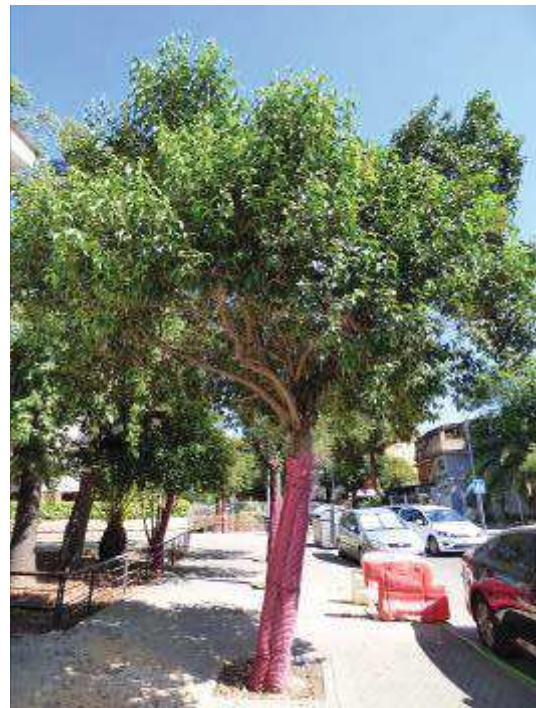
9. **FOTOGRAFÍAS**

5. **LATITUD DE ACERADO:** Acceso a viviendas y franja de aparcamiento en línea.
6. **LESIONES GRAVES:** Antigua herida por desgarró de eje secundario y suplentes inducidos de hasta 5cm de diámetro. Zonas de descortezado y madera expuesta por lesiones superficiales en el tronco y base de ejes principales. Pudrición incipiente del duramen.

7. **ESTADO GENERAL:** Árbol maduro, vitalidad media, porte refaldado.
8. **OBSERVACIONES:** Interferencia ineludible de la posición arbolada con la obra de la empresa EMASESA para sustitución de la red subterránea de abastecimiento y saneamiento en la Barriada Juan XXIII. Los daños proyectados, infringidos sobre raíces de relevancia estructural dentro del área crítica de anclaje, implican la pérdida definitiva de viabilidad del árbol, sin alternativas posibles del trazado soterrado que permitan la conservación del ejemplar.

Árbol maduro, con vitalidad media, de pequeño porte y sin afecciones foliares relevantes. Antiguo fallo de eje secundario que ha inducido la emisión de suplentes, actualmente de hasta 5cm de diámetro. Lesiones superficiales con descortezados y madera expuesta en tronco, de escasa trascendencia mecánica. Dada la fase de desarrollo, previsible pudrición incipiente del duramen.

La ejecución de las obras de sustitución de las canalizaciones subterráneas de los servicios de abastecimiento y saneamiento de EMASESA obligan al apeo del ejemplar, puesto que afectan de manera grave e ineludible a las raíces leñosas de relevancia estructural del árbol, a causa de la excavación en el área crítica de anclaje, lo que implica un incremento no tolerable del riesgo de vuelco y compromete definitivamente su viabilidad a corto plazo. Una vez completada la obra, se procederá a la renovación del arbolado viario afectado por estos trabajos.
