**Expediente 70/2021**

AP-221-2021  
AAP

**FICHA DE APEO DE ARBOLADO VIARIO (221/21) PARTE 2ª**

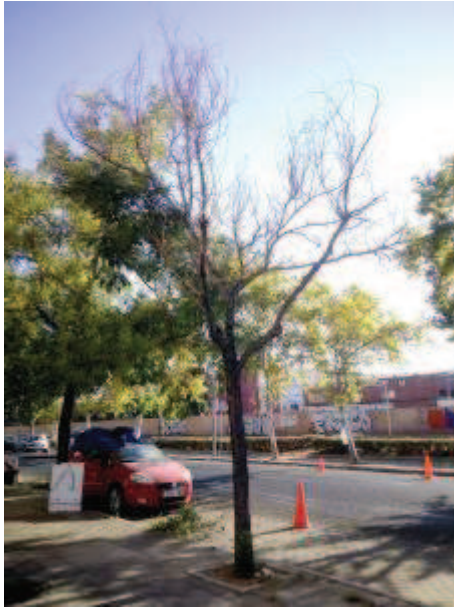
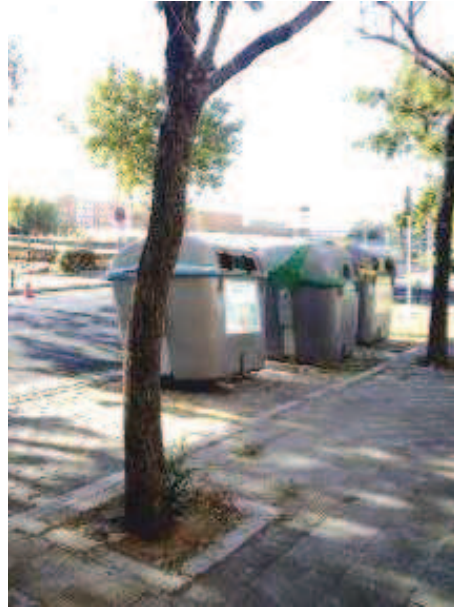
**9. FOTOGRAFÍAS:**

**MOTIVO DEL APEO:** Árbol muerto

6. **LESIONES GRAVES:** 100% ramas secas. Descortezado a lo largo del tronco y ejes principales, con cuerpos fructíferos del hongo saprófito *Schizophyllum commune*. Tras la muerte del ejemplar, existe una alta probabilidad de fractura de ramas y/o vuelco del árbol completo debido al consiguiente debilitamiento mecánico y pudrición de los tejidos disfuncionales.

7. **ESTADO GENERAL:** Árbol adulto, con porte levemente alterado en vivero.
8. **OBSERVACIONES:** Además de la repercusión negativa sobre la vitalidad, viabilidad y funcionalidad del arbolado que implican las afecciones radiculares abióticas inherentes al entorno urbano actual (compactación excesiva, pavimento sobre raíces, canalizaciones subterráneas de servicios,...), se ha constatado que las posiciones arboladas que se encuentran en las inmediaciones (menos de dos metros de distancia) de una ubicación de contenedores de residuos sufren fuertes desvitalizaciones y decaimientos fisiológicos provocados por influencia de la emisión de gases a alta temperatura desde el tubo de escape de los camiones durante las labores de vaciado y recogida, siendo más evidente el efecto cuando la operación tiene una duración mayor, por la concentración de contenedores en un mismo punto, o se da mayor proximidad, por la escasa amplitud del vial, y viéndose más afectadas, en este aspecto, determinadas especies como *Styphnolobium japonicum*, *Catalpa bignonioides* y *Firmiana simplex*. Tampoco hay que olvidar los daños mecánicos infringidos durante la propia recogida de residuos (roces e impactos que suponen heridas permanentes en fustes y ramas principales, y fractura de ramas secundarias), que comprometen el futuro y la integridad estructural de todas las especies. Teniendo estos factores en consideración, se planificará progresivamente el posicionamiento adecuado de árboles y contenedores para evitar perjuicios y pérdida de ejemplares.
