**Expediente 70/2021**

AP-175-2021  
AAP

## COMUNICADO DE APEO DE ARBOLADO VIARIO (AP-175-21) PARTE 2ª

### MOTIVO: RIESGO NO TOLERABLE

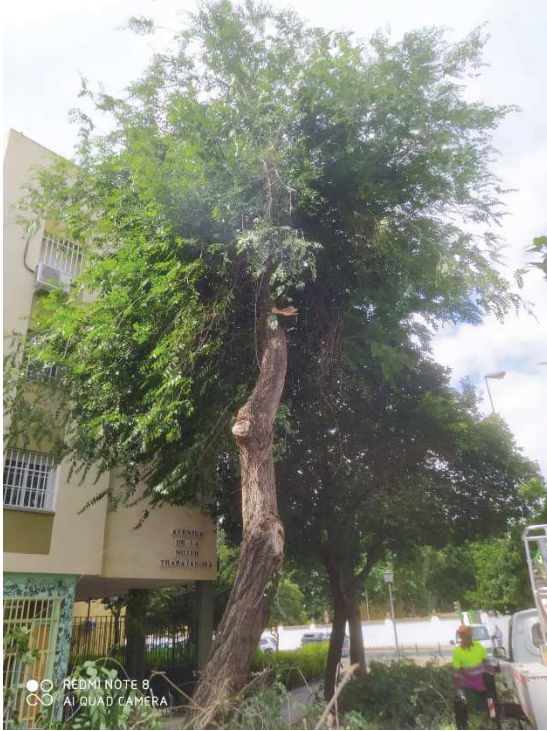
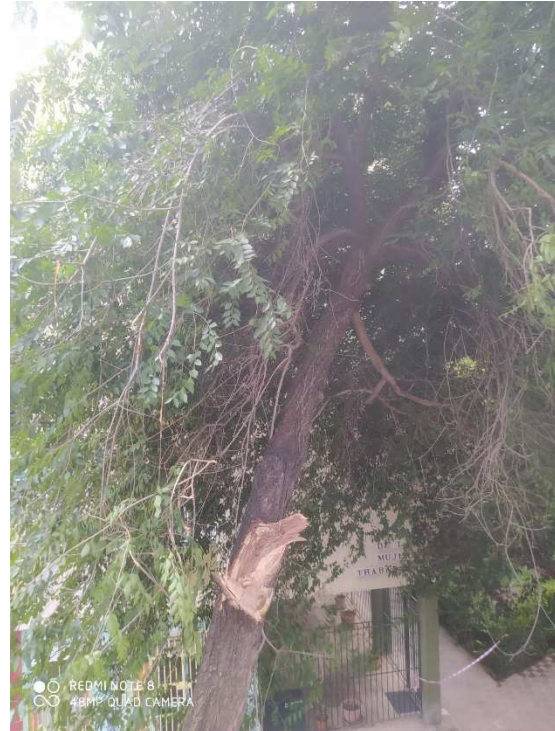
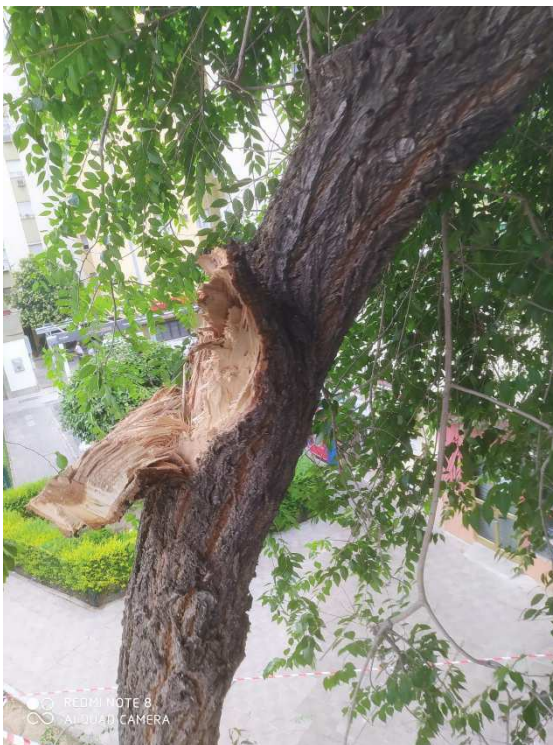
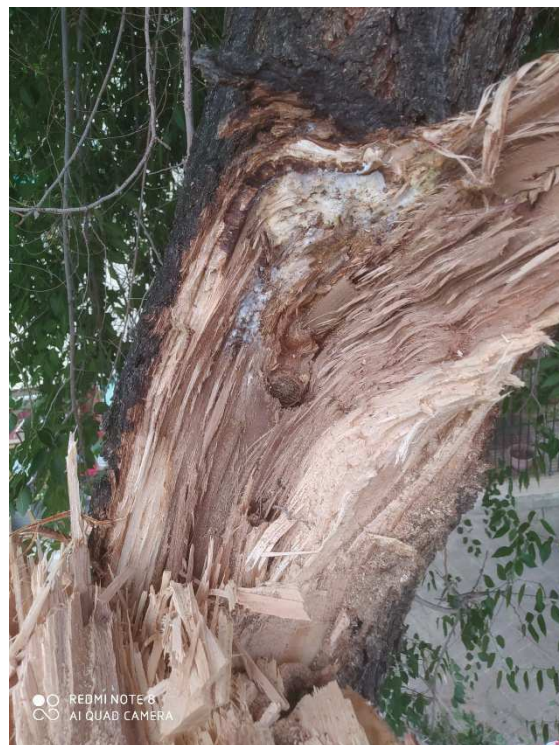
**12. FOTOGRAFÍAS:**

6. **ALTURA (m):** 10
7. **ALCORQUE (m):** Franja albero
8. **LATITUD DE ACERADO(m):** 10
9. **LESIONES GRAVES:**
  - Ejemplar excesivamente refaldado. La estructura de cruz principal se ha subido hasta en dos ocasiones. Localizándose la cruz original a unos 3,5m del cuello, y presentando la actual cruz a aproximadamente 7,5m de altura.

- Colapso de uno de los dos ejes que conforman la horquilla que actualmente actuaba como cruz primaria. Con desgarrar de parte de la inserción del eje que queda en pie.

- Avanzada afección fúngica interna, visible en los tejidos expuestos tras el fallo. Se observa desarrollo importante del micelio, así como deterioro avanzado de la madera. La pared residual es mínima.

10. **ESTADO GENERAL:**
  - El estado fisiológico, respecto al vigor, es normal. Hecho que puede aumentar aún más la probabilidad de fallo. Pues se alcanzaría más fácilmente el límite de capacidad de carga de la estructura tras la incidencia previa. Sin que necesariamente se diesen rachas de vientos significativas.

11. **OBSERVACIONES:**
  - Se revisa en altura. Al aplicar fuerzas de tracción manual a los ejes cuyas inserciones se ven comprometidas, se detecta una alta fragilidad a las oscilaciones. Llegándose a oír crujidos de la madera.

**Notas, explicaciones, descripciones:** Ejemplar con cruz principal a 7 m de cuello. Presenta alta esbeltez con excesivo peso en extremo de cimbal existente. El cual presenta cierta lateralización. Tras el colapso de uno de sus ejes primarios, queda muy debilitada la inserción del otro eje. En la que se observa mínima poca pared residual, además de pudrición interna activa. Teniendo en cuenta lo anterior y observando su estructura, no existe posibilidad alguna de ejecutar una reformación en ejes inferiores. Pues fueron eliminados antiguamente.

**Propuestas y/o consejos** Se apea en el momento, debido a que se le asocia un nivel de RIESGO NO TOLERABLE, y debido a que el fallo puede ser repentino. Sin existir alternativas que permitan la consolidación de los defectos o la mitigación del nivel de riesgo.
