FICHA DE APEO DE ARBOLADO VIARIO (AP78/21) PARTE 2ª

MOTIVO DEL APEO: Riesgo no tolerable por cambios drásticos en el entorno

1. **FECHA:** 08/03/21
2. **SITUACIÓN:** Avenida Menéndez Pelayo **DISTRITO:** Nervión
3. **ESPECIE:** *Firmiana simplex* **Nº ID:** 319
4. **P.C. (cm):** 85 **ALTURA (m):** 10 **ALCORQUE (m):** Cuadrado individual

ISA Formulario de Evaluación Básica de Riesgo de Arbolado

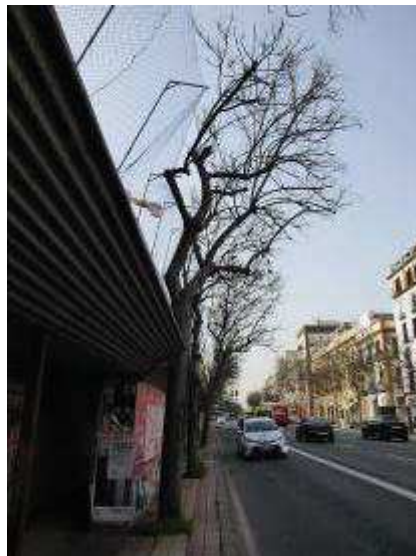
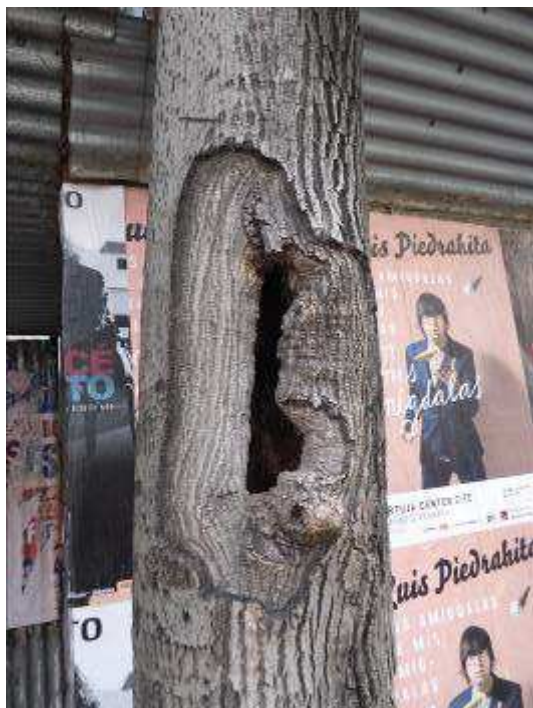
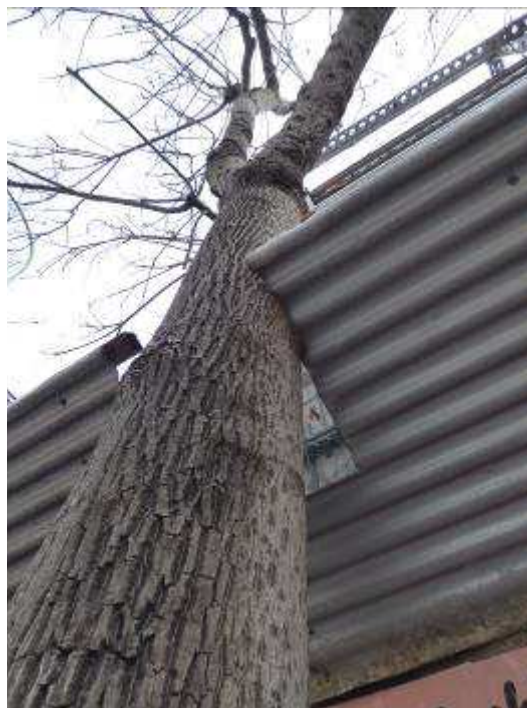
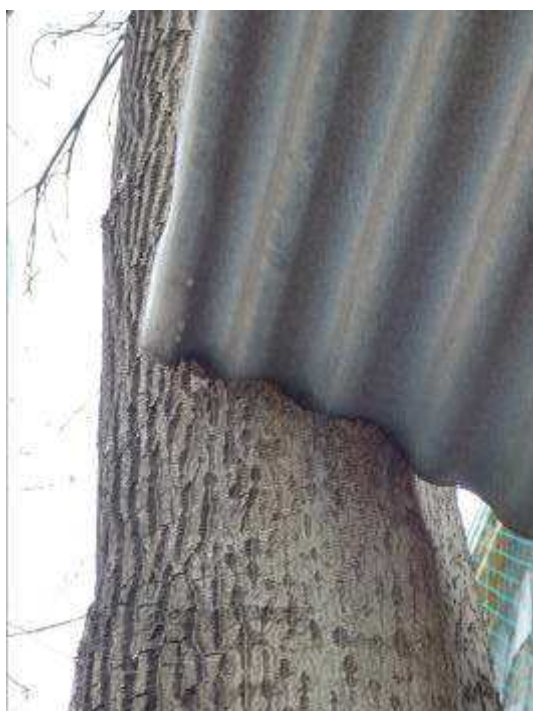
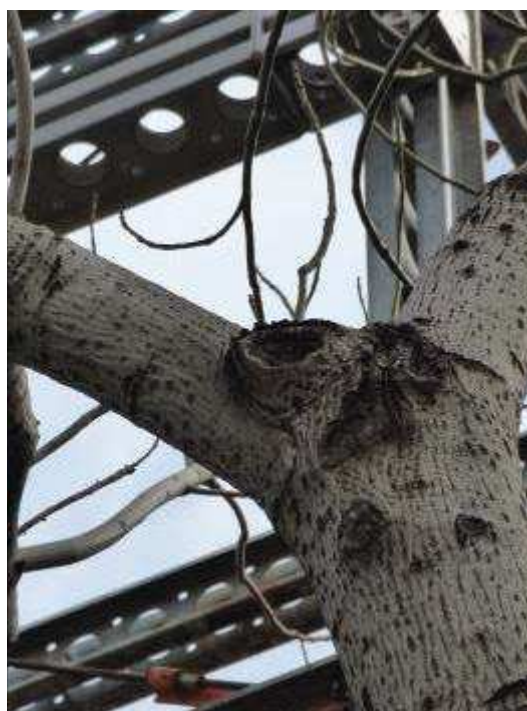
9. FOTOGRAFÍAS

5. **LATITUD DE ACERADO:** Acceso a viviendas, zona comercial y de gran afluencia turística, con calzada de cuatro carriles de circulación.
6. **LESIONES GRAVES:** Grave pudrición del tronco con pérdida total del duramen y cavidad longitudinal abierta, de 30cm de largo x 8cm de ancho. Afección fúngica de la madera interna, con generación de cavidades y oquedades, también a nivel de los ejes principales de copa, antiguamente terciados. Contacto y proximidad significativa respecto a instalaciones de obra auxiliares para sujeción de la fachada del edificio anexo, que se encuentra en construcción (pilar de hormigón de, al menos 4 toneladas de peso a 15cm del tronco, y chapa metálica insertada parcialmente en el tronco, a 2,5m de altura, seccionando 5cm de la sección transversal en la cara Sur).

7. **ESTADO GENERAL:** Árbol adulto, vitalidad inferior a la media de la especie, copa reducida, mínima en cuanto amplitud y densidad foliar, desestructurada por antiguo terciado de ejes principales, produciéndose roturas de suplentes debido a la fragilidad de la inserción (unión débil sobre zona de terciado).

8. **OBSERVACIONES:** Cambios drásticos del entorno por retirada de la infraestructura auxiliar que ha sustentado, desde finales de 2005, la fachada en obra, lo que supondrá la desprotección del ejemplar, parcialmente apoyado y en contacto con dicha instalación provisional (chapa metálica solapada, seccionando parcialmente la madera del fuste a 2,5m de altura y columna hormigonada a 15cm del fuste), y una variación muy importante en los factores de carga a los que se ha adaptado durante este periodo de más de 15 años.
