Expediente 1/2021

AP-90-2021
AAP

FICHA DE COMUNICADO DE APEO DE ARBOLADO VIARIO (90/21) PARTE 1ª

FICHA DE APEO DE ARBOLADO VIARIO (90/21) PARTE 2ª

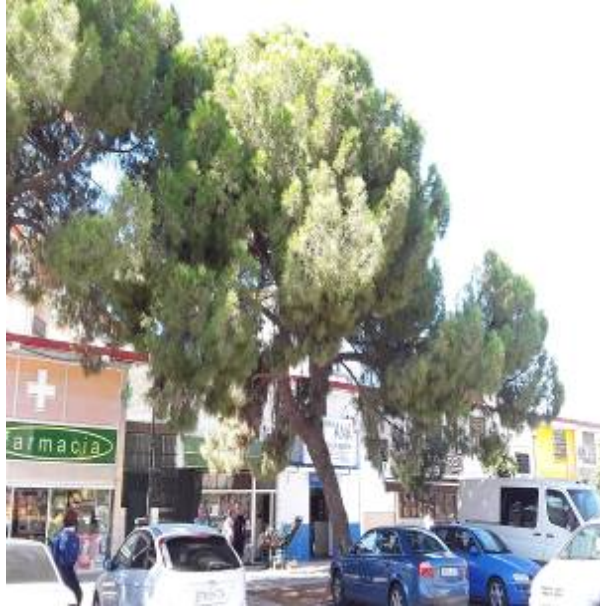
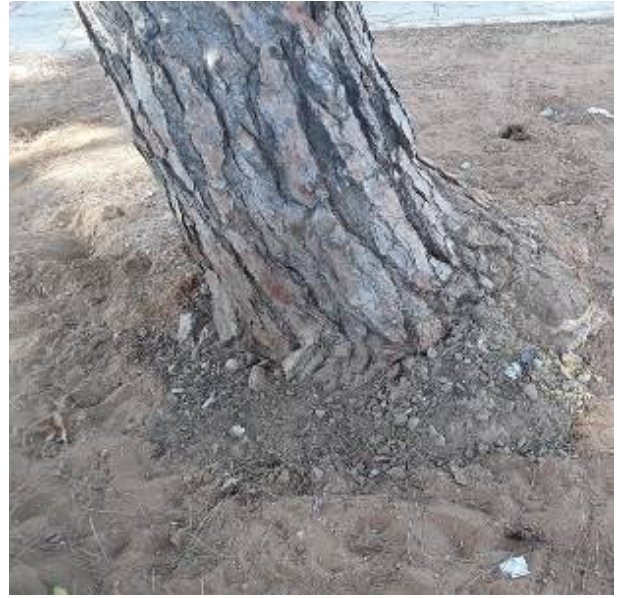
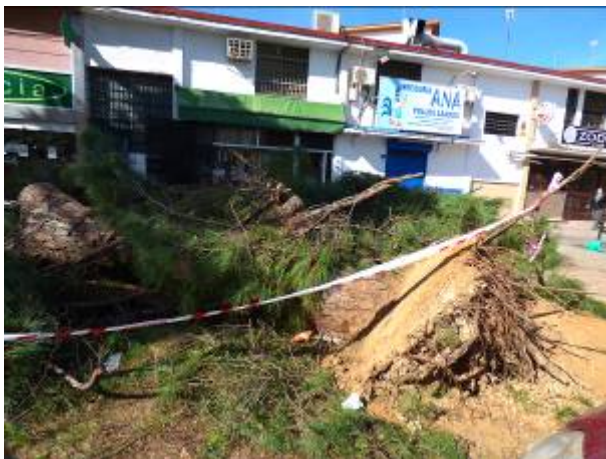
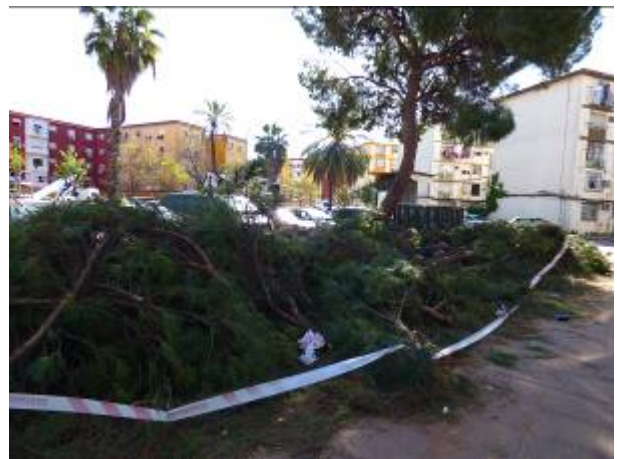
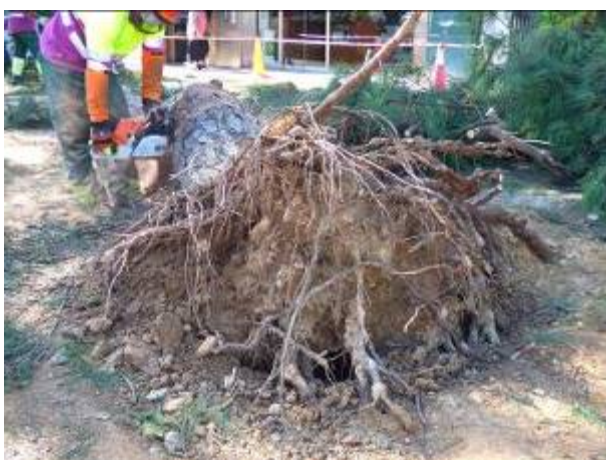
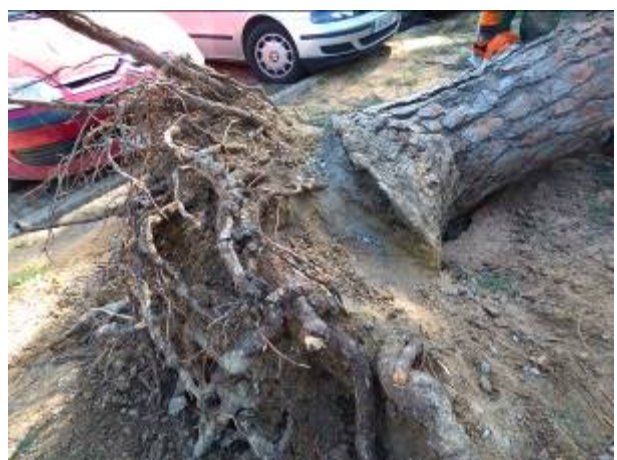
9. FOTOGRAFÍAS:

6. **LESIONES GRAVES:** Vuelco en bisagra sobre ejemplar adyacente (ID942) y acerado. Previamente al fallo, el ejemplar se encontraba inclinado 20°SW. Tras el colapso del árbol, quedando el cepellón expuesto, se observa un insuficiente desarrollo lateral (110cm, frente a los 245cm mínimos esperados en relación al perímetro del tronco) y en profundidad del anclaje (70cm), en cuanto a dimensiones del plato radicular, y diámetro y densidad de las raíces leñosas de relevancia estructural (8 raíces halladas de entre 5-8cm de diámetro, ninguna raíz superior a 10cm de diámetro). En la zona de tracción de la inclinación, a nivel del cuello radicular, se observa un engrosamiento de la sección transversal por emisión de madera de reacción, inducida por contacto y solapamiento con el alcorque original. Bajo esta excrecencia, se observa un espacio con nulo desarrollo radicular, sin cohesión con el terreno, en lugar de la presencia de raíces tensoras proyectada.

7. **ESTADO GENERAL:** Árbol maduro, con vitalidad media, sin afecciones foliares apreciables ni defectos mecánicos significativos. Amplia cabellera de raíces absorbentes que han permitido al árbol conservar su vigor fisiológico y funcional, a pesar de la carencia de estabilidad mecánica, derivada de la escasa presencia de raíces leñosas de relevancia estructural.

8. **OBSERVACIONES:** Obra de remodelación de acerado circundante a la posición arbolada en octubre de 2019 por el levantamiento y rotura del pavimento que provocaban las raíces superficiales de este ejemplar y el adyacente (ID942). Se decide ampliar ambos alcorques para optimizar el espacio de desarrollo radicular, evitar cortes o daños en raíces, y favorecer la estabilidad y salud del arbolado afectado. La intervención se realiza bajo supervisión de técnicos especializados en arboricultura, en observancia estricta del Protocolo de Conservación del Arbolado en Obra (Plan Director del Arbolado), manteniendo toda raíz superficial (masa de raíces absorbentes de 1-2mm de diámetro y raíces leñosas de 3-4cm diámetro que habían provocado el levantamiento del acerado) y con mínima alteración de los factores de carga (hormigón bajo pavimento) relevantes desde la perspectiva estructural. Antecedentes de vuelco de esta especie (*Pinus pinea*) con estado biomecánico y condiciones ambientales análogas: suelos poco profundos, etapas de desarrollo maduras y debilidad mecánica del anclaje por insuficiente desarrollo, engrosamiento y fortaleza radicular de partes leñosas, manteniendo vitalidad fisiológica gracias a la densidad y funcionalidad de las raíces absorbentes, lo que incrementa la carga sobre el centro de gravedad y el agarre, estructuralmente insuficiente (AP135/20, AP343/20).
