AP-70-2021
AAP

COMUNICADO APEO DE ARBOLADO VIARIO (AP-70-2021)

Código: AP-70-2021

Ubicación: Plaza Luis Cernuda

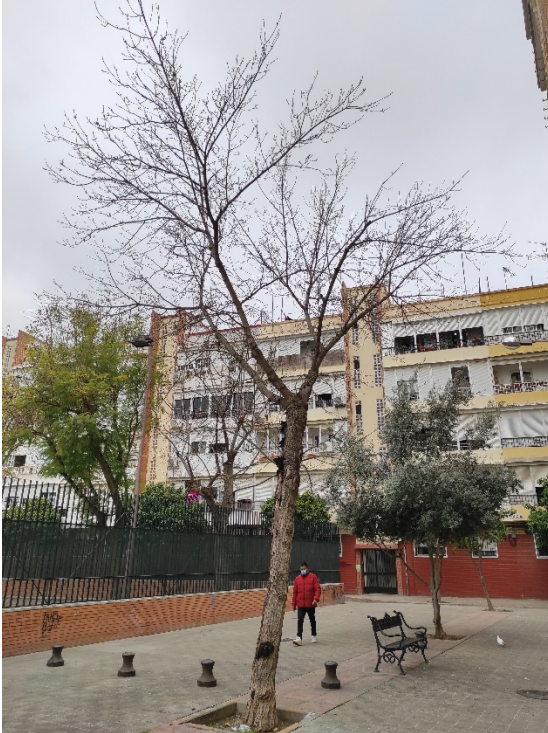
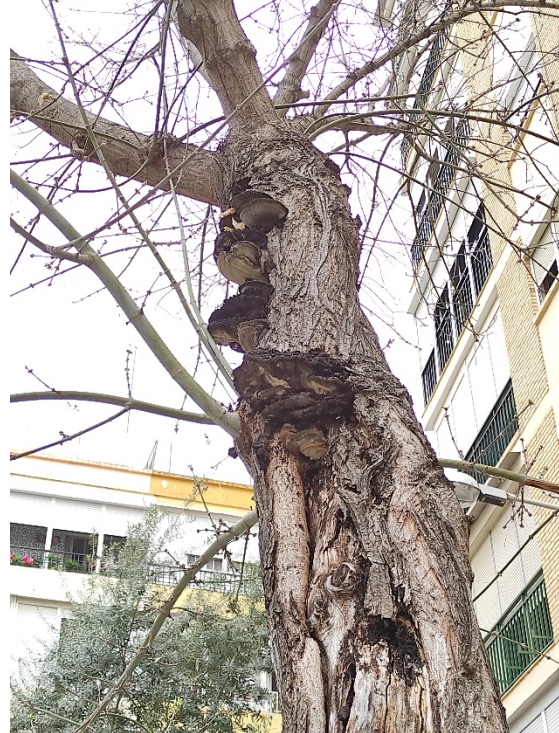
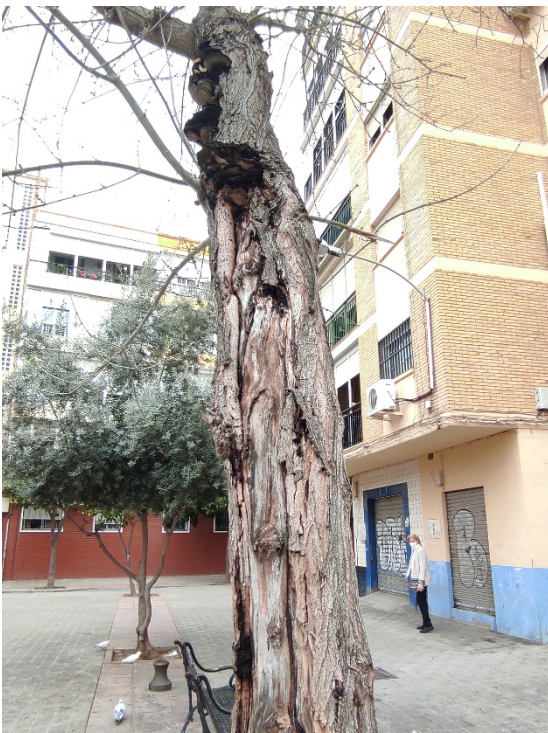
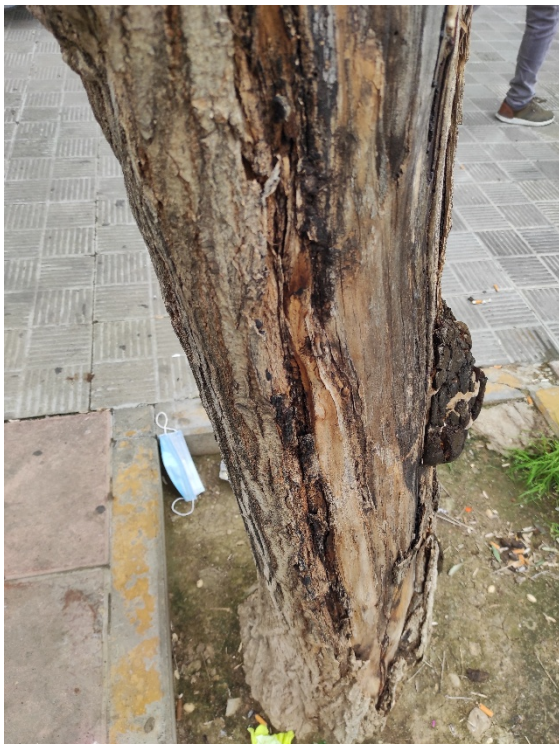
12. FOTOGRAFÍAS:

7. **ALCORQUE (m):** 1 x 1
8. **LATITUD DE ACERADO(m):** Zona peatonal.
9. **LESIONES GRAVES:**
 - Estructura fuertemente degradada por acción fúngica.
 - Multitud de carpóforos, probablemente de *Inonotus hispidus*.

- Degradación de los labios de herida.
 - Grietas recorriendo longitudinalmente la estructura.
10. **ESTADO GENERAL:**
 - El estado fisiológico es aparentemente normal en copa. Se observan multitud de yemas a punto de brotar, lo que implicaría un aumento del peso significativo. Y por tanto una mayor probabilidad de colapso por el exceso de carga soportado por una estructura tan deteriorada.

11. **OBSERVACIONES:**
 - Al aplicar fuerza de tracción manual en el tronco, se produce tal oscilación significativa a nivel de cuello.

Notas, explicaciones, descripciones: Ejemplar con severa degradación estructural. Presenta multitud de carpóforos, aparentemente de *Inonotus hispidus*. Descortezamientos severos por toda la estructura. Grietas que recorren todo el tronco. Labio de herida también degradado.

El riesgo asociado al ejemplar es ELEVADO. Por tanto, se trata de una acción justificada por mitigación de RIESGO NO TOLERABLE. Se recomienda la reposición del ejemplar.

Propuestas y/o consejos Se realiza su apeo y se recomienda su reposición, puesto que no existen alternativas para permitir la viabilidad del ejemplar dentro de unos rangos razonablemente tolerables de riesgo asociado a él.
