FICHA DE SOLICITUD DE APEO DE ARBOLADO VIARIO (AP147/21) PARTE 1ª

Código Apeo: AP 147/21

UBICACIÓN: Bulevar de la calle Tomas Alva Edison .Isla La Caruja

Árbol: *Schinus molle*

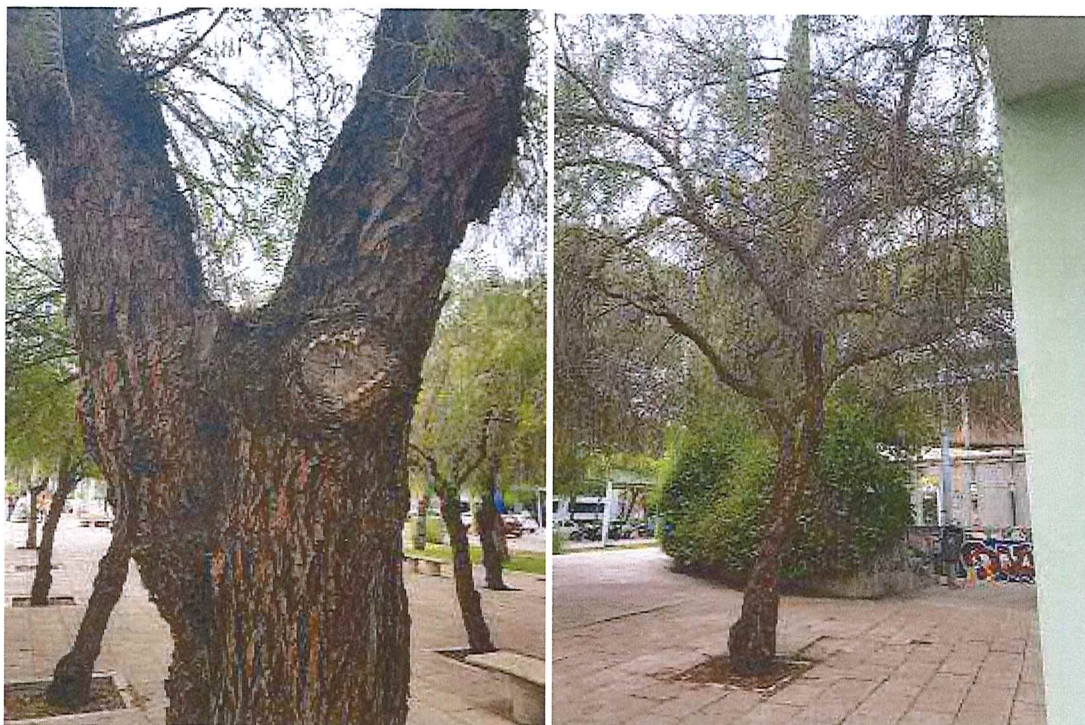
9. FOTOGRAFÍAS:

MOTIVO DEL APEO: Tronco completamente hueco en la cruz, con probable progresión radicular de la disfuncionalidad y descomposición que se observa en el fuste. Varias cavidades importantes, y otras menores, abiertas al exterior, desde donde se observa que el grosor máximo de madera sana a lo largo del tronco es reducido., y que esta pared residual ha desaparecido por necrosis y pudrición en más parcialmente en el contorno perimetral. No es viable su trasplante.

6. LESIONES GRAVES: tronco parcialmente hueco, con probable progresión radicular de la disfuncionalidad y descomposición que se observa en el fuste y ramas. Varias cavidades, comienzo de una fisura en la cruz. Parte de la pared residual ha desaparecido por necrosis y pudrición. No siendo viable su trasplante.

7. ESTADO GENERAL: Fase de desarrollo muy avanzada y vitalidad media-baja. La capacidad de carga del tronco es baja de manera que el vigor de copa aumenta la probabilidad de fractura.

ACTUACIÓN FUTURA: A la finalización de las obras de Emasesa se seguirán las instrucciones de Parques y Jardines para su reposición o sustitución por la especie que se decida.
