FICHA DE SOLICITUD DE APEO DE ARBOLADO VIARIO (AP150/21) PARTE 1ª

Código Apeo: AP 150/21

UBICACIÓN: Bulevar de la calle Tomas Alva Edison .Isla La Caruja

FICHA DE APEO DE ARBOLADO VIARIO (AP150/21) PARTE 2ª

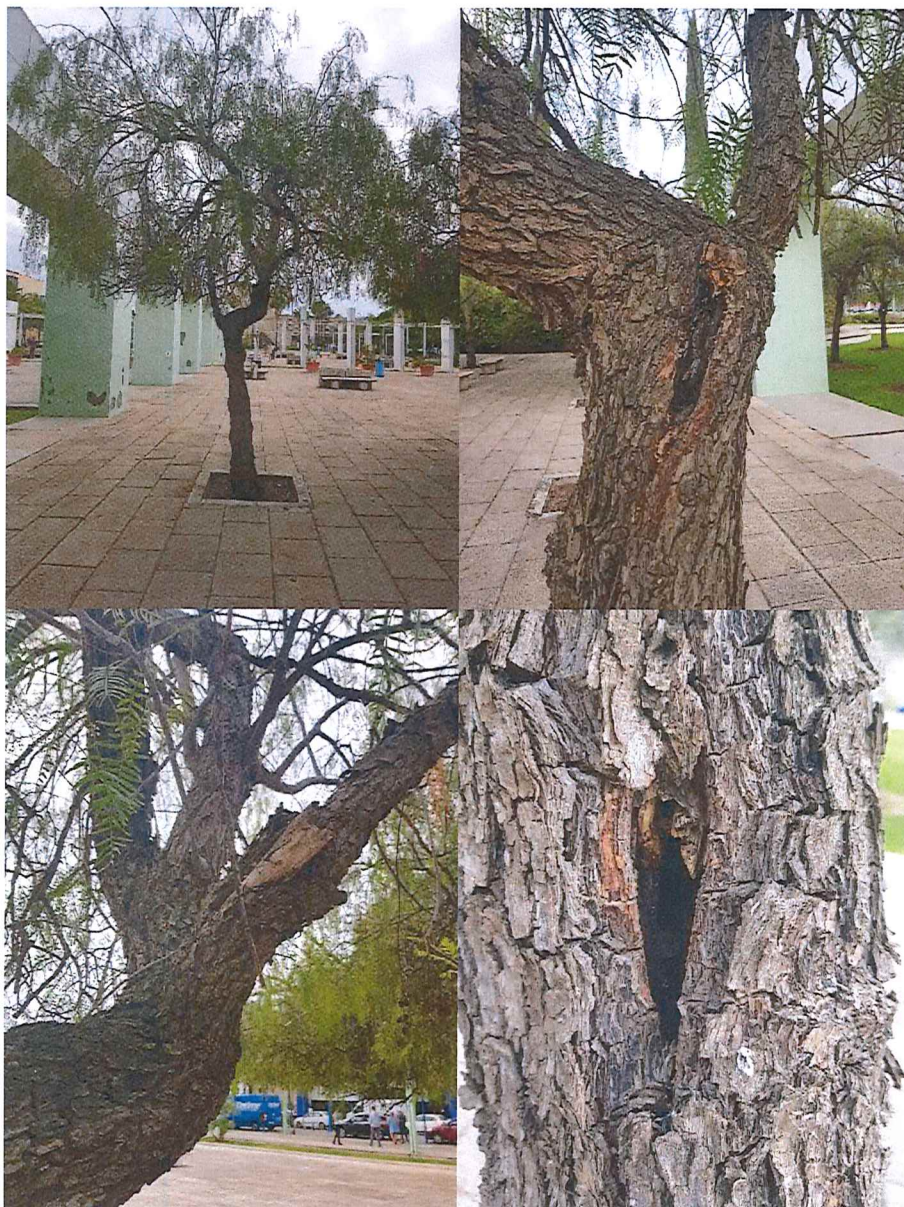
9. FOTOGRAFÍAS:

6. **LESIONES GRAVES:** Cavidad longitudinal en la zona alta del fuste con fisura extendida hacia la cruz, madera inactiva degradada. Otras menores, abiertas al exterior, desde donde se observa que el grosor máximo de madera sana a lo largo del tronco es reducido, y que esta pared residual ha desaparecido por necrosis y pudrición parcialmente en el contorno perimetral. Copa desequilibrada por pérdida de ramas laterales y antecedentes de fractura

7. **ESTADO GENERAL:** Fase de desarrollo muy avanzada y vitalidad media-baja. La capacidad de carga del tronco es baja de manera que el vigor de copa aumenta la probabilidad de fractura.

8. **OBSERVACIONES:** Numerosos antecedentes de fallo de ejemplares coetáneos, con ramas funcionales pero insuficiente pared residual desde la perspectiva mecánica. Durante los últimos años se han realizado varias intervenciones de poda de descarga y control de copa para conservar el ejemplar el mayor tiempo posible, pero actualmente no sería capaz de soportar un trasplante para para sobrevivir a la futura obra de Emasesa.
