**Expediente: 106/2021**

AP-151-2021  
AAP

**FICHA DE SOLICITUD APEO DE ARBOLADO ZONA VERDE (151-2021) 2ª PARTE**

**2. SITUACIÓN:** DEL COLLAO, PLAZA.

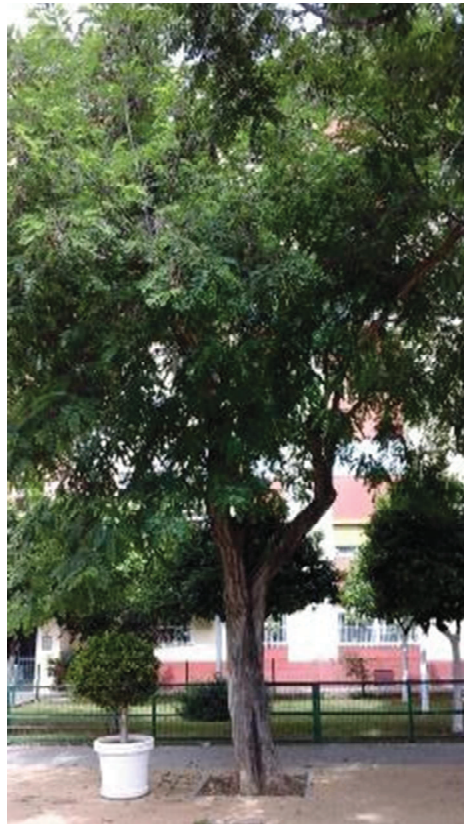
Vista general del árbol y diana

La valoración de riesgo es alta, se recomienda el apeo del ejemplar y sustitución por otro individuo de otra especie, ya que, por un lado, no es posible acometer medidas que consigan una disminución del riesgo y por otro lado, el nivel de servicios ecosistémicos prestado por el ejemplar se considera escaso y fácilmente superable en poco tiempo por otro árbol joven de similares características.

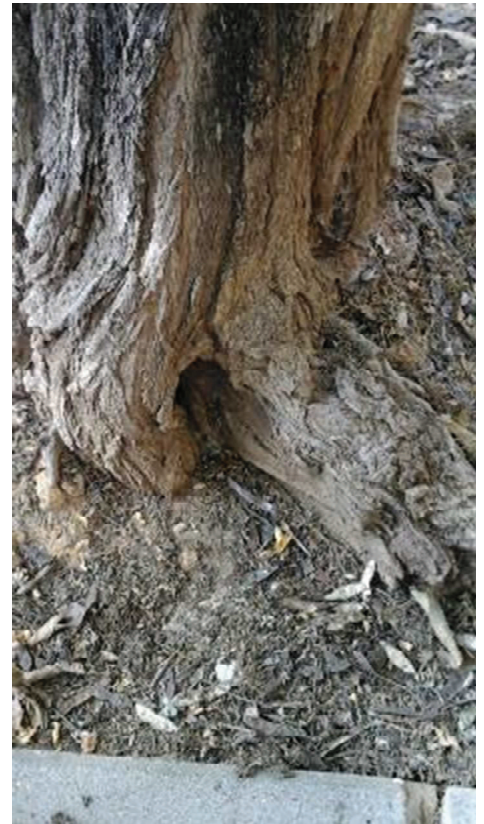
Daños importantes en raíces principales que afectan seguramente al cuello

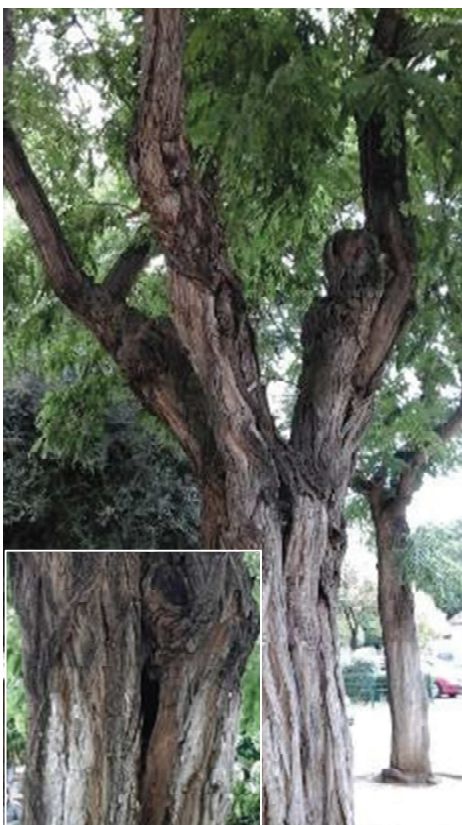
Muerte cambial y posterior intensa pudrición que afecta prácticamente a todo el árbol y que se manifiesta en forma de canchros, descortezamientos, madera vista, cavidades, etc.

Se trata de un árbol desvitalizado situado en un alcorque sobre pavimento, sometido a severas y repetidas podas, al menos desde antes del año 2008. Las heridas abiertas por los cortes, son el origen de una muerte cambial y posterior intensa pudrición, que afecta prácticamente a todo el árbol, exceptuando a los ramos nuevos, desde las raíces principales hasta las ramas primarias. Dicha pudrición se manifiesta en forma de canchros, descortezamientos, madera vista, cavidades, grietas, etc. fácilmente visibles. El tronco está prácticamente hueco con un diámetro de la pared residual inferior a 1/3, y se abre en una cruz con primarias en codominancia. La copa tiene forma de vaso conseguida tras fuertes terciados, selección de brotes y refaldeo. Las ramas secundarias y ramos se asientan sobre terciados no consolidados con uniones muy débiles.

Muerte cambial y posterior pudrición que afecta al tronco y primarias en codominancia. Cavidad en tronco y cruz.

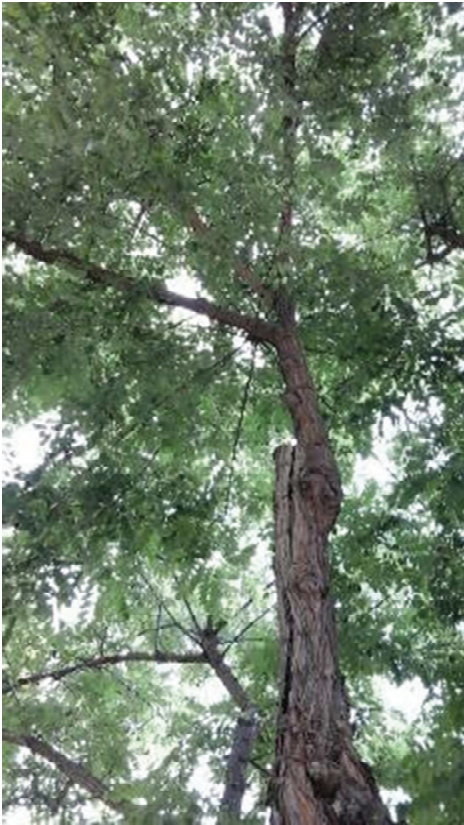
Pudrición que se extiende en buena parte de las ramas primarias. Ramas secundarias y ramos se asientan sobre terciados no consolidados, con uniones muy débiles.
