AP-157-2021
AAP

FICHA DE SOLICITUD DE APEO DE ARBOLADO VIARIO (AP157/21) PARTE 1ª

FICHA DE APEO DE ARBOLADO VIARIO (AP157/21) PARTE 2ª

ISA Formulario de Evaluación Básica de Riesgo de Arbolado

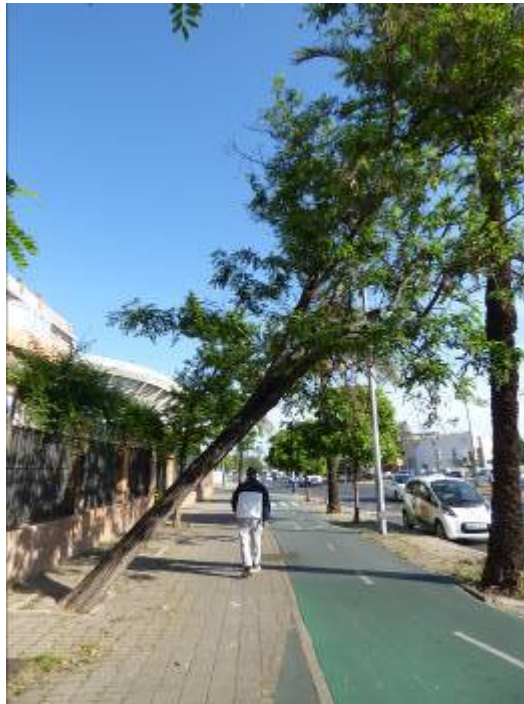
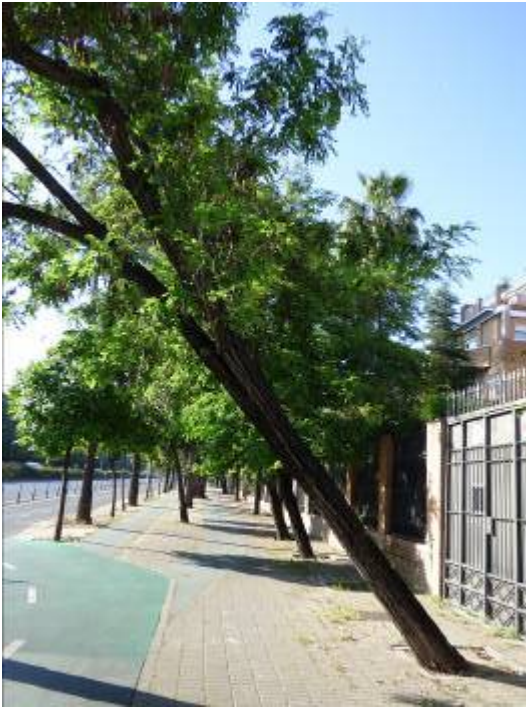
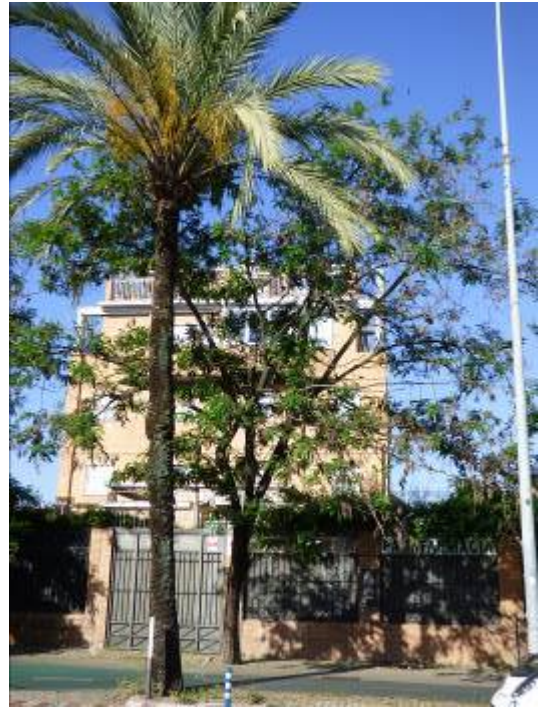
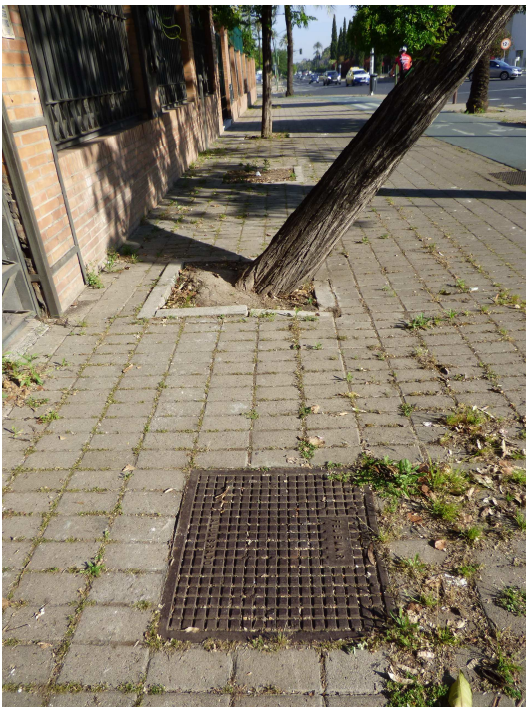
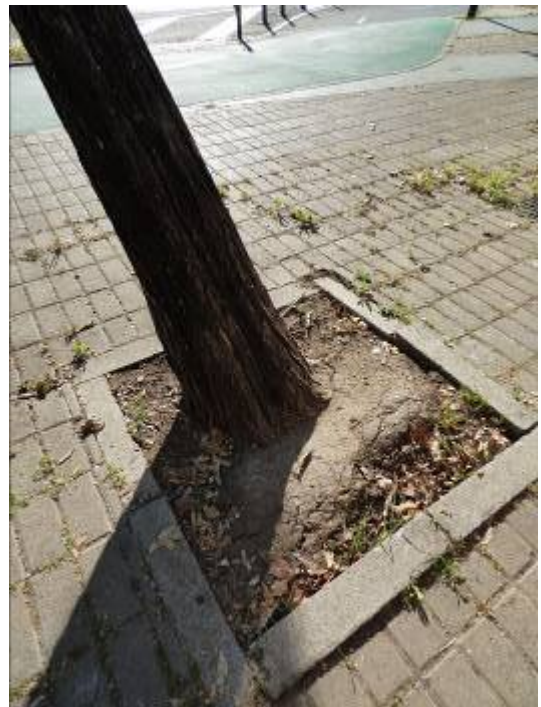
9. **FOTOGRAFÍAS**

5. **LATITUD DE ACERADO:** Acceso a viviendas y estadio de fútbol con carril bici.
6. **LESIONES GRAVES:** Inclinado 42ºW, con continuidad de la inclinación hasta el dosel. Rotura y levantamiento del bordillo del alcorque y pavimento entorno a 50cm del pie, en la zona de tracción de la inclinación (E). En esta orientación, consta el corte de raíces leñosas a ras del límite parcelario de la vivienda colindante. En el lado opuesto (área de compresión) se aprecia un hundimiento del terreno dentro del alcorque, indicio de movimiento activo del arraigo.

7. **ESTADO GENERAL:** Árbol adulto, en declive fisiológico. Escasa densidad foliar y reducido crecimiento anual, con presencia de ramillas y puntas de ramas secas, especialmente a nivel del dosel, indicativo de afecciones radiculares de naturaleza abiótica, fúngica o microbiana

Árbol adulto, fuertemente inclinado sobre carril bici, **42 grados Noreste**, sin compensación de la carga de la inclinación en copa. Se han registrado evidencias de **inclinación activa**. Se observa rotura y levantamiento ostensible del pavimento en la zona de tensión de la inclinación (E), y hundimiento del terreno dentro del alcorque en el área de compresión. A nivel fisiológico, se aprecia declive significativo respecto a la media de la especie en esta fase de desarrollo, con transparencia de copa significativa, crecimiento anual escaso y puntas de ramas y ramillas secas. Consta el **corte de raíces leñosas de relevancia estructural** al nivel de la fachada anexa, a 50cm del tronco, dentro del área crítica de anclaje radicular.

Considerando el alto riesgo de vuelco sobre zona de alto tránsito peatonal (carril bici y acceso a estadio de fútbol), los antecedentes de vuelco de la especie para ejemplares coetáneos con defectos mecánicos análogos, **se recomienda el apeo y sustitución del ejemplar.**
