Expediente 70/2021

AP-498-2021
CAF

FICHA DE APEO DE ARBOLADO VIARIO (498/21) PARTE 2ª

MOTIVO DEL APEO: Daños estructurales por obra

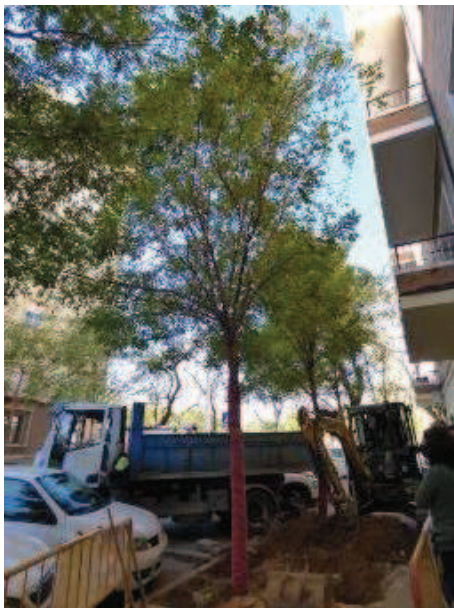
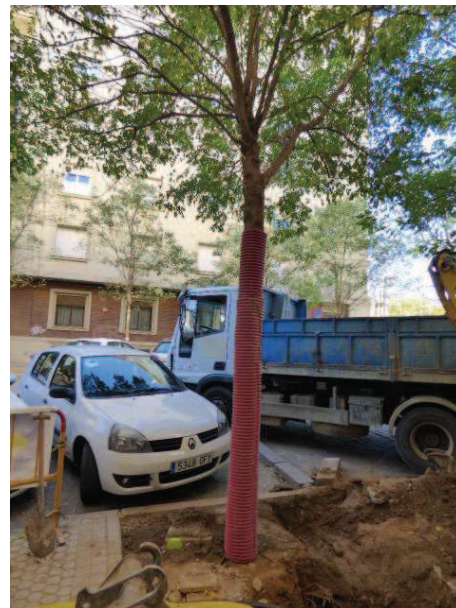
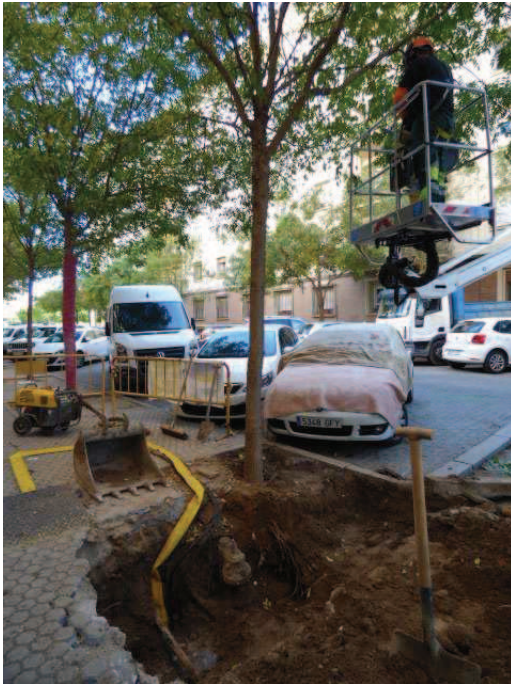
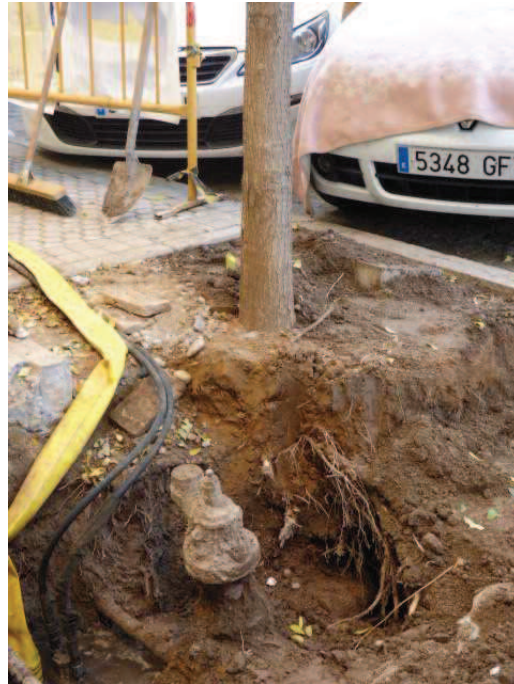
9. **FOTOGRAFÍAS:**

5. **LATITUD DE ACERADO:** Acceso a viviendas y a estación de autobuses. Calzada de un carril de circulación y franja de aparcamiento en batería.
6. **LESIONES GRAVES:** Zanja de 80x100cm, dentro del alcorque, con desgarros de raíces leñosas en la zona crítica de anclaje radicular en el sector Noreste del arraigo, ejecutada por la empresa CARMOCOM debido a una avería en la línea de abastecimiento de EMASESA. Imperativo de excavación a mayor profundidad, en esta posición, para habilitar las labores de reparación de la fuga de la red, incompatible con la conservación del árbol.

7. **ESTADO GENERAL:** Árbol joven, estructurado, con vitalidad media y sin afecciones foliares significativas.
8. **OBSERVACIONES:** Trasplante inviable. Durante la mañana, tras detectarse la avería y antes de proceder a la reparación, se estudian las alternativas para evitar el apeo del ejemplar, sin encontrarse una solución efectiva. La empresa EMASESA se compromete a anular la línea afectada en esta actuación y realizar un trazado alternativo que no interfiera con la posición arbolada que será próximamente repuesta.
