Expediente 70/2021

AP-476-2021
AAP

FICHA DE APEO DE ARBOLADO VIARIO (476/21) PARTE 2ª

MOTIVO DEL APEO: Colapso del árbol completo

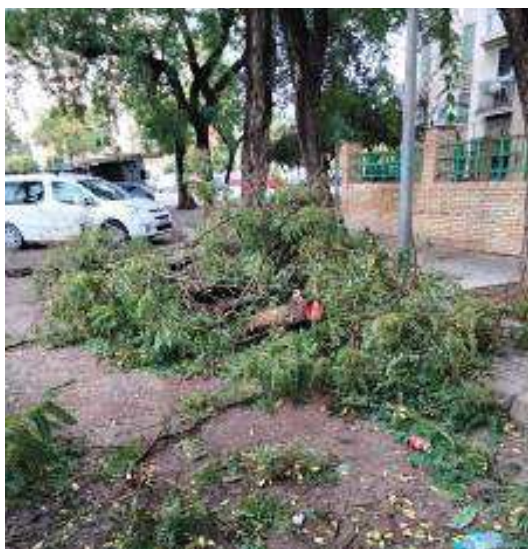
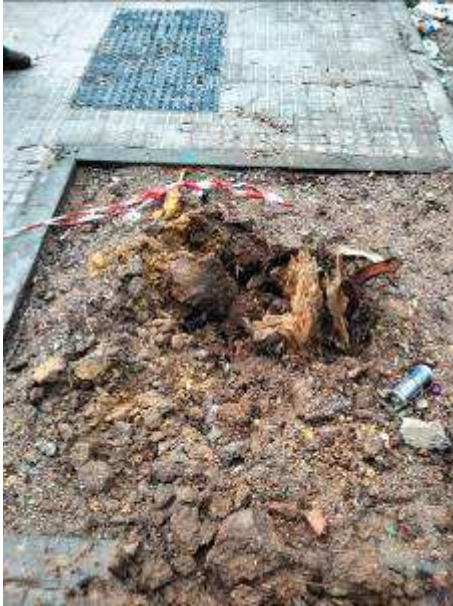
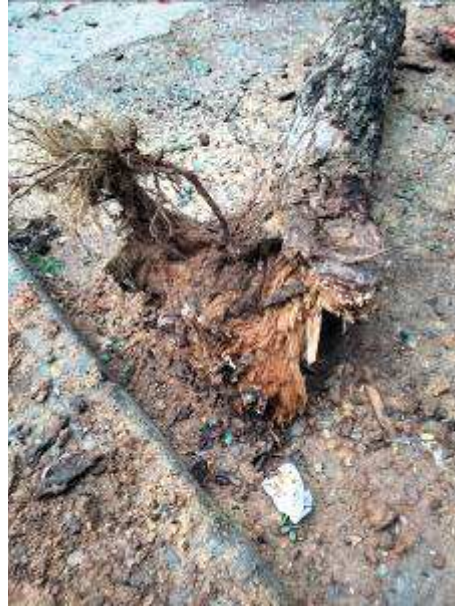
9. **FOTOGRAFÍAS:**

5. **LATITUD DE ACERADO:** Acceso a viviendas con franja de aparcamiento en batería.
6. **LESIONES GRAVES:** Vuelco del árbol completo sobre acerado y franja de aparcamiento, sin producir daños materiales, en la madrugada del 30 de octubre, durante jornada de eventos meteorológicos adversos por lluvias y fuertes vientos. El fallo se produce, con el suelo del alcorque saturado, por debilidad mecánica del anclaje radicular. Tras el vuelco se observan cortes de raíces leñosas de relevancia estructural y pudrición en progresión a partir de las lesiones, y un desarrollo superficial de raíces adventicias absorbentes, de escaso vigor y densidad, insuficientes para garantizar la estabilidad estructural. En el tronco, se detectan varias heridas con madera expuesta de origen vandálico e indicios, a nivel de corteza, de antiguo incendio en el entorno de la alineación, con varios ejemplares afectados.

7. **ESTADO GENERAL:** Árbol adulto incipientemente desvitalizado (10% ramas secas y escaso crecimiento anual, en relación a los parámetros generales de la especie).

8. **OBSERVACIONES:** El pasado mes de julio, se ejecutó en este acerado una obra de adecuación de la canalización subterránea de cableado eléctrico (Empresa COSUR para ENDESA), durante la que se cercenaron raíces leñosas de relevancia estructural y se alteró gravemente toda el área de afecación radicular (raíces absorbentes) de varios ejemplares de la alineación. En el mes de julio de 2021 se procedió al apeo de uno de los árboles anexos (AP214/ID2686) debido al declive terminal sufrido a partir de los daños infringidos durante la excavación, realizada sin previo aviso al Servicio de Parques y Jardines y sin respetar las medidas de protección del arbolado vigente.
