AP-463 y 464-2021
AAP

COMUNICADO DE APEO DE ARBOLADO VIARIO (AP-464-21) PARTE 2ª

MOTIVO: POR CRITERIOS DE GESTIÓN/RENOVACIÓN

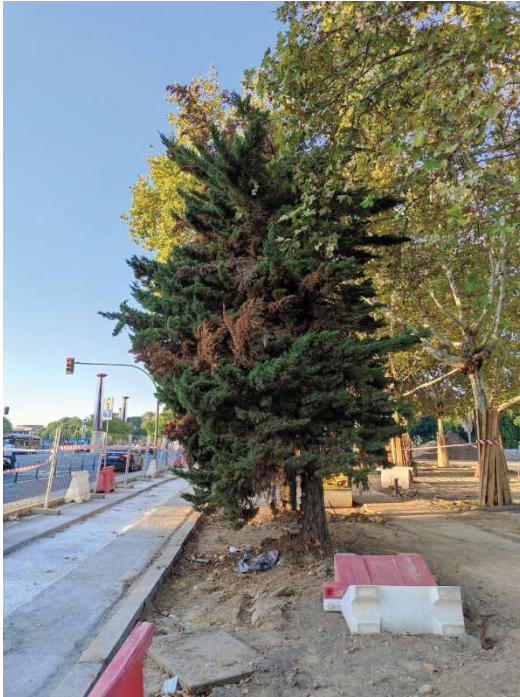
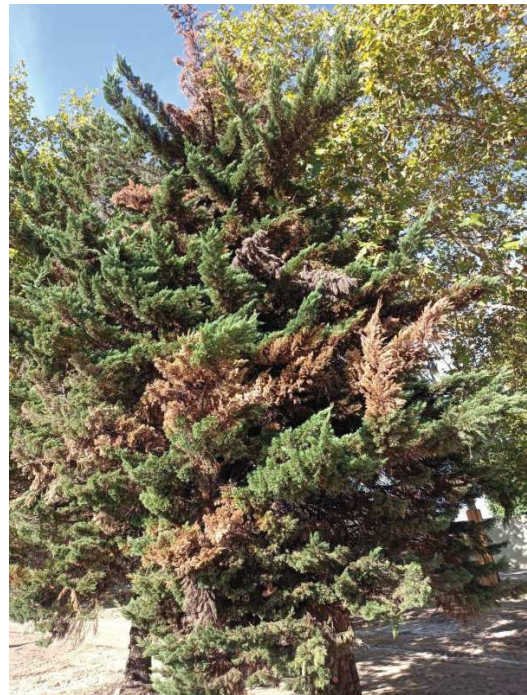
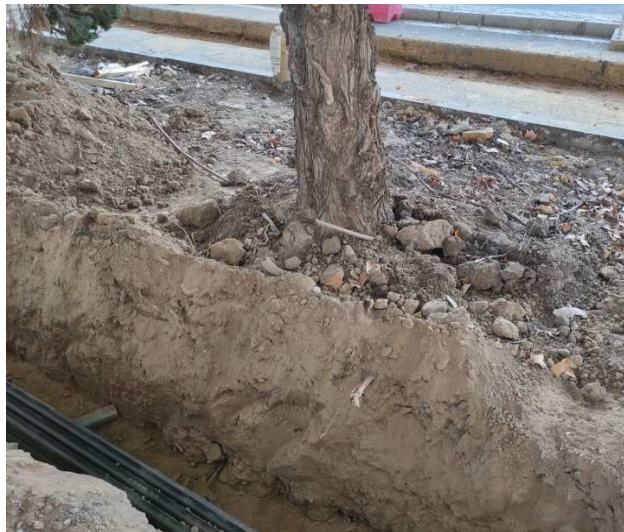
12. FOTOGRAFÍAS:

6. **ALTURA (m):** 4 m
 7. **ALCORQUE (m):** alcorque corrido de 2 m de anchura
 8. **LATITUD DE ACERADO(m):** 4
 9. **LESIONES GRAVES:**
 - Ejemplar con numerosas ramas secas que indican síntomas de regresión. El secado se produce de dentro hacia fuera. Puede ser indicativo de alguna afección fúngica.

- Afección en el sistema radicular por canalizaciones cercanas.
 - Se detecta la presencia de estrangulamiento en la zona del cuello por alambre que formaba parte del cepellón original.

- 10. ESTADO GENERAL:**
- El estado fisiológico, asociado al vigor, se encuentra bajo parámetros normales en sus estructuras. Debido a la afección a nivel de cuello y a la posibilidad de presentar actividad fúngica, la probabilidad de recuperación del ejemplar es baja.

- 11. OBSERVACIONES:**
- Se observan algunas heridas de tejidos activos en la zona radicular descubierta, probablemente generadas por el material metálico que cubría el cepellón. Estos daños, a pesar de no ser graves a priori, sí que tienen capacidad de mermar en el medio plazo la ya de por sí comprometida vitalidad del ejemplar.

“ÚNICO.- Autorizar el apeo de un ejemplar de Cupressus arizonica con ID 203, situado en la avenida Torneo (AP-464-2021). De acuerdo con el informe del Servicio Técnico: MOTIVO DEL APEO: Criterios de gestión/renovación. Se solicita autorización para proceder al apeo de un ejemplar de Cupressus arizonica situado en la avenida Torneo. Éste presenta una serie de defectos aparentes, tanto en su estructura como en su desarrollo fisiológico que, a pesar de no generar riesgos asociados intolerables, comprometen significativamente las expectativas de futuro del árbol, a la vez que minimizan su capacidad de generar beneficios ecosistémicos. El balance entre dichos beneficios y los costes que genera la conservación del ejemplar dentro de unos rangos de riesgo tolerables, se prevé negativo, situación que puede verse agravada por las obras que se están ejecutando en su entorno. El proyecto paisajístico del espacio tiene prevista la incorporación de nuevo arbolado con un tratamiento jardinero acorde con la remodelación del paseo. Atendiendo a estas circunstancias se justifica la solicitud de apeo por criterios de gestión para la RENOVACIÓN DEL ARBOLADO. ESTADO GENERAL: El estado fisiológico, asociado al vigor, se encuentra bajo parámetros normales en sus estructuras. Debido a la afección a nivel de cuello y a la posibilidad de presentar actividad fúngica, la probabilidad de recuperación del ejemplar es baja. OBSERVACIONES: Se observan algunas heridas de tejidos activos en la zona radicular descubierta, probablemente generadas por el material metálico que cubría el cepellón. Estos daños, a pesar de no ser graves a priori, sí que tienen capacidad de mermar en el medio plazo la ya de por sí comprometida vitalidad del ejemplar. La especie que nos ocupa, del grupo de las coníferas, presenta una serie de características que hacen determinar una corta vida útil futura al ejemplar en la situación en la que se encuentra.”
