Expediente: 243/2021

AP-393 y 394-2021
AAP

SOLICITUD DE APEO DE ARBOLADO VIARIO (AP-xx-21) PARTE 2ª

MOTIVO: RIESGO NO TOLERABLE

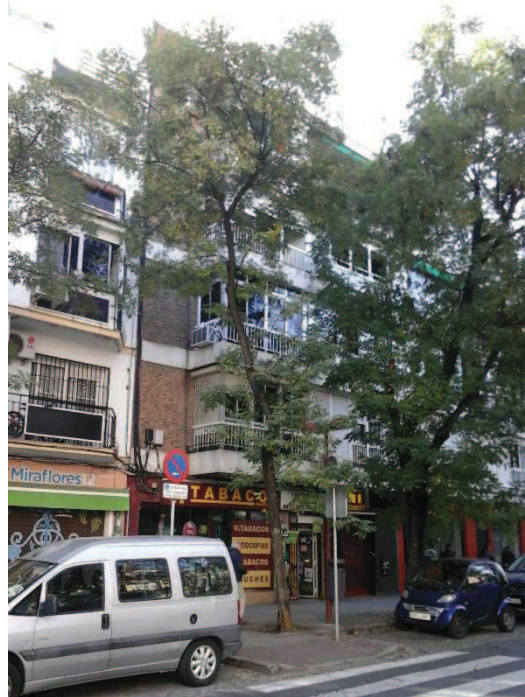
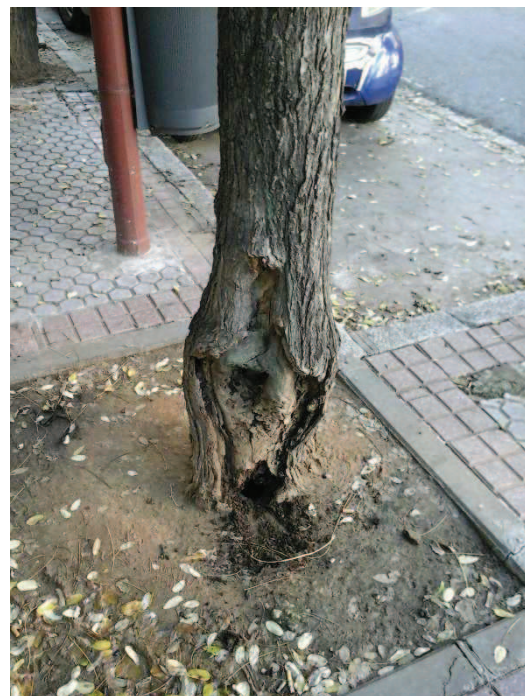
12. FOTOGRAFÍAS:

6. **ALTURA (m):** 11
7. **ALCORQUE (m):** 1 x 1
8. **LATITUD DE ACERADO(m):** 3
9. **LESIONES GRAVES:**
 - Pudrición severa en zona de cuello que ha generado una pérdida de tejido cambial de en torno a un 60% del perímetro en ese punto.

- Cavidad asociada a la pudrición anteriormente nombrada, abierta al exterior, y por cuya oquedad se detecta que la degradación se extiende a la zona radicular. Lo cual probablemente comprometa el anclaje.

- Inclinación generalizada de aproximadamente 17° respecto a la vertical. Además a unos 3 metros de altura desde el cuello, presenta una angulación en el tronco que conforma junto con el ahilamiento generalizado que se observa, un punto fragilidad estructural significativo.

11. **OBSERVACIONES:**
 - El defecto en cuello, que se ha ido revisando periódicamente parece haber empeorado sensiblemente.
 - El labio de herida en la zona afectada, está también en degradación.

Notas, explicaciones, descripciones: Pudrición avanzada, con muerte cambial en cuello. Afecta a un 60% aproximadamente del perímetro. Degradación que se extiende hacia raíces, comprometiendo anclaje. Ejemplar ahilado, con tendencia de inclinación (17°) que carga en exceso la zona afectada. Angulaciones en tronco y ahilamiento generalizado de la estructura. Lo cuál imprime un significativo efecto palanca a la base.

Propuestas y/o consejos Se solicita su apeo, debido a la inexistencia de alternativas que permitan mitigar riesgos y conservar un ejemplar con una copa eficiente.
