AP-376-2021
AAP

FICHA DE APEO DE ARBOLADO VIARIO (AP376/21) PARTE 2ª

1. **FECHA:** 1/10/21
2. **SITUACIÓN:** Barriada Felipe II **DISTRITO:** Sur
3. **ESPECIE:** *Ulmus pumila* **N ° ID:** 132
4. **P.C. (cm):** 160 **ALTURA (m):** 7 **ALCORQUE (m):** Cuadrado individual

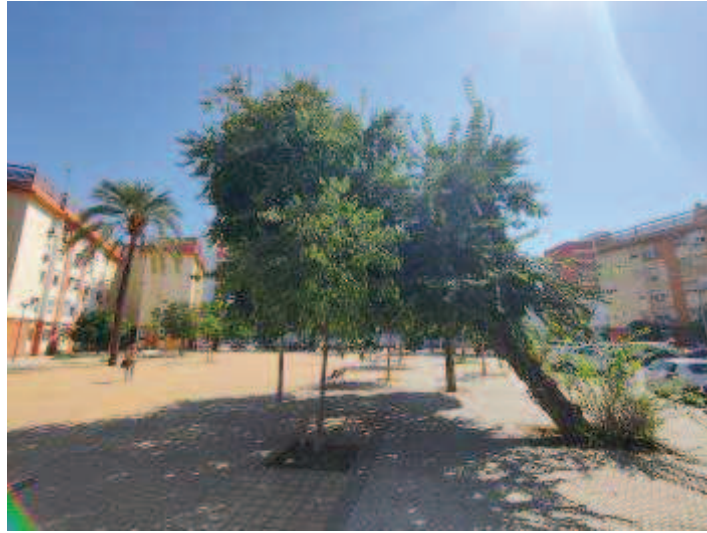
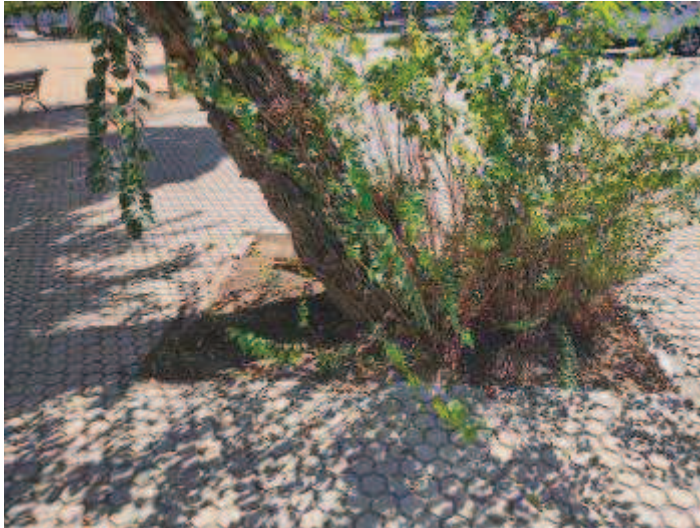
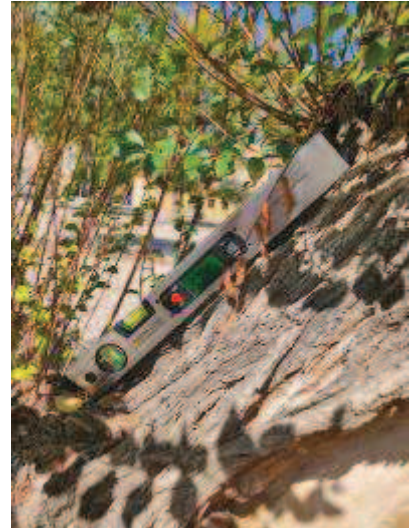
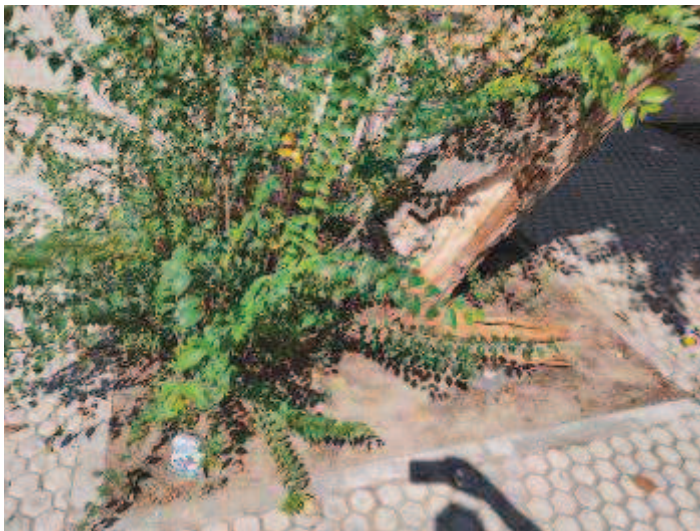
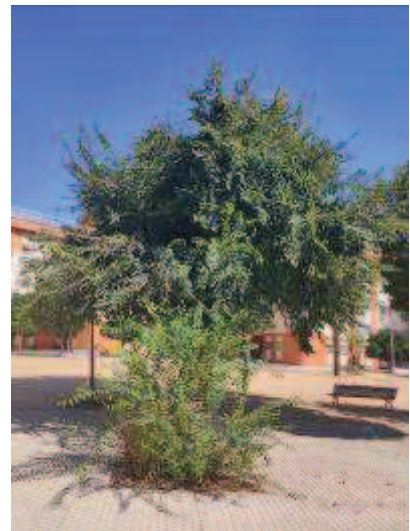
9. FOTOGRAFÍAS:

5. **LATITUD DE ACERADO:** Acceso a viviendas y a calzada principal de Avenida de La Paz. Plaza peatonal de uso recreativo.
6. **LESIONES GRAVES:** En el entorno viario, se suele considerar inclinación grave, salvo especies y casos individuales determinados, la que supera los 40° y presenta continuidad en toda la estructura. El árbol se encuentra inclinado 52°NE, sin compensación de la inclinación en copa, a pesar de la poda de control de carga realizada en 2021. Pudrición del duramen a nivel de tronco, cruz y base de ejes principales, antiguamente terciados. Descortezado, disfuncionalidad vascular y ausencia de pared residual en la base del tronco (40% de la circunferencia perimetral), desde la orientación Sur hasta la cara Oeste, incluida la raíz tensora principal, que se encuentra superficialmente expuesta, con porciones de madera necrótica desprendida y fendas por la propia desecación de los tejidos. Abultamientos como consecuencia de la emisión de brotación epicórmica vigorosa a lo largo del fuste en la zona de tracción de la inclinación.

7. **ESTADO GENERAL:** Árbol maduro, con vitalidad media, y sin afecciones foliares relevantes, tras tratamiento de endoterapia contra 'Galeruca del olmo' ejecutado anualmente. Reiterados muy vigorosos inducidos sobre las zonas en pudrición de los antiguos cortes de terciado en ejes principales, que incrementan la carga excéntrica, y la brotación epicórmica y adventicia profusa a lo largo del tronco, en la cara de tracción, y en el suelo del alcorque, a partir del cuello radicular.

8. **OBSERVACIONES:** Antecedentes de vuelco de ejemplares coetáneos de *Ulmus pumila* en la ciudad, con defectos análogos (Avenida San Juan de la Cruz y Avenida Menéndez Pelayo). A pesar de las actuaciones para inducir una compensación de la inclinación y reducir la carga de copa, en las revisiones anuales del ejemplar no se observa esta tendencia, ni se aprecia refuerzo estructural ostensible en los puntos críticos. Se prevé un rápido agravamiento de las debilidades mecánicas detectadas, a pesar de la vitalidad fisiológica del árbol, y, se considera que una reducción mayor de copa comprometería de manera definitiva la funcionalidad del ejemplar.

Principal (es) preocupación (es): Antiguo terciado de ejes principales. Pudrición interna, visible en las viejas heridas de poda, con afección y descomposición del duramen. Reiterados traumáticos y suplentes de gran vigor inducidos sobre las zonas de corte, mecánicamente debilitadas por la pudrición.

Principal (es) preocupación (es): Inclinación grave, superior a 50 grados, con continuidad en toda la estructura.

Principal (es) preocupación (es): Descortezado y madera totalmente disfuncional en la raíz tensora principal superficial, en pudrición, con fendas por desecación de los tejidos y desprendimiento de porciones.

Árbol maduro, con vitalidad media y sin afecciones foliares relevantes (Tratamiento anual de endoterapia contra plaga 'Galeruca del Olmo'). Presenta una estructura fuertemente inclinada, 52 grados Noreste, sin compensación de la carga de la inclinación en altura y con proyección de impacto sobre plaza peatonal de uso recreativo. Copa antiguamente desmochada, con ejes principales en pudrición desde los antiguos cortes, descomposición activa del duramen y suplentes de gran vigor inducidos y superficialmente anclados sobre los ejes seccionados, mecánicamente debilitados por la menguada pared residual remanente como consecuencia de las antiguas actuaciones y de la avanzada afección fúngica. Abultamientos a lo largo del tronco, en la cara de tracción, por emisión de brotación epicórmica profusa. En la base del tronco, desde el sector Oeste hasta la cara en orientación Sur, se ha producido el descortezado del tronco y de la raíz tensora principal, aparentemente por viejos daños de obra, con disfuncionalidad total de la madera y comienzo de degradación de los tejidos abandonados. Desprendimientos de trozos y aparición de fendas, en la parte superficialmente expuesta de la raíz principal de tracción. Brotación vigorosa en el suelo del alcorque.

Considerando la grave inclinación continuada hasta el dosel, los daños de relevancia estructural descritos en la zona crítica de anclaje, raíz tensora principal, cuello radicular y base del tronco, y la pudrición de la madera interna, en extensión desde las antiguas heridas infringidas por el desmoche en copa, y desde las áreas disfuncionales en tronco y raíces, **se recomienda el apeo y sustitución de este ejemplar**. A pesar de la poda de control de riesgo, para el equilibrado de copa, realizada en marzo de 2021, no se ha logrado revertir la tendencia al incremento excéntrico de la carga de copa en relación al centro de gravedad que constituye el anclaje radicular, y se estima que nuevas reducciones del contorno supondrían un menoscabo irreversible en la funcionalidad y cobertura que proporciona el ejemplar, por lo que no hay intervención viable para mitigación de la alta probabilidad de fallo del árbol por vuelco rotacional (fractura de raíz principal).
